Untersuchungsbericht

Identifikation

Art des Ereignisses:	Schwere Störung
Datum:	17. August 2008
Ort:	Frankfurt/Main
Luftfahrzeuge:	1. Verkehrsflugzeug 2. Ultraleichtflugzeug
Hersteller / Muster:	1. British Aerospace Regional Aircraft Ltd. AVRO / BAe 146-300 2. Ikarus / C42
Personenschaden:	keiner
Sachschaden:	keiner
Drittschaden:	keiner
Informationsquelle:	Untersuchung durch BFU
Aktenzeichen:	BFU 5X013-08

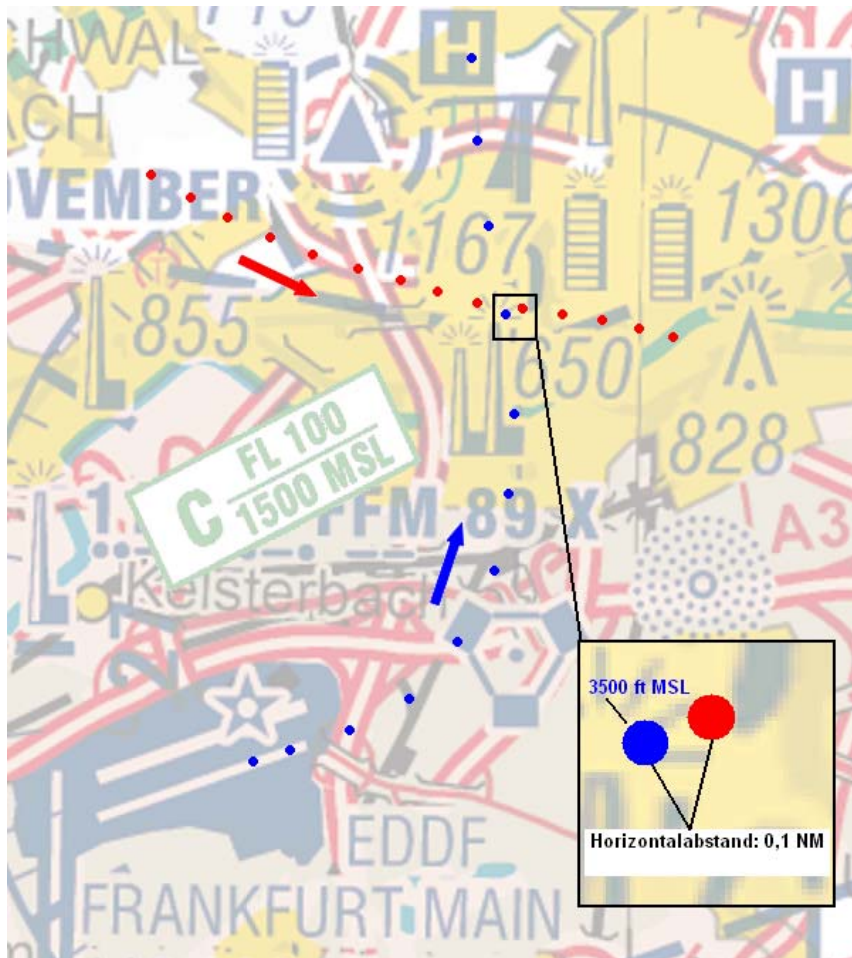
Flugwege (schematische Darstellung)

Im Abflugbereich des Flughafens Frankfurt/Main kam es um 09:21 Uhr¹ zu einer Annäherung zwischen einer nach Instrumentenflugregeln (IFR) fliegenden BAe 146-300 und einem nach Sichtflugregeln (VFR) fliegenden Ultraleichtflugzeug Ikarus C42. Laut Radaraufzeichnung des Flugsicherungsunternehmens betrug der geringste horizontale Abstand 0,1 NM. Der Vertikalabstand wurde von der Besatzung der BAe 146-300 mit ca. 200 bis 300 ft angegeben.
