# Untersuchungsbericht

Art des Ereignisses:	Schwere Störung
Datum:	21. August 2008
Ort:	Frankfurt/Main
Luftfahrzeug(e):	Verkehrsflugzeug
Hersteller / Muster:	Airbus Industrie / A340-313
Personenschaden:	ohne Verletzte
Sachschaden:	Luftfahrzeug leicht beschädigt
Drittschaden:	Fahrzeug (Passagierbus) beschädigt
Informationsquelle:	Untersuchung durch Mitarbeiter der BFU
Aktenzeichen:	BFU 5X015-08

Auf dem Verkehrsflughafen Frankfurt/Main (EDDF) kam es um 06:22 Uhr<sup>1</sup> auf dem Vorfeld im Bereich der Kreuzung der Rollbahn G mit der parallel zur Rollbahn N verlaufenden Rollbereichsstraße zu einem Zusammenstoß eines Airbus A340-313 (A340) mit einem Passagierbus.

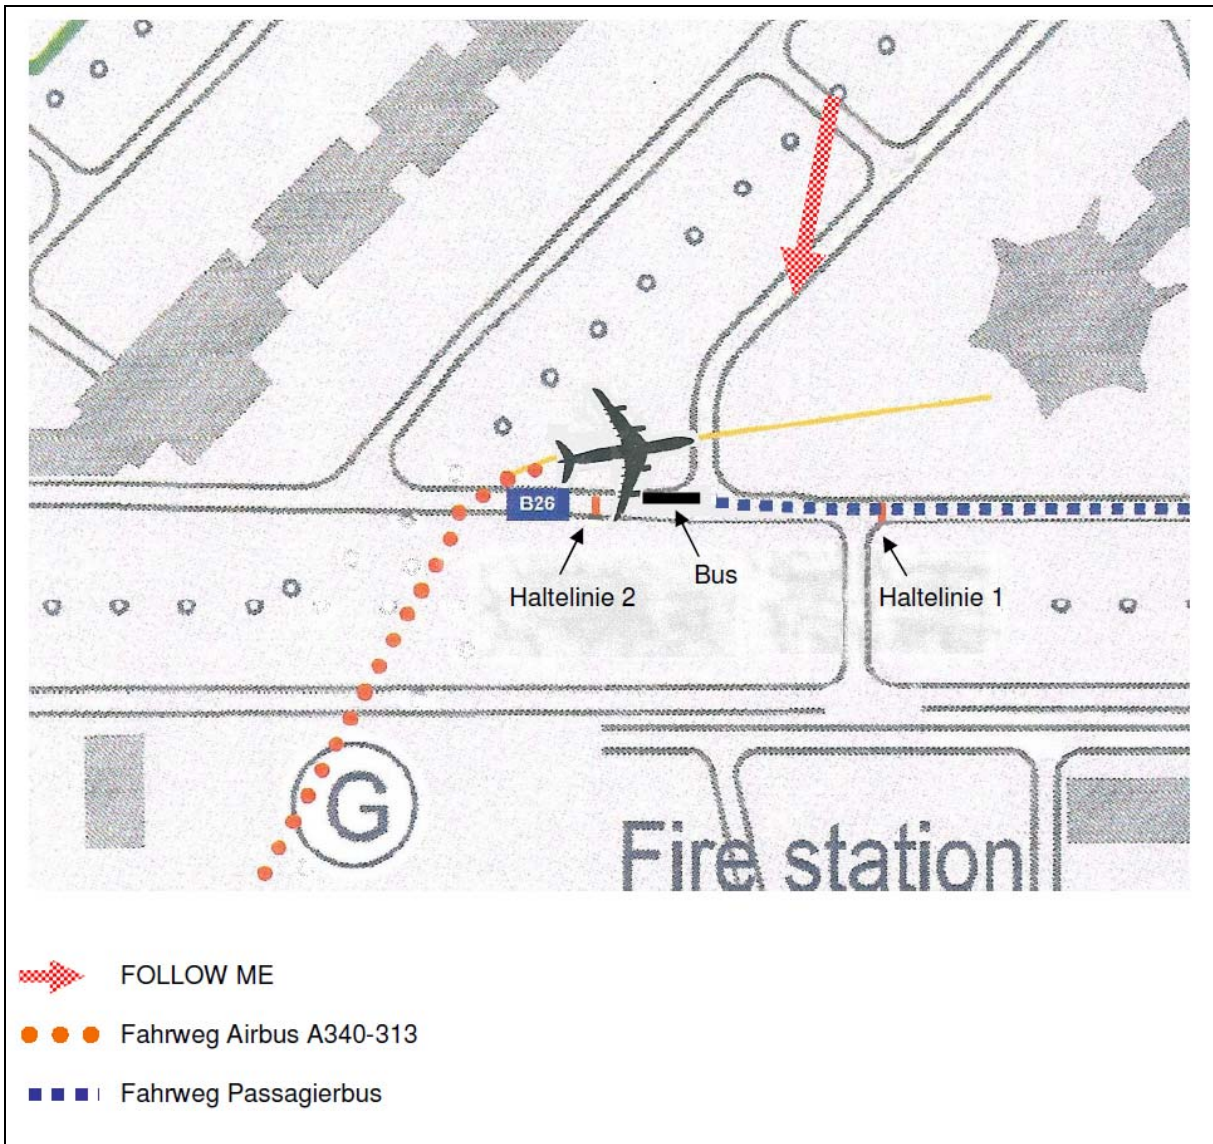
Rekonstruierte Roll-/Fahrwege

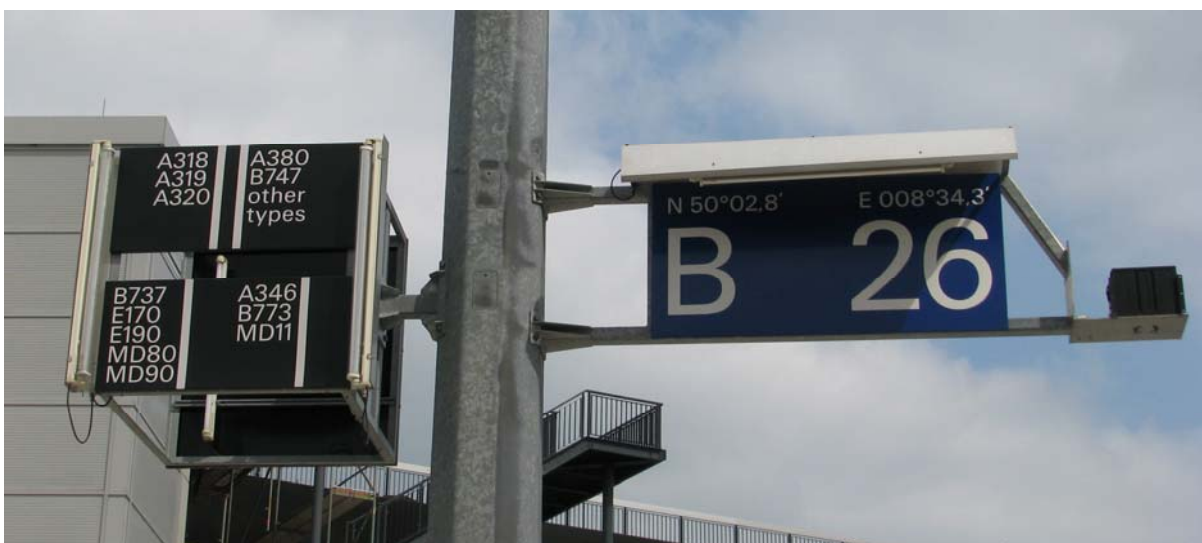
Der Betriebszustand der optischen Führungshilfen wurde systemintern überwacht und dokumentiert. Danach war das AGNIS/PAPA zum Zeitpunkt des Vorfalls nicht in Betrieb.

AGNIS / PAPA an der Abstellposition B26

Die Aussage des Einweisers, dass er das Führungssystem AGNIS nicht eingeschaltet habe, wurde durch die Protokollierung des Betriebszustandes bestätigt.

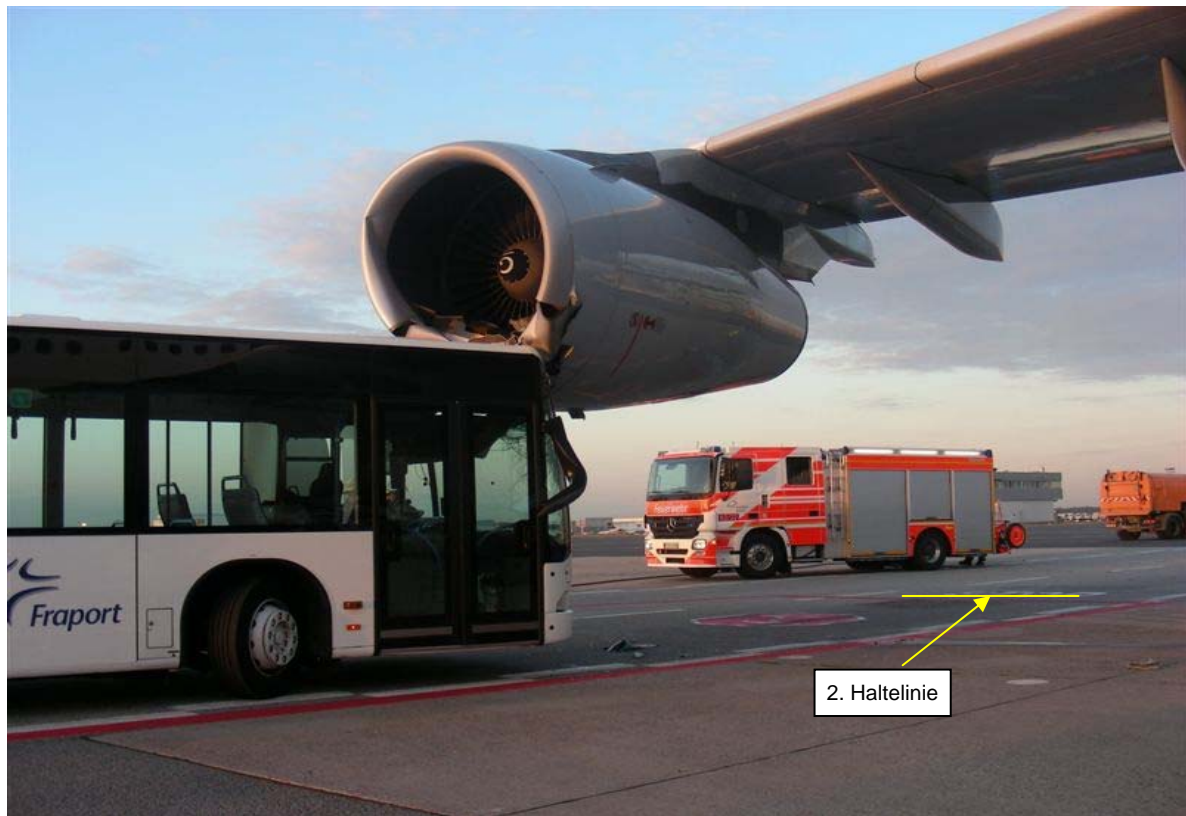
Das Triebwerk Nr. 4 des Airbus A340 lag mit der Unterseite der Triebwerksverkleidung auf der vorderen oberen Frontpartie des Passagierbusses. Das Flugzeug befand sich auf der gelben Leitlinie der Abstellposition B26 und der Passagierbus stand auf der Rollbereichsstraße ca. 8 m vor der zweiten Haltelinie für Fahrzeuge.

Flugzeug und Passagierbus auf dem Vorfeld

Am Flugzeug war die Verkleidung des Triebwerks Nr. 4 auf der unteren Seite zusammengedrückt und Teile der beschädigten Verkleidung wurden im Triebwerk gefunden. Das Triebwerk war im Inneren beschädigt. Es musste für eine weitere Schadensfeststellung und Reparatur ausgebaut werden.

Die Karosserie des Passagierbusses wurde im vorderen oberen Bereich deformiert. Spiegel und Verkleidungsteile waren aus der Befestigung herausgerissen und beschädigt.

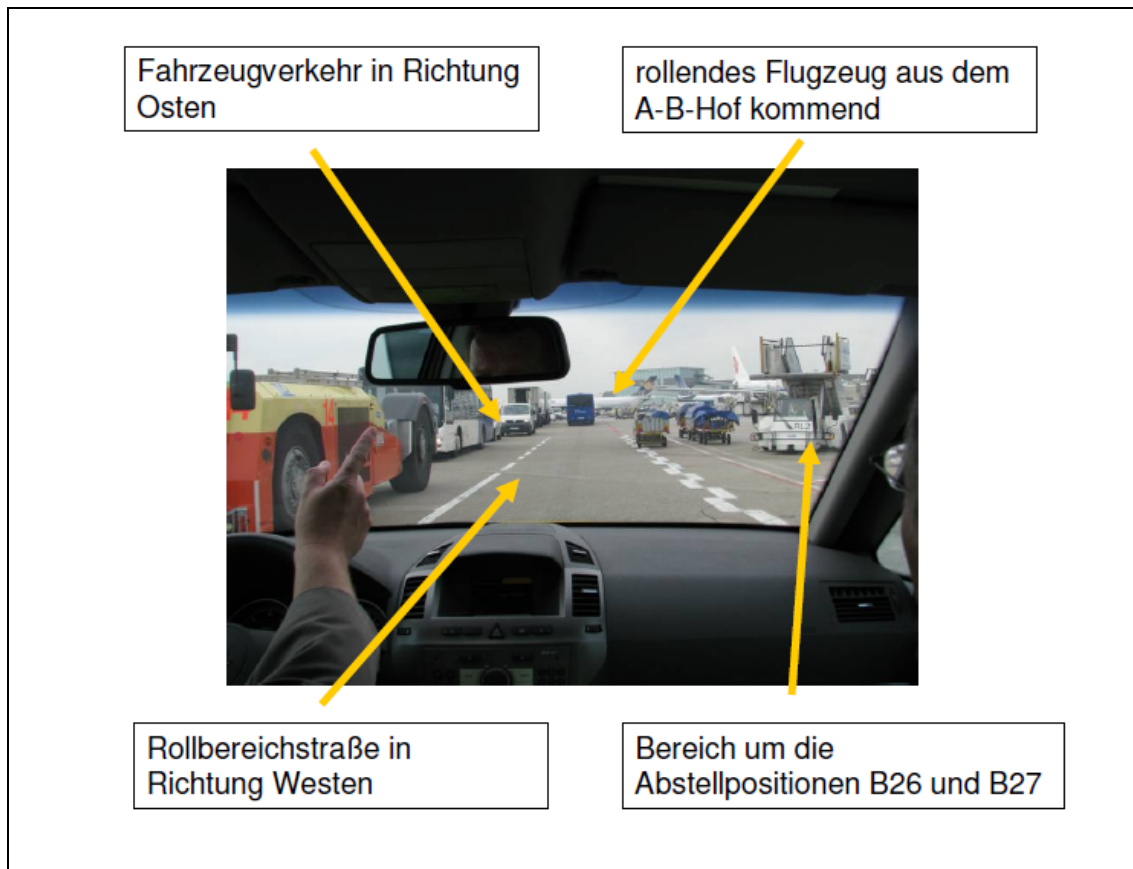
Verkehrssituation auf der Rollbereichsstraße

Bei einer Besichtigung vor Ort im Rahmen der Untersuchung des Vorfalls wurde beobachtet, dass insbesondere während der Spitzenzeiten des Flugverkehrsaufkommens die Verkehrssituation durch den rollenden Flugverkehr und den Fahrzeugverkehr unübersichtlich wird.

Der Betreiber des Verkehrsflughafens Frankfurt/Main sollte durch infrastrukturelle Maßnahmen (z.B. Änderung der Verkehrsführung) sicherstellen, dass auf dem Vorfeld im Bereich der Kreuzung der Rollbahn G mit der Einrolllinie zur Position B26 der rollende Flugzeugverkehr vom Fahrzeugverkehr räumlich getrennt wird.
