Untersuchungsbericht

Art des Ereignisses:	Unfall
Datum:	24. August 2008
Ort:	München
Luftfahrzeug:	Verkehrsflugzeug
Hersteller / Muster:	ATR-GIE Avions de Transport Regional / ATR 72-212A
Personenschaden:	ein Passagier schwer verletzt, ein Besatzungsmitglied leicht verletzt
Sachschaden:	Luftfahrzeug schwer beschädigt
Drittschaden:	keiner
Informationsquelle:	Untersuchung durch Mitarbeiter der BFU
Aktenzeichen:	BFU AX003-08

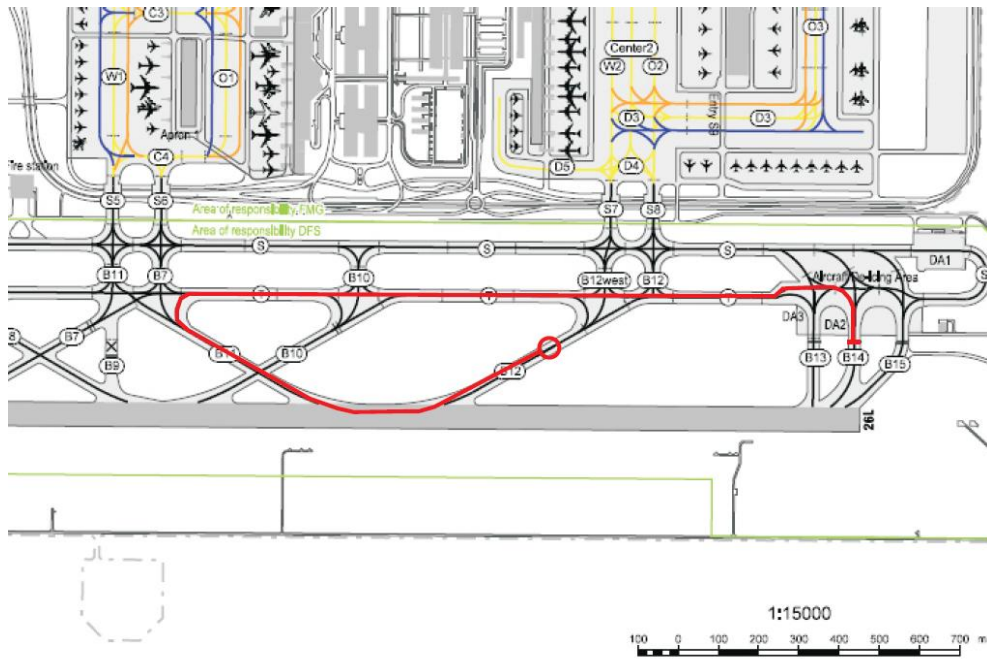
Anlage 1 Skizze Rollweg

Die ATR stand am Rollhalt B12, als sie um 19:54 Uhr¹ die Freigabe zum Aufrollen auf die Piste 26L erhielt. Unmittelbar davor hatte ein Airbus A320 seinen Startlauf auf der Piste 26L begonnen. 20 Sekunden später erhielt die ATR die Startfreigabe für die Piste 26L und bestätigte diese. 40 Sekunden nach der Startfreigabe forderte der Tower die ATR auf, den Startlauf zu beginnen, da sonst ein anderes Flugzeug durchstarten müsse. Die ATR bestätigte den Beginn des Startlaufs sofort. Sechs Sekunden später forderte der Tower die ATR jedoch zum Abbruch des Startes auf: „[Call sign] disregard departure clearance vacate first highspeed to the right again.“ Die ATR befolgte diese Anweisung und wurde anschließend über den Rollweg T zum Rollhalt B14 der Piste 26L freigegeben (s. Anlage).

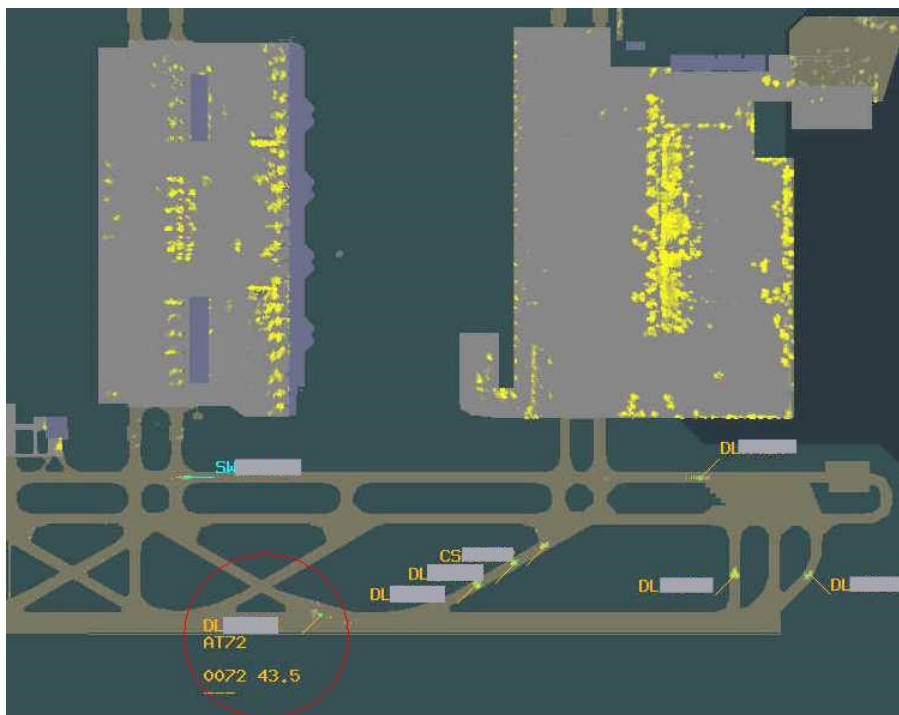
Anlage 2 Aufzeichnung Rollfeldradar

Die ATR wurde während des Rollens vom Rollfeldradar (ASMR) erfasst. Auszüge aus der Aufzeichnung des Radarbildes standen der BFU zur Auswertung zur Verfügung und sind in der Anlage dargestellt.

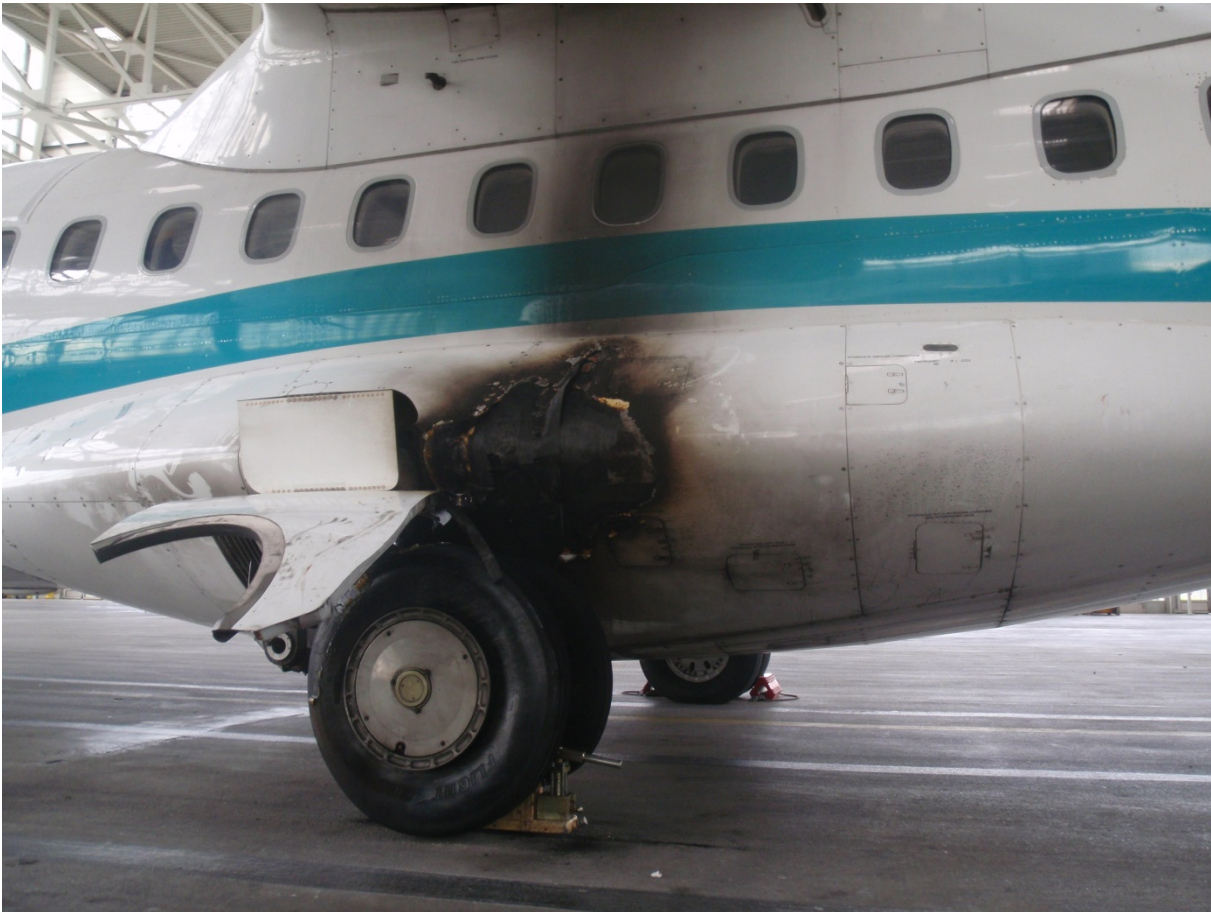
Anlage 3 Schadensstelle

Die Beschädigung am Luftfahrzeug umfasste das linke Hauptfahrwerk und die umliegende Verkleidung (s. Anlage).

Die Untersuchung des linken Fahrwerks zeigte, dass ein Zylinder der Bremse am inneren Rad des linken Fahrwerks gerissen war. Zwei weitere waren deformiert. Die detaillierte Untersuchung der Bremse beim Hersteller der Komponente unter Aufsicht der französischen Sicherheitsuntersuchungsstelle BEA ergab, dass diese Beschädigungen durch Überhitzung hervorgerufen worden waren. Eine thermische Analyse ergab, dass normales Rollen zur Startbahn, der Startabbruch und das Zurückrollen zum Rollhalt die Bremse nicht so hoch erhitzen, dass die festgestellten Schäden auftreten können.

Die Untersuchung vor Ort ergab, dass der innere der beiden Reifen des linken Hauptfahrwerkes zuerst Feuer gefangen hatte. Der Brand breitete sich dann auf den äußeren Reifen und die darüber liegenden Verkleidungen des Fahrwerkes aus. Der oberhalb des Fahrwerkes liegende Rumpfbereich wurde durch den Ruß geschwärzt.
