Untersuchungsbericht

Art des Ereignisses:	Unfall
Datum:	16. November 2008
Ort:	nahe Nordhorn
Luftfahrzeug(e):	Hubschrauber
Hersteller / Muster:	Rotorway / Exec 162F
Personenschaden:	Pilot tödlich verletzt
Sachschaden:	Luftfahrzeug zerstört
Drittschaden:	Flurschaden
Informationsquelle:	Untersuchung durch Mitarbeiter der BFU
Aktenzeichen:	BFU CX012-0/08

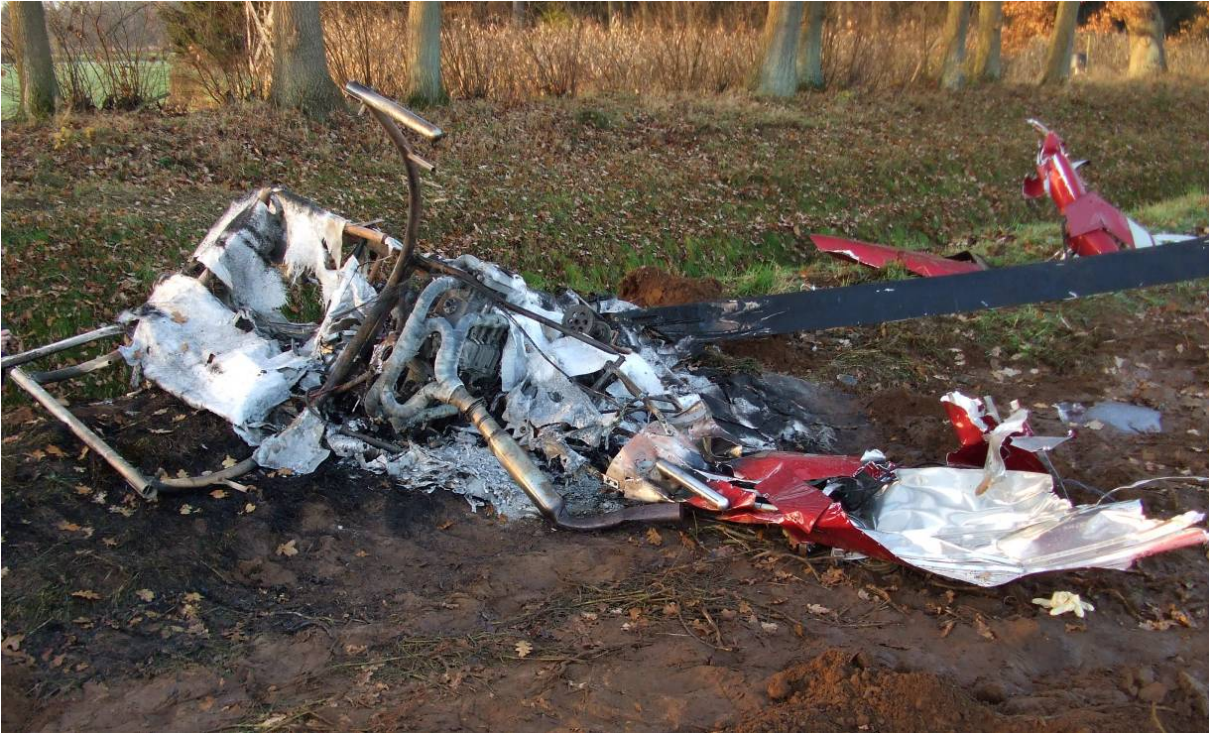
Das Wrack lag auf der rechten Rumpfseite. Der Hauptrotor befand sich quer unterhalb des Wracks. Ein Rotorblatt hatte rötliche Farbantragungen an der Nasenleiste im äußeren Blattbereich. Am anderen Rotorblatt fehlte auf der Oberseite am Blattende ein ca. 10 mal 10 cm großes Stück der Beplankung. Der Rotorkopf war vom Rotormast getrennt, die Lagerschalen des zentralen Schlagbolzens gebrochen. Die linke Kufe wurde mit dem vorderen linken Teil der Quertraverse abgerissen und lag vor dem Wrack in einem Wassergraben. An der rechten Kufe fehlten das vordere und hintere Ende. Das vordere Ende mit dem Trimmgewicht für den Alleinflug steckte ca. 25 m westlich des Wracks senkrecht, ca. 1 m tief im Boden. Alle Kunststoffverkleidungsteile der Rumpfzelle und ein Großteil der Instrumentierung waren verbrannt. Das Triebwerk war aus seiner Halterung herausgerissen und die Ansaugrohre wie auch die Kraftstoffregelungsanlage geschmolzen. Die Antriebsriemen im Bereich des Triebwerks waren weggebrannt. Die Steuerung war sowohl vom Steuerknüppel als auch vom kollektiven Verstellhebel zur Taumelscheibe mehrfach getrennt. Das Push-Pull-Kabel zur Heckrotorverstellung war im Cockpitbereich angeschlossen, jedoch im Heckrotorbereich getrennt. Der Heckausleger war auf Höhe des Höhenleitwerks abgetrennt. Im Heckausleger lagen zwei Spannrollenpaare des Heckrotorantriebs und zwei Antriebsriemen, ein intakter und ein getrennter Antriebsriemen.

Ansicht des ausgebrannten Hubschraubers

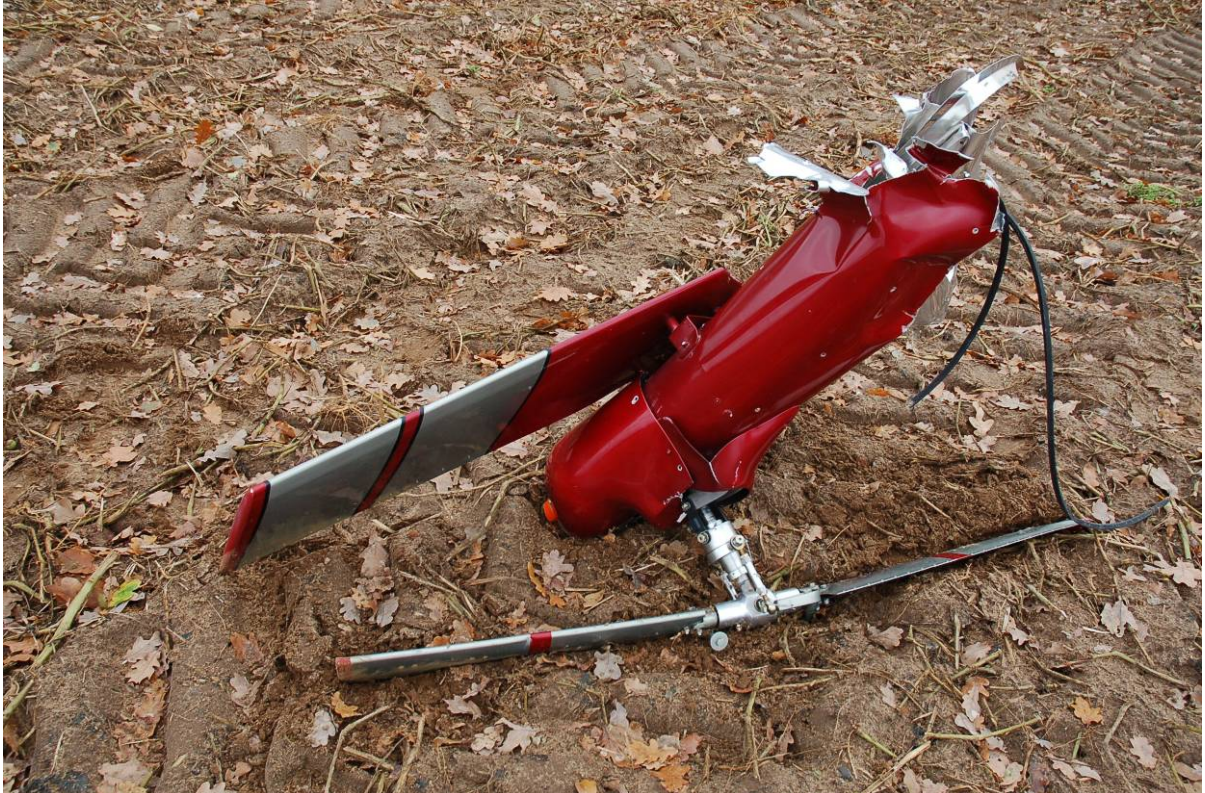
Auf dem Feld wurden Trümmerteile des Heckauslegers, des Höhenleitwerks mit seinen entfernt liegenden vertikalen Flossen, der Kabinenverglasung und den beiden Türen gefunden. Das fehlende orangefarbene Beplankungsstück von einem der Rotorblätter lag ca. 190 m und das abgetrennte Heck mit Heckrotor lag ca. 74 m vom Wrack entfernt. An der Trennstelle des Hecks fanden sich orange Farbantragungen, ebenso am durchtrennten Antriebsriemen des Heckrotors.

Abgetrenntes Heck mit Heckrotor und Antriebsriemen

Auch in diesem Fall schlug der Hauptrotor während des Fluges in den Heckausleger ein und trennte diesen ab. Dies belegen das Schadensbild am entfernt gefundenen Heck und die Farbantragungen sowohl am Heck, am Heckrotorantriebsriemen als auch an einem Rotorblatt. Aufgrund der Wrackverteilung und dem senkrecht tief im Boden steckenden Trimmgewicht muss der Einschlag in Reiseflughöhe eingetreten sein.

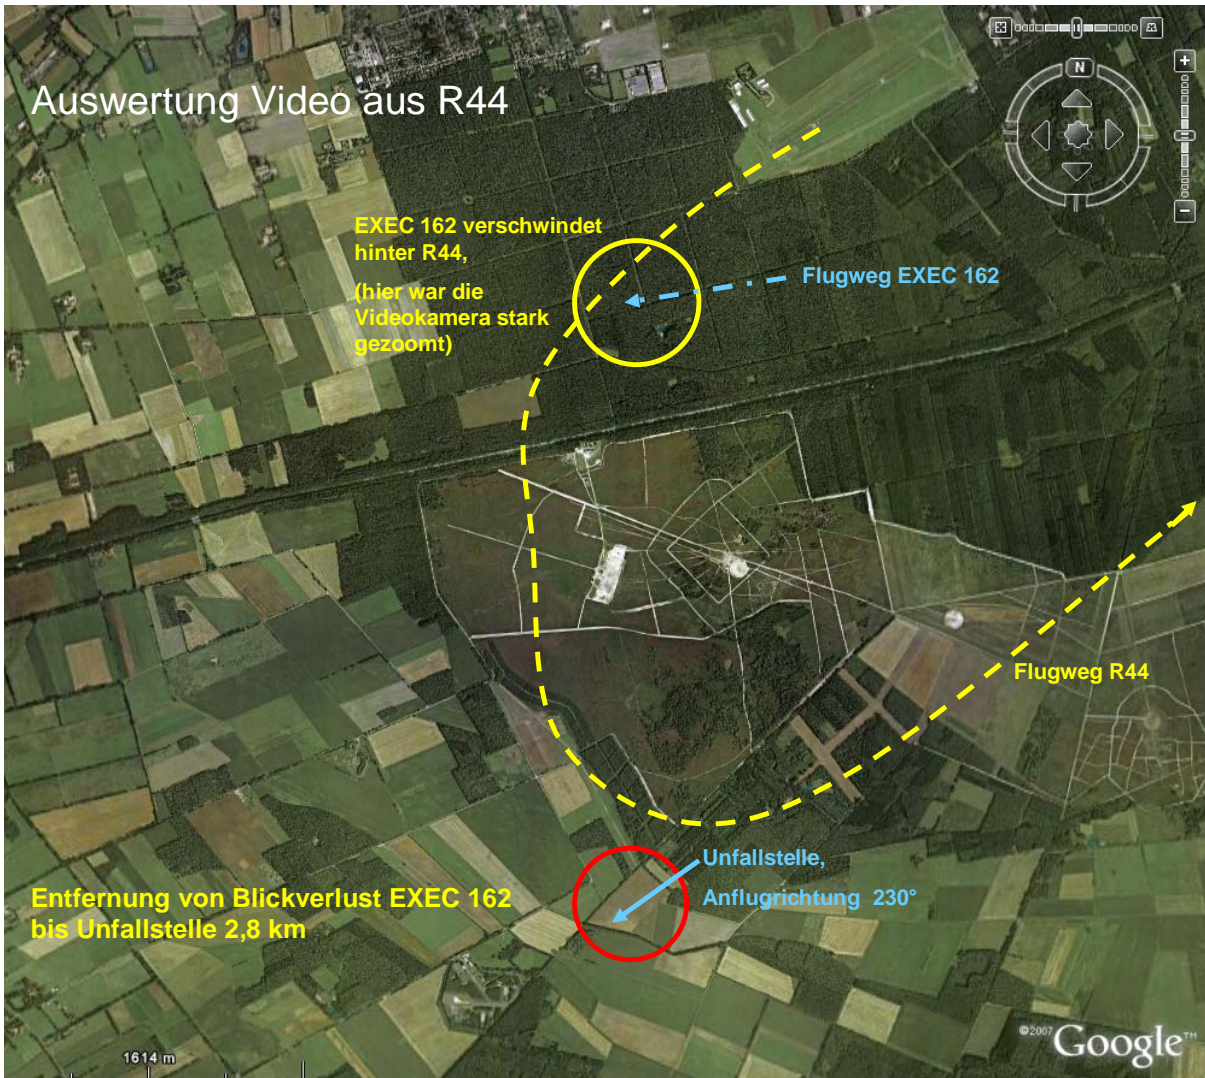
Die Aufnahmen, aufgenommen aus dem vorausfliegenden Hubschrauber Robinson R44, bestätigten die Angaben des Fluglehrers im R44. Der Exec 162F befand sich links versetzt tiefer fliegend hinter dem R44. Der Exec 162F stieg aus dieser Position und verschwand oberhalb hinter dem R44 aus dem Blickfeld. Aufgrund des Hintergrundes während der Aufnahmen war es möglich, die Position der Hubschrauber und den Flugverlauf nachzuvollziehen.

Flugverlauf entsprechend der Videoauswertung
