Untersuchungsbericht

EX001-0/08
November 2009

Art des Ereignisses: Schwere Störung
Datum: 23. Mai 2008
Ort: Flughafen Köln-Bonn
Luftfahrzeug: Flugzeug
Hersteller / Muster: Airbus / A300-B4-203
Personenschaden: keiner
Sachschaden: Luftfahrzeug leicht beschädigt
Drittsschaden: keiner
Informationsquelle: Untersuchung durch BFU

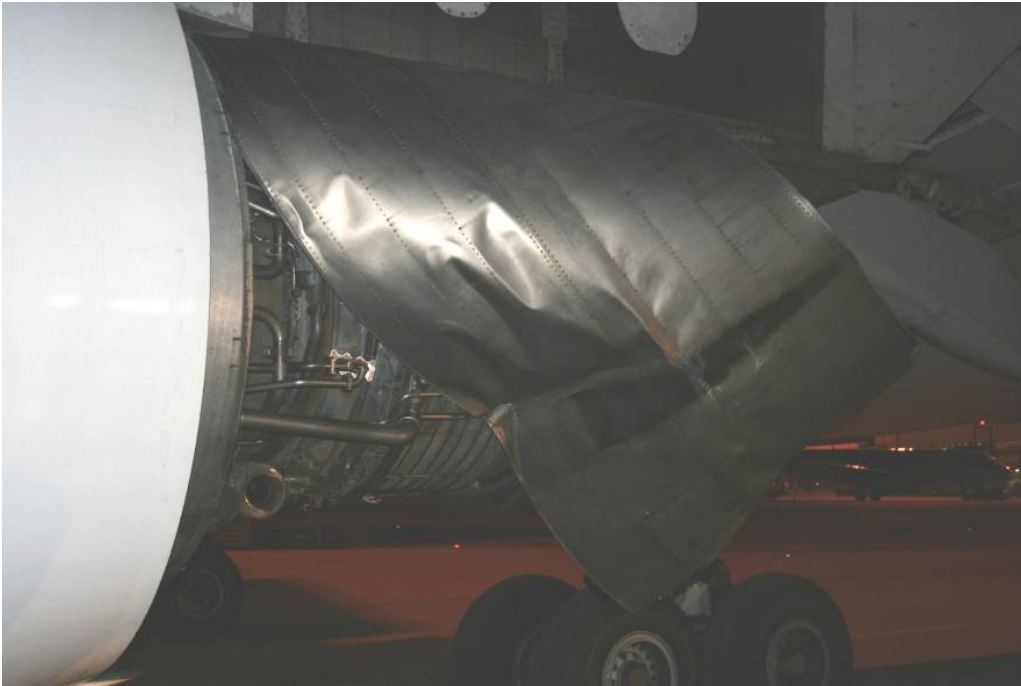
Am Flugzeug wurden Beschädigungen an der Core-Cowling des linken Triebwerkes festgestellt (Anlage 1). Beide Hälften waren nach hinten gebogen und an verschiedenen Stellen eingerissen. Die jeweils vorderen Abschnitte der beiden Hälften waren unterschiedlich verformt. Während die rechte Seite nach innen gefaltet war, war dieser Abschnitt auf der linken Seite mit geringem Radius nach außen gebogen.

Linkes Triebwerk, linke Seite

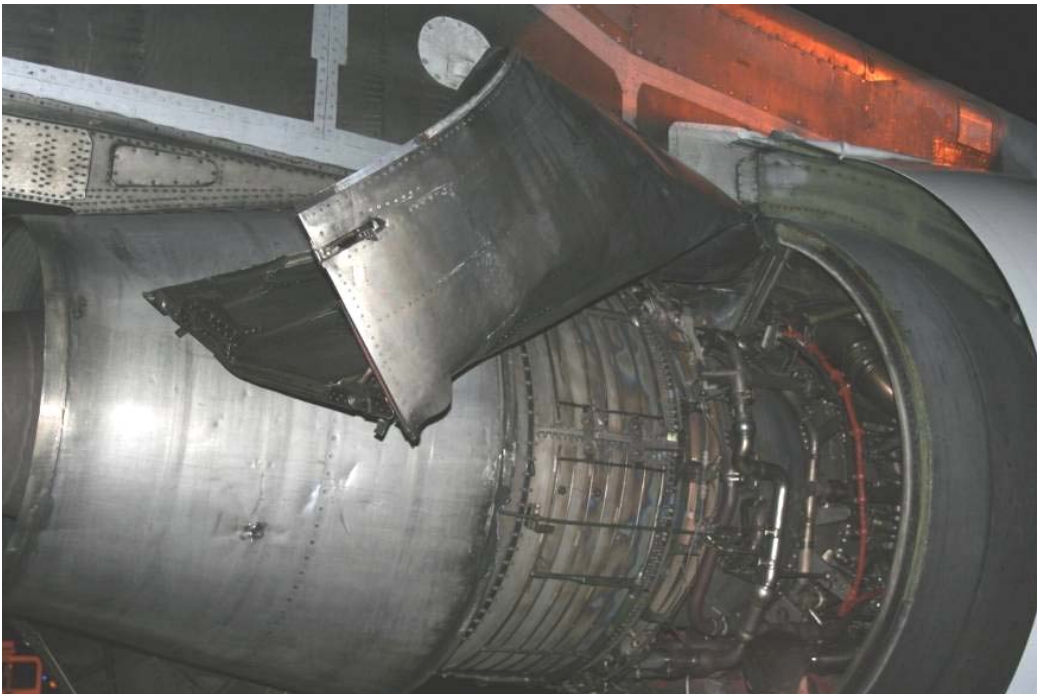
Linkes Triebwerk, rechte Seite

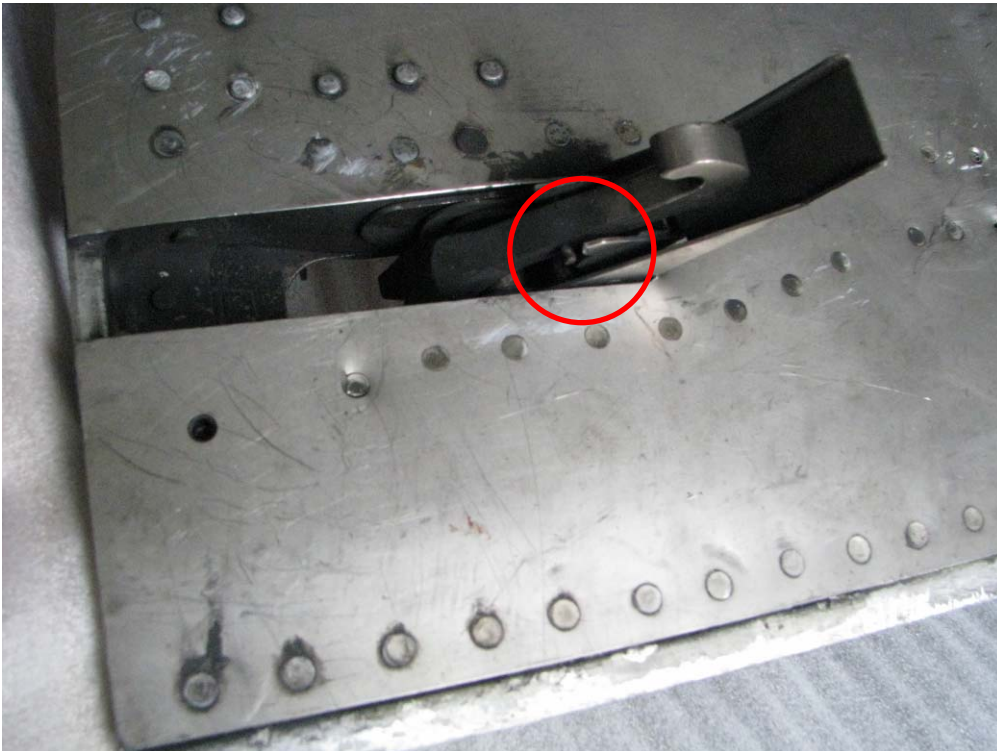
Der Haken des vorderen Verschlusses (Nr. 1) war unbeschädigt. An diesem Mechanismus war ein Teil des Sicherungsbügels abgebrochen. Die Bruchfläche zeigte die typischen Merkmale eines Gewaltbruches. Die Haken der beiden hinteren Verschlüsse (Nr. 2 und 3) waren gebrochen. Die Bruchflächen wiesen typische Anzeichen eines Gewaltbruchs auf. Ein abgebrochenes Teil konnte dem Haken Nr 2 zugeordnet werden. Am Haken Nr. 3 wurde festgestellt, dass die Feder, die den Sicherungsbügel spannt, unvollständig war und um ca. 90° zur Seite gebogen war (Anlage 2). Außerdem wurde an Haken Nr. 3 festgestellt, dass die Haltestifte des Sicherungsbügels verschlissen waren. Der Durchmesser im unbeschädigten Bereich betrug ca. 3,2 mm, im abgenutzten Bereich war er bis auf 2,6 mm verringert. Ein Teil des Verschlusshebels war abgebrochen.

Vorderer Verschluss mit unbeschädigtem Haken und gebrochenem Sicherungsbügel

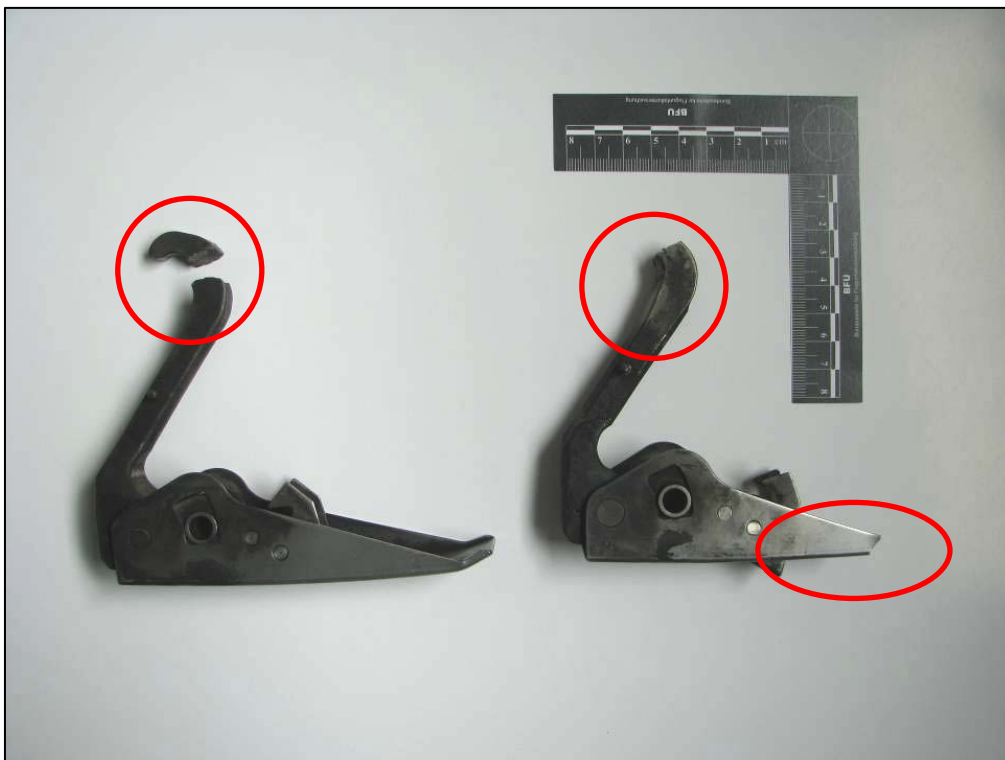
Verschluss Nr. 2 und 3

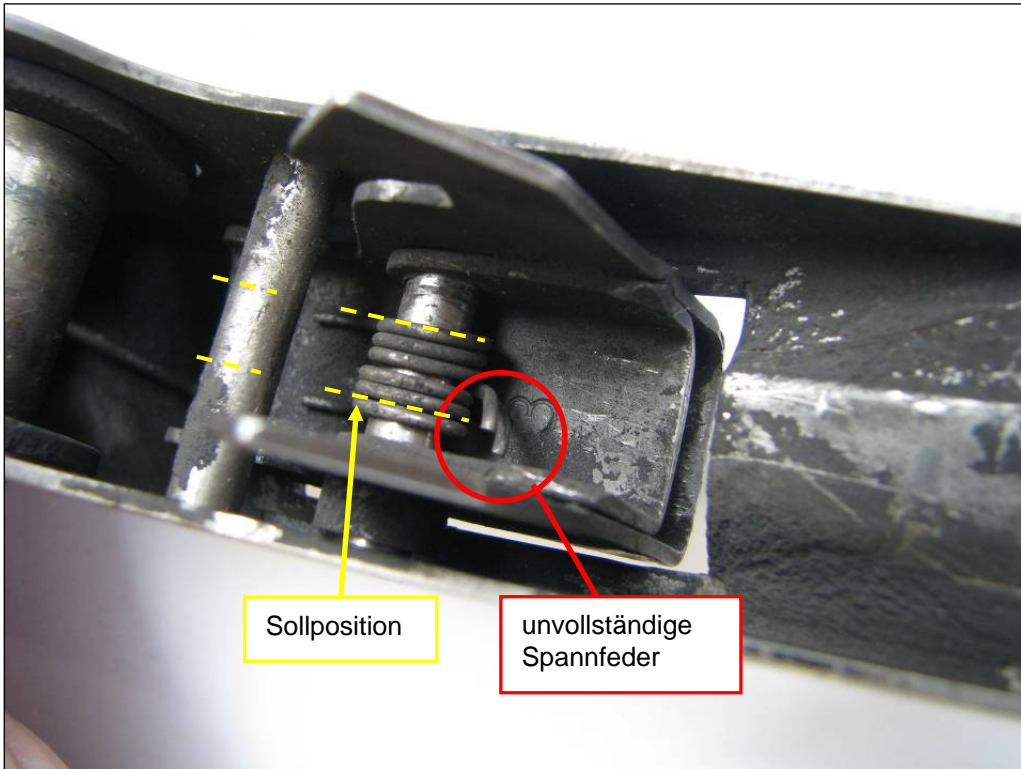
Verschluss Nr. 3 mit gebrochener Feder

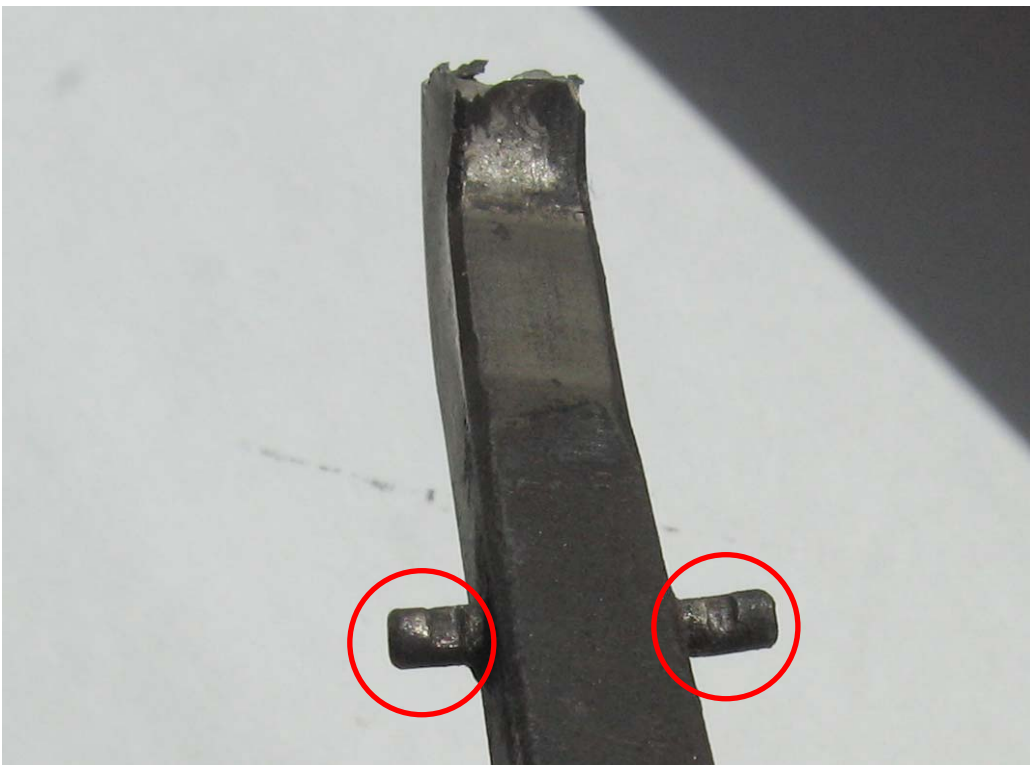
Verschlossener Arretierstift des Verschlusses Nr. 3
