Untersuchungsbericht

EX002-0/08
Juli 2008

Art des Ereignisses:	Schwere Störung
Datum:	29. Mai 2008
Ort:	Oberpfaffenhofen
Luftfahrzeug:	Flugzeug
Hersteller / Muster:	Cessna Aircraft Company / 560XL
Personenschaden:	ohne Verletzte
Sachschaden:	Luftfahrzeug schwer beschädigt
Drittschaden:	keiner
Informationsquelle:	Untersuchung durch BFU

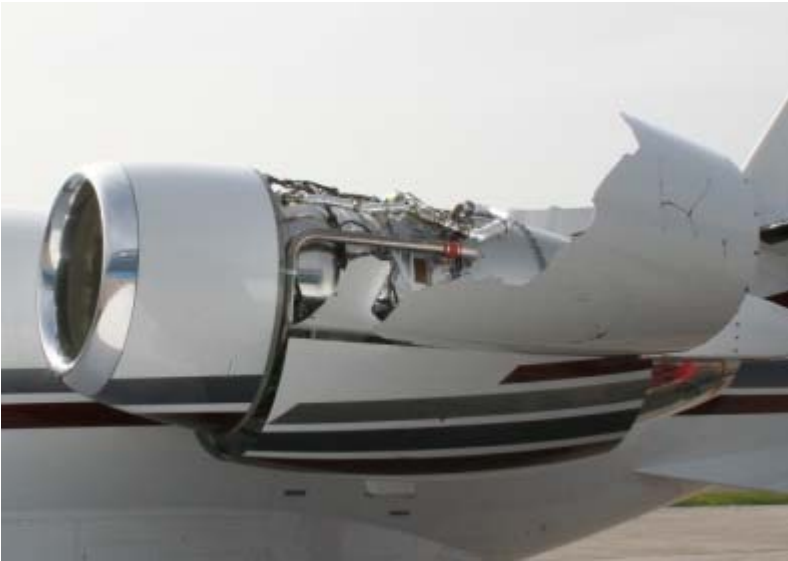
Am Flugzeug wurde festgestellt, dass sich jeweils die obere Hälfte der Cowling von beiden Triebwerken gelöst hatte. Ein dreieckiges Teilstück aus Kohlefaser-Kevlar/Honeycomb von ca. 80 cm x 105 cm Kantenlänge fehlte an der linken oberen Engine Cowling.

Linke Triebwerk linke Seite

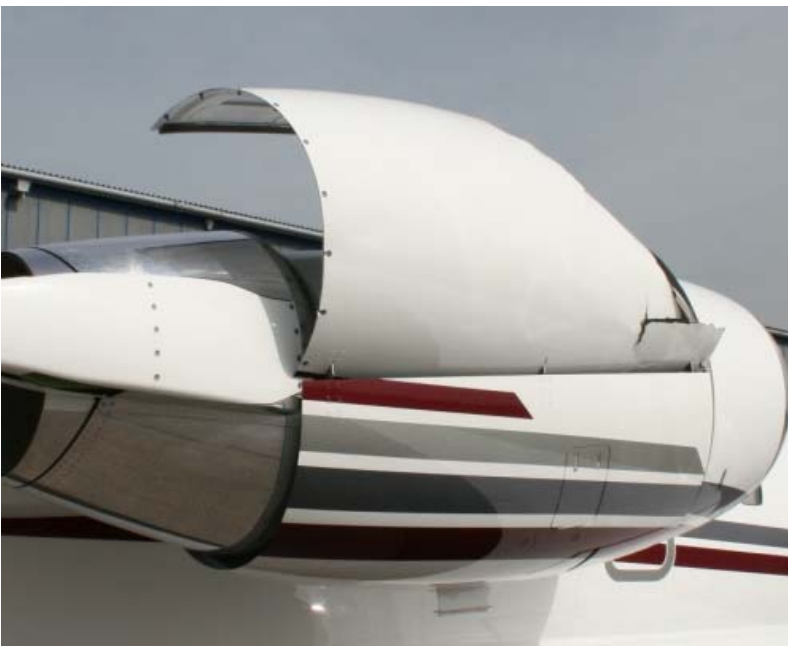
Rechte Triebwerk rechte Seite

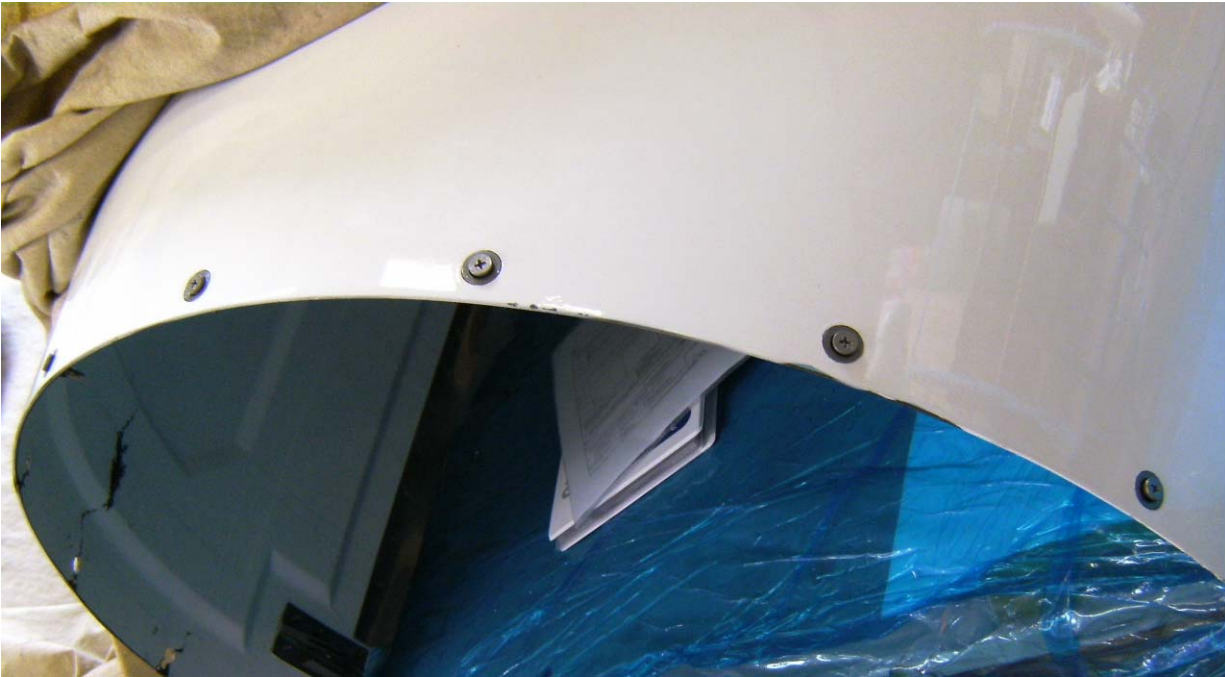
Eine weitere Untersuchung ergab, dass die jeweils vier unteren geschlossenen Schnellverschlüsse (insgesamt 16 Stück) durch die Cowlings mit Gewalt herausgezogen worden waren. Die Schnellverschlüsse steckten noch in den Befestigungsrahmen der Triebwerke. Die restlichen Schnellverschlüsse (zur Rumpffinnenseite) waren unbeschädigt in den Cowlings vorhanden.

Teil der Cowling mit unbeschädigten Befestigungselementen

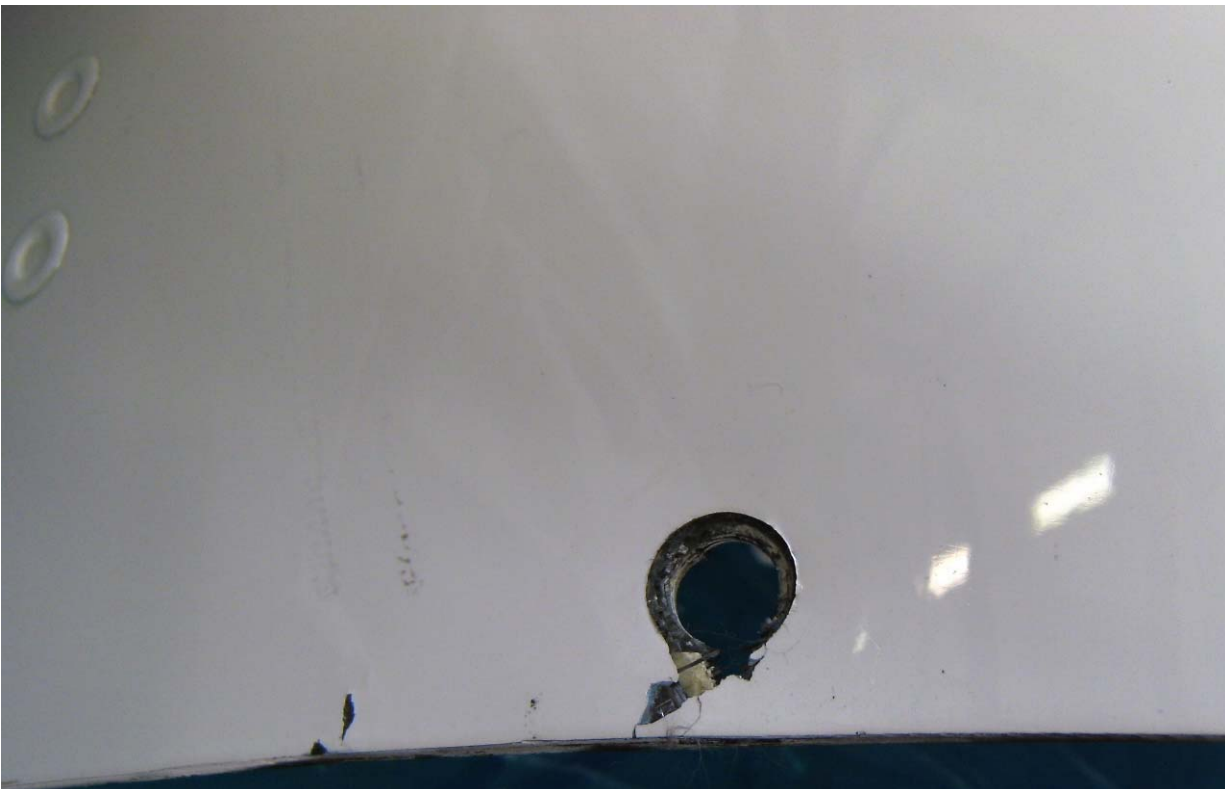
Teil der Cowling mit beschädigten Befestigungselementen
