Untersuchungsbericht

GX001-0/08
September 2009

Art des Ereignisses:	Schwere Störung
Datum:	28. August 2008
Ort:	Verkehrslandeplatz Straubing
Luftfahrzeug:	Flugzeug
Hersteller / Muster:	Raytheon Aircraft Company / Raytheon RA 390 Premier 1
Personenschaden:	keiner
Sachschaden:	Luftfahrzeug leicht beschädigt
Drittschaden:	Flurschaden
Informationsquelle:	Untersuchung durch BFU

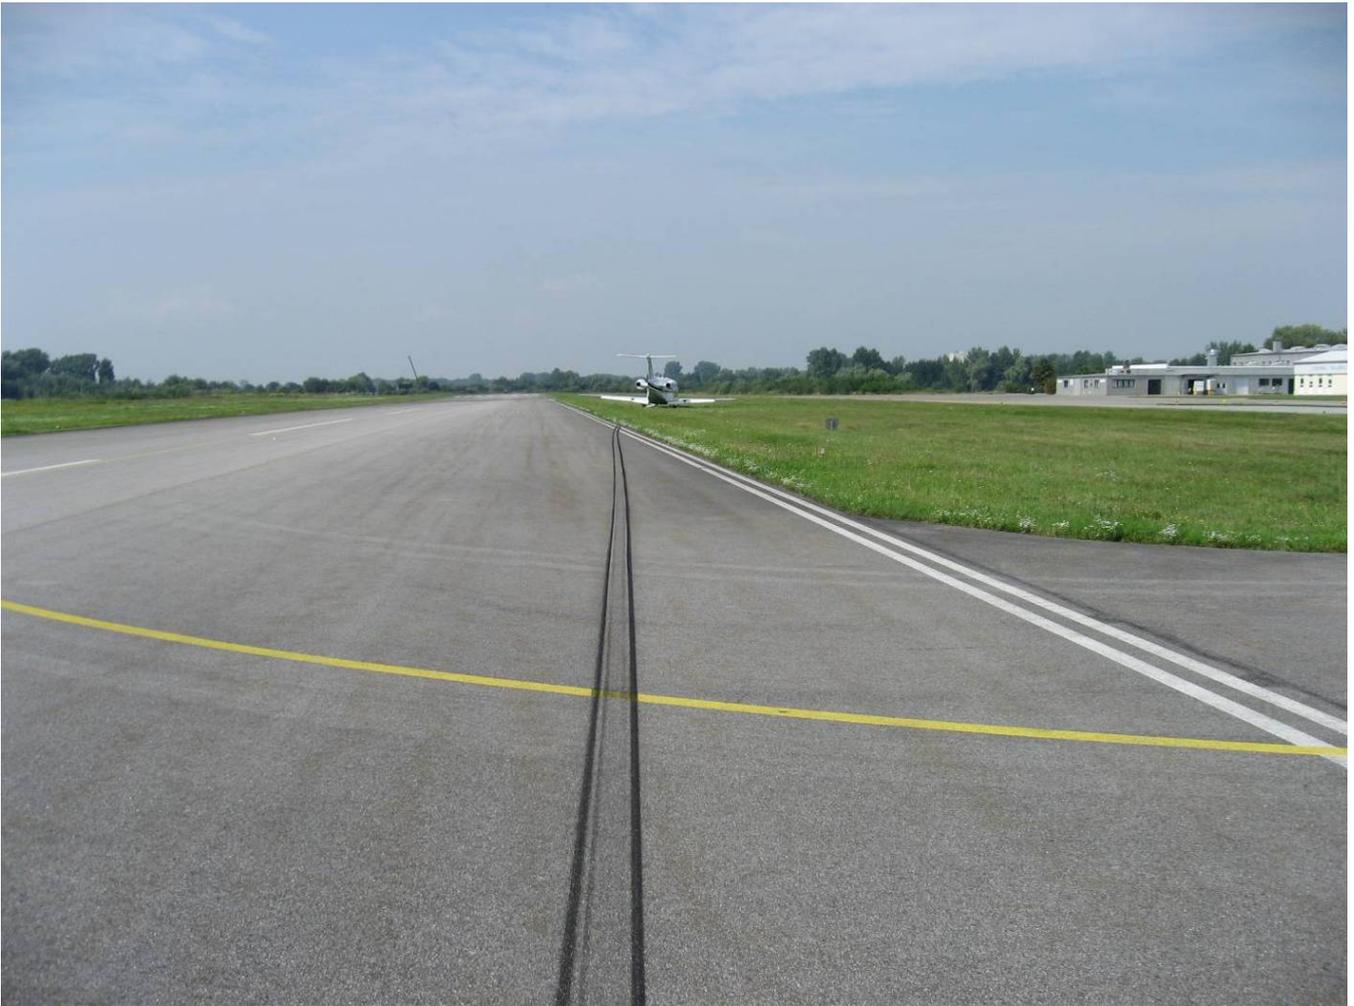
Etwa 30 m vor der Halbbahnmarkierung begann eine ununterbrochene Spur, die dem rechten Hauptfahrwerksrad zuzuordnen war. Sie verlief zunächst parallel zur Bahnmitte und zog sich anschließend in einem weiten Bogen nach rechts, bis zum Verlassen der Landebahn. Nach ca. 70 m kam das Flugzeug in 8 m Entfernung rechts der Landebahn im Gras zum Stehen. Das rechte Hauptfahrwerk hatte dabei eine ca. 15 cm tiefe Furche in die Grasoberfläche gezogen.

Äußere Schäden waren am Luftfahrzeug nicht zu erkennen. Die Landeklappen waren voll ausgefahren. Vor dem rechten Hauptfahrwerk war etwas Erdreich aufgehäuft. Der Reifen des rechten Hauptfahrwerkes war eingerissen und ohne Luft. Das Rad war blockiert. Leckagen an den Bremsleitungen bzw. am Fahrwerk selbst wurden nicht festgestellt. Die beiden Abnutzungsanzeiger für das Bremspaket des rechten Hauptfahrwerkes waren 2,5 mm unterhalb der zulässigen Referenzfläche.

Luftfahrzeug rechts neben der Landebahn mit der Spur des rechten Fahrwerkes
