Untersuchungsbericht

PX004-0/08
Dezember 2008

Art des Ereignisses:	Störung
Datum:	14. Oktober 2008
Ort:	nahe München
Luftfahrzeug:	Flugzeug
Hersteller / Muster:	Saab Aircraft AB / SAAB SF 340 A
Personenschaden:	ohne Verletzte
Sachschaden:	Luftfahrzeug nicht beschädigt
Drittsschaden:	keiner
Informationsquelle:	Untersuchung durch BFU

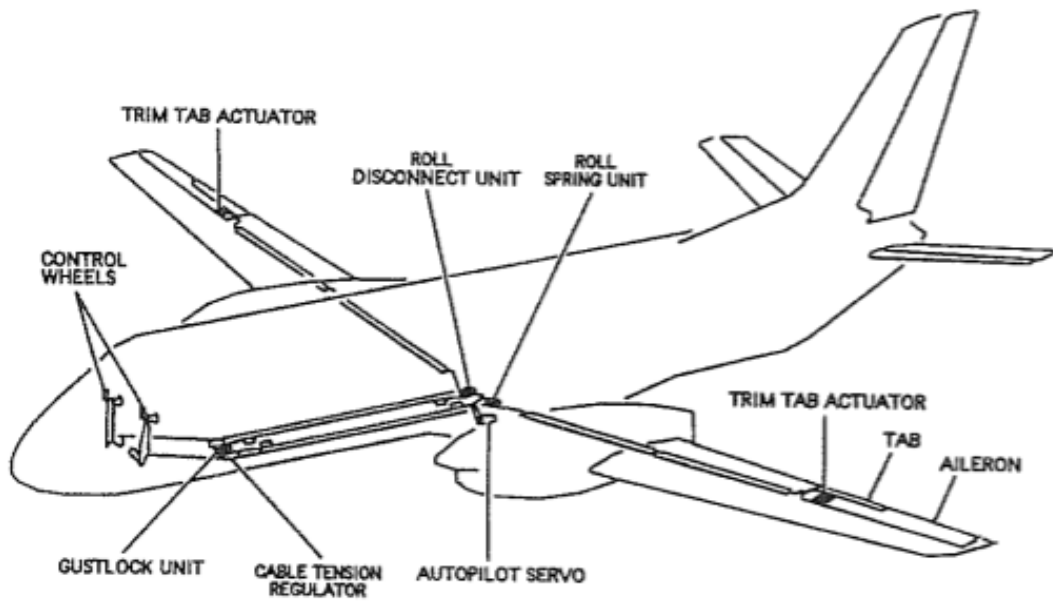
Zeichnung 1: Darstellung der Querrudersteuerung

Die Querrudersteuerung verfügt über zwei Ansteuerungsstränge (Anlage, Zeichnung 1). Der eine Strang läuft von der linken Steuersäule zum linken Querruder und der zweite von der rechten Steuersäule zum rechten Ruder. Beide Stränge sind über eine Kupplung (Roll Disconnect Unit), die sich im Bereich zwischen den Tragflächen befindet, miteinander verbunden. Somit lassen sich beide Querruder sowohl vom linken als auch vom rechten Pilotensitz bedienen. Im Falle einer Störung in einem der Steuerstränge ist es möglich, über die Roll Disconnect Unit die beiden Steuerstränge voneinander zu trennen. Die Trennung kann einmal erfolgen durch das Einleiten einer höheren als die normale Bedienkraft über das Steuerhorn in den funktionierenden Steuerstrang oder durch das Ziehen des Trennungshebels. Dieser Hebel befindet sich an der linken Seite der Mittelkonsole im Cockpit.

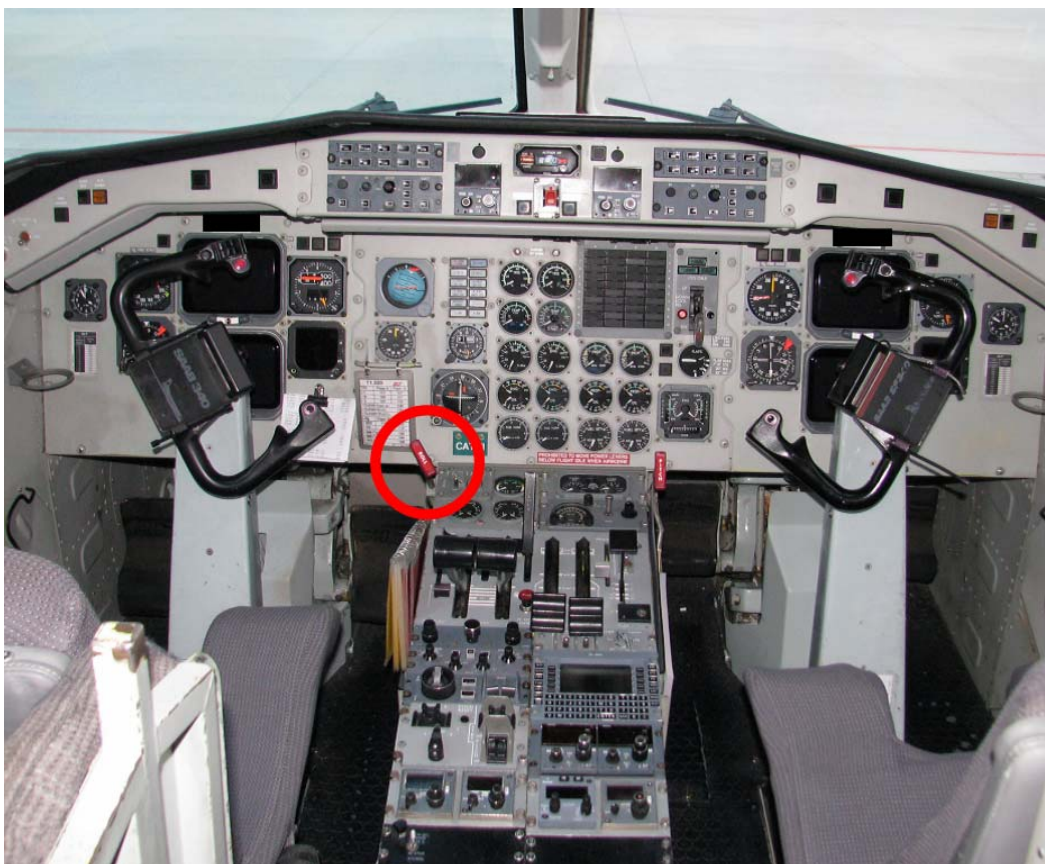
Das Flugzeug war auf dem Vorfeld auf der Position 131 abgestellt. Beide Querruderflächen wiesen nach unten. Die Steuerhörner im Cockpit waren etwa 50° zueinander gedreht, also das linke nach rechts und das rechte Steuerhorn nach links. Der Hebel zur Betätigung der Querrudertrennung, der sich links neben der Mittelkonsole befindet, war etwa 75° nach rechts verdreht (Anhang, Bild 1).

Bild 1: Situation im Cockpit, Stellung Steuerhörner und Hebel für Querrudertrennung (roter Kreis)

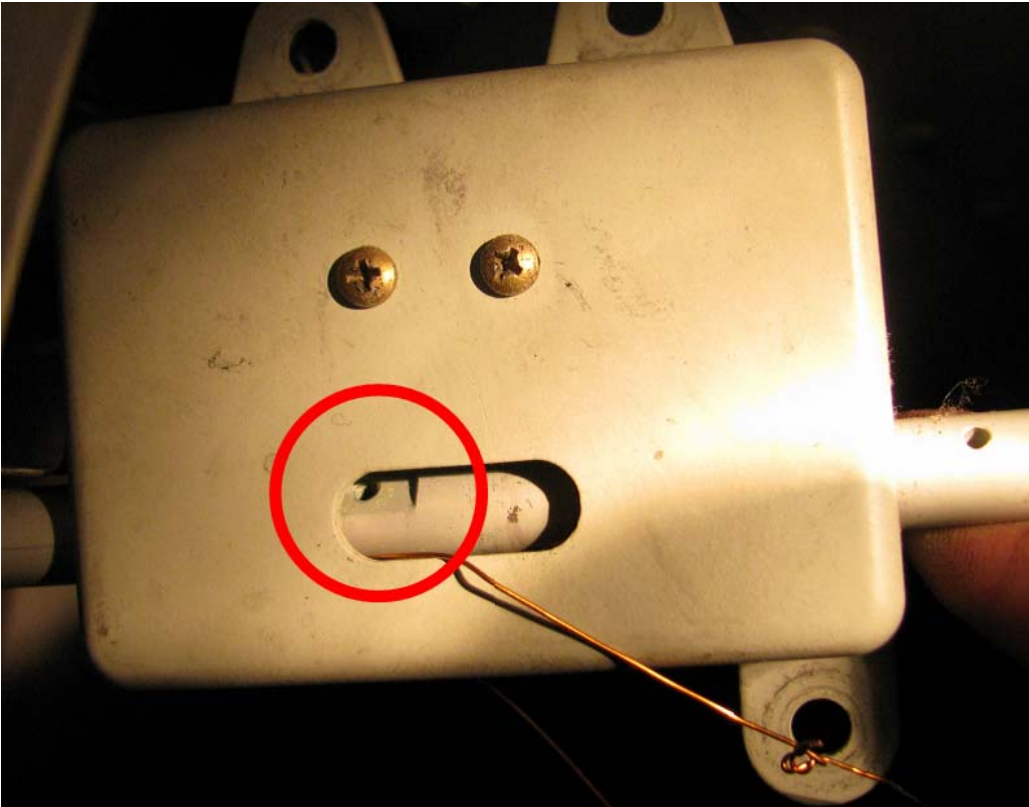
Da nach Aussage der Besatzung die Störung im linken Steuerstrang aufgetreten war, wurde mit der Untersuchung am linken Querruder begonnen. Nach Demontage von Verkleidungsteilen an der linken Tragfläche konnte die Steuereinrichtung des linken Querruders bis in den Rumpfbereich geprüft werden. Es wurden keine Beschädigungen festgestellt. In der Kabine wurden die Bodenplatten im Bereich zwischen den Tragflächen herausgenommen, um die Roll Disconnect Unit zu überprüfen. Dabei wurde festgestellt, dass die Verbindung zwischen dem linken und dem rechten Querruder-Steuerstrang getrennt war. An der Roll Disconnect Unit befand sich ein Schalter, mit dem man den Aktuator, der die Verbindung trennt, wieder zurückstellen kann und der somit die beiden Antriebsstränge wieder verbindet. Dieser Schalter war ohne Funktion bzw. es ließ sich bei seiner Betätigung die Verbindung der Steuerstränge nicht wieder herstellen. Daraufhin wurden die elektrischen Verbindungsleitungen bis ins Cockpit untersucht und der Schaltkasten, in dem der Hebel zur Betätigung der Querrudertrennung montiert war, von der Mittelkonsole abgeschraubt. Nach dem Zerlegen des Schaltkastens zeigte sich, dass der Führungsstift, der den Trennhebel gegen Verdrehung sichert und den Weg begrenzt, den der Hebel zur Betätigung herausgezogen werden kann, fehlte (Anhang, Bild 2). Der Führungsstift war mit einer Schraube am Schaft des Hebels verschraubt. Das Muttergewinde im Schaft des Hebels wies weder Reste des Schraubengewindes noch Beschädigungen auf. Führungsstift und Befestigungsschraube waren im Fußbodenbereich des

Bild 2: Schaltkasten von außen, Hebelschaft mit Muttergewinde für den fehlenden Führungspin (roter Kreis)

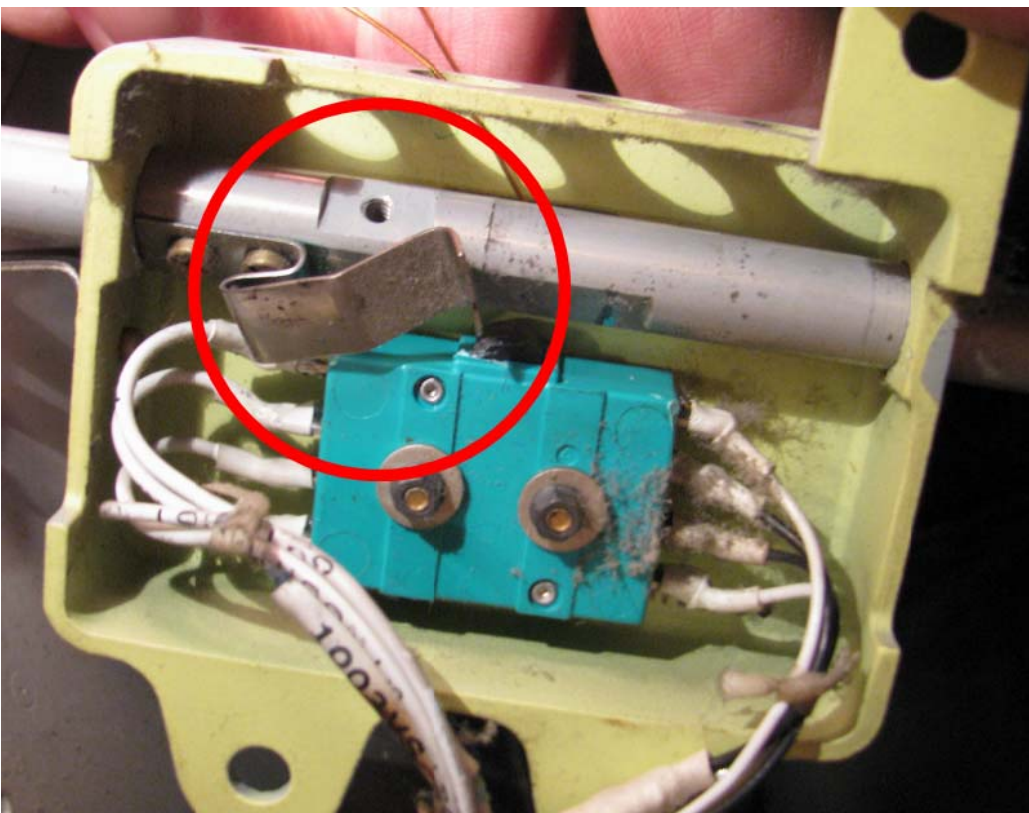
Cockpits nicht auffindbar. Aufgrund des fehlenden Führungsstiftes war der Hebel gegen übermäßige unbeabsichtigte Dreh- und Zugbewegungen nicht gesichert. Der Metallbügel, der auf dem Hebelschaft montiert war und den Mikroschalter betätigte, der den Aktuator der Roll Disconnect Unit ansteuerte, war stark deformiert (Anhang, Bild 3). Durch den verdrehten Hebel und den deformierten Metallbügel war ein Betätigen des Mikroschalters nicht mehr möglich und der Zustand der Trennung beider Steuerstränge war ständig geschaltet.

Bild 3: Schaltkasten von innen, deformierter Metallbügel (roter Kreis) und Mikroschalter
