Untersuchungsbericht

Art des Ereignisses:	Störung
Datum:	22. Oktober 2008
Ort:	en route
Luftfahrzeug:	Flugzeug
Hersteller / Muster:	McDonnell Douglas / DC-9-83
Personenschaden:	keiner
Sachschaden:	Luftfahrzeug nicht beschädigt
Drittschaden:	keiner
Informationsquelle:	Untersuchung durch Mitarbeiter der BFU
Aktenzeichen:	BFU QX002-08

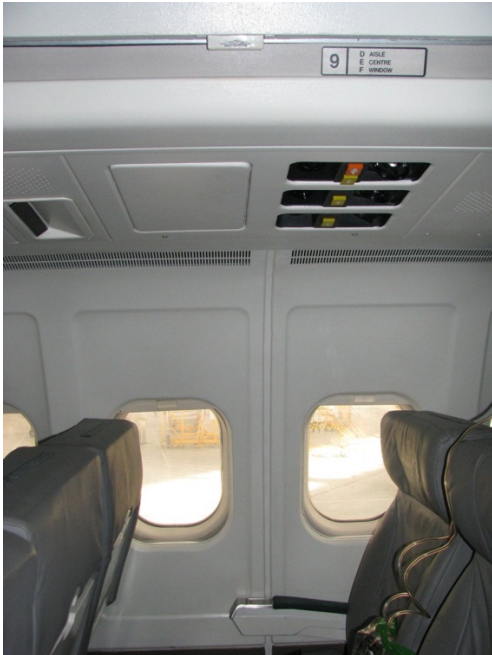
Die Sauerstoffmasken in der Kabine hingen von der Decke und die angeschlossenen Sauerstoffgeneratoren waren größtenteils ausgelöst. Die Maskenbehälter über den Sitzplätzen D, E und F der Reihe 9 und in der vorderen und hinteren linken Toilette waren verschlossen.

Klappe des Maskenbehälters Sitze 9 D,E,F

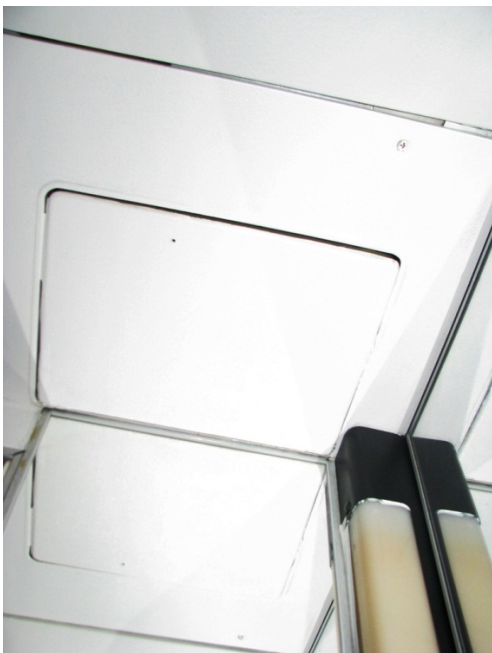
Klappe des Maskenbehälters der vorderen
Toilette
