# Untersuchungsbericht

Art des Ereignisses:	Unfall
Datum:	01. September 2009
Ort:	Flughafen Bremen
Luftfahrzeug(e):	Flugzeug
Hersteller / Muster:	Embraer ERJ 190-200 LR
Personenschaden:	keiner
Sachschaden:	Luftfahrzeug schwer beschädigt
Drittschaden:	Beschädigung am Schleppfahrzeug
Informationsquelle:	Untersuchung durch BFU
Aktenzeichen:	1X003-0/09

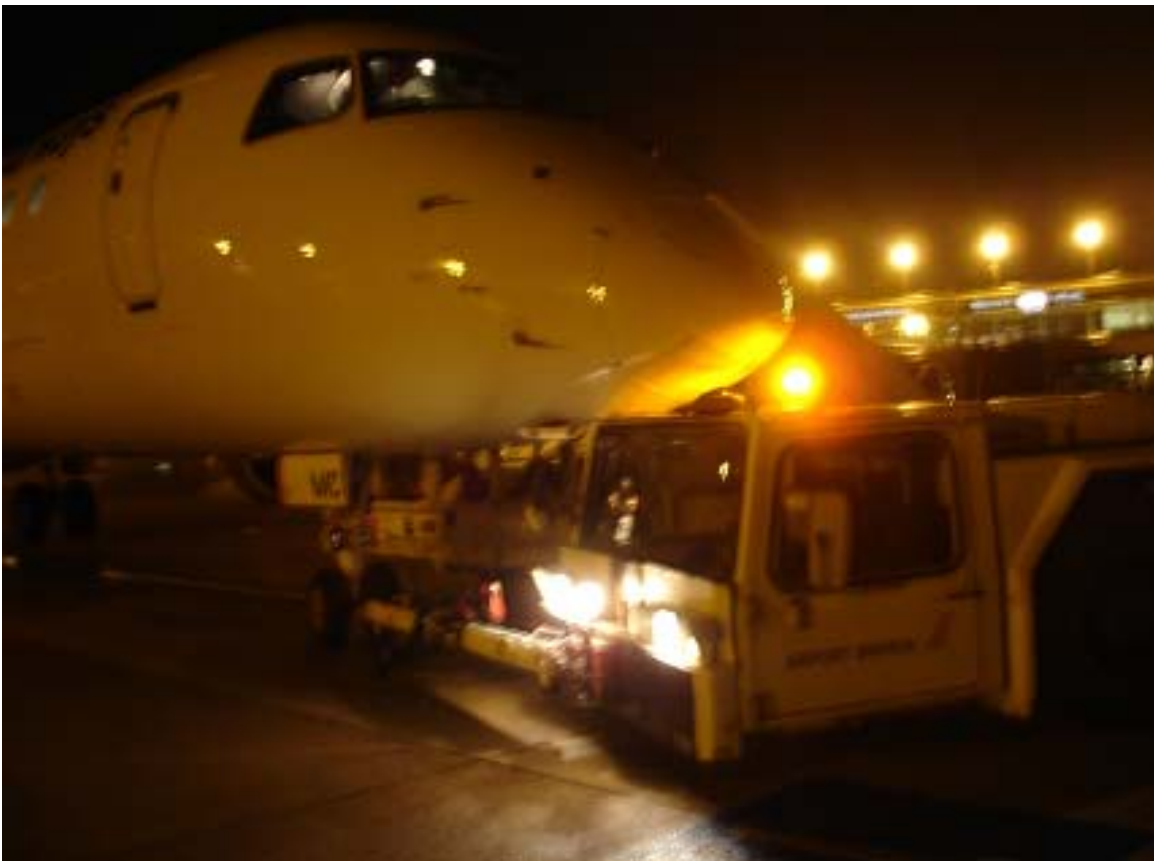
Um 21:00 Uhr<sup>1</sup> geriet das Schleppfahrzeug auf dem Flughafen Bremen beim Zurückschieben - im 80 bis 90-Grad-Winkel zur Flugzeuglängsachse stehend - unter den Rumpf der ERJ 190. Die vordere untere Rumpfschale wurde eingerissen.

Der Unfall ereignete sich auf der Parkposition 2 des Vorfeldes 1. In die Rumpfunterseite des Flugzeuges wurde vor der Zugangsklappe des vorderen Avionikabteils ein Loch gerissen (siehe Anlage).

An dem Schleppfahrzeug wurde die obere rechte Fahrerseite beschädigt. Die Fahrerkabine war heruntergefahren und hatte eine Dachhöhe von 1 620 mm.

Unfallsituation
