Untersuchungsbericht

3X006-0/09
April 2009

Art des Ereignisses:	Unfall
Datum:	07. Februar 2009
Ort:	Flugplatz Donaueschingen
Luftfahrzeug:	Hubschrauber
Hersteller / Muster:	Robinson Helicopter Company / R 22 Beta
Personenschaden:	ohne Verletzte
Sachschaden:	Luftfahrzeug zerstört
Drittsschaden:	Keiner
Informationsquelle:	Untersuchung durch BFU

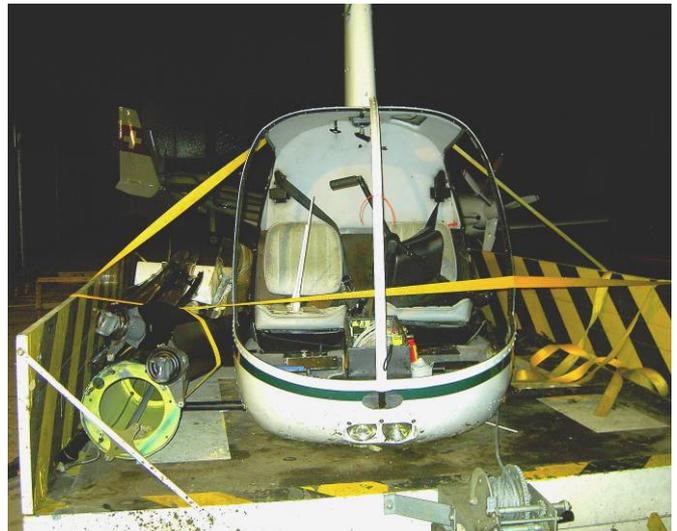
Der Flugunfall wurde der BFU ca. fünf Stunden später gemeldet. Bis zum Eintreffen des Beauftragten der BFU war die Unfallstelle bereits geräumt. Der Hubschrauber war auf einen Anhänger verladen worden. Bodenspuren waren durch die Bergung zerstört bzw. in der einsetzenden Dunkelheit nicht mehr sichtbar gewesen. Eventuelle Spuren konnten am Folgetag aufgrund Neuschnees in der Nacht nicht gefunden werden. Die Angaben über die Unfallstelle und den Hergang basieren daher auf den Angaben der Piloten. Feststellungen am Luftfahrzeug basieren auf dem Zustand des Hubschraubers, wie er auf dem Anhänger vorgefunden wurde.

Am Hubschrauber wurden folgende Beschädigungen festgestellt. Die beiden Hauptrotorblätter waren nach oben, ähnlich einer Sichel, verbogen. An dem oberen drehenden Teil der Taumelscheibe fanden sich Brüche im Bereich der Gabelhalterung. Das Heckrotorgetriebe war samt Abschlussstange und Leitwerk vom Heckausleger abgerissen. Die Heckrotorwelle war direkt vor dem Heckrotorgetriebe abgeschert. Das Leitwerk war im Bereich der vertikalen Flosse am oberen wie und unteren Ende beschädigt. Der Hecksporn fehlte. Die Heckrotorblätter waren von außen nach innen beschädigt. Am rotweißen Heckrotorschutz unterhalb des Heckauslegers waren Boden- und Grasantragungen. Die Kufen befanden sich rechts und links am

Hubschrauber, die vordere und hintere Quertraverse war unterhalb des Rumpfes gebrochen. Der Rumpf lag auf dem Rumpfboden und dem Motor auf. Der Luftfilter unterhalb des Motors war zerstört. Das Stahlrohr-rumpferüst wies mehrfache Knicke bzw. Brüche auf. Die Kabinenverglasung sowie die Türen befanden sich nicht mehr am Hubschrauber.
