Untersuchungsbericht

Art des Ereignisses:	Unfall
Datum:	24.02.2009
Ort:	Kronprinzenkoog
Luftfahrzeug:	Flugzeug
Hersteller / Muster:	Cirrus Design / SR22
Personenschaden:	Vier Insassen tödlich verletzt
Sachschaden:	Luftfahrzeug zerstört
Drittschaden:	Flurschaden
Aktenzeichen:	BFU 3X008-09

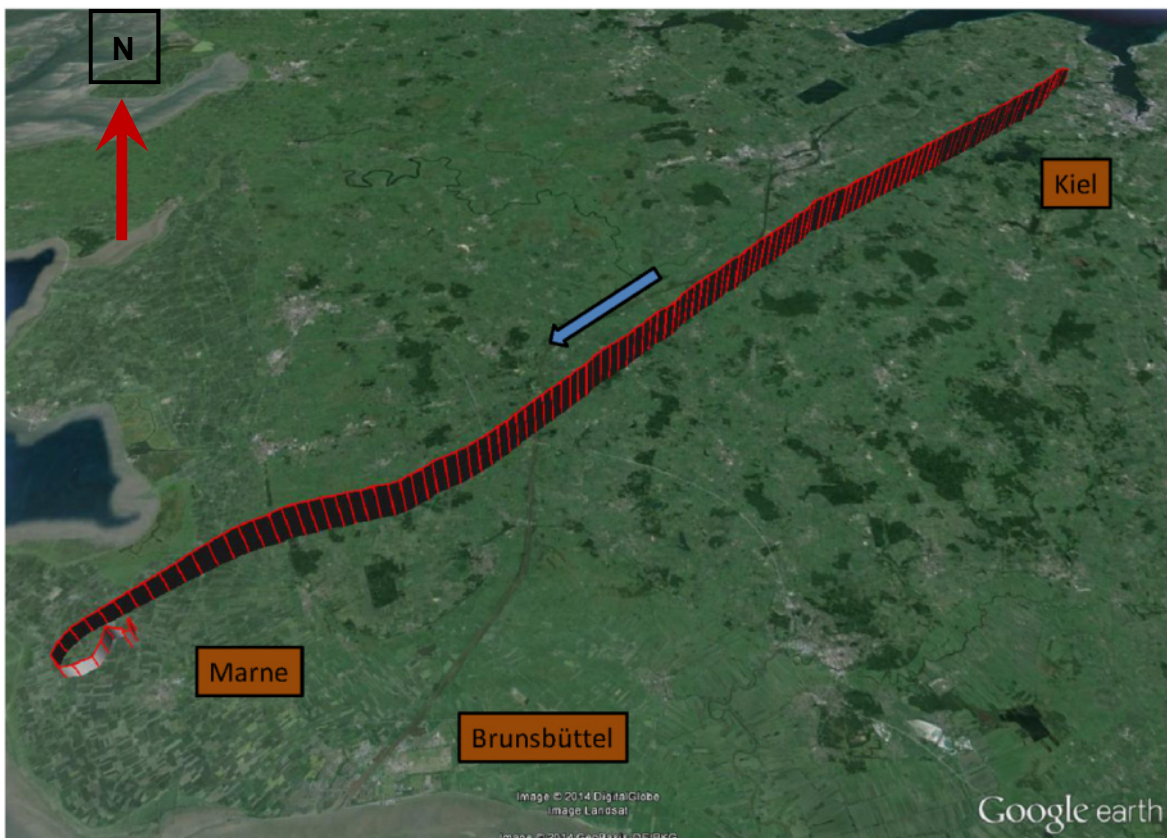
Abb. 1: Flugweg gemäß Radardaten

Die Aufzeichnungen des Flugsicherungsradars zeigten, dass das Luftfahrzeug zunächst in einer Höhe¹ von ca. 3 100 ft AMSL mit ca. 120 kt Geschwindigkeit und westsüdwestlicher Richtung in das Gebiet Kronprinzenkoog nordwestlich der Stadt Marne und westlich des Verkehrslandeplatzes St. Michaelisdonn im Landkreis Dithmarschen in Schleswig-Holstein flog. Um 16:00 Uhr ging das Luftfahrzeug in einen Sinkflug über. In ca. 1 500 ft AMSL begann das Luftfahrzeug um 16:03 Uhr ca. 8 NM westlich des Verkehrslandeplatzes St. Michaelisdonn eine Linkskurve, die um ca. 16:04 Uhr in ungefähr nördliche Richtung ausgeleitet wurde. Der Radius der Kurve lag bei 0,5 bis 0,8 NM.

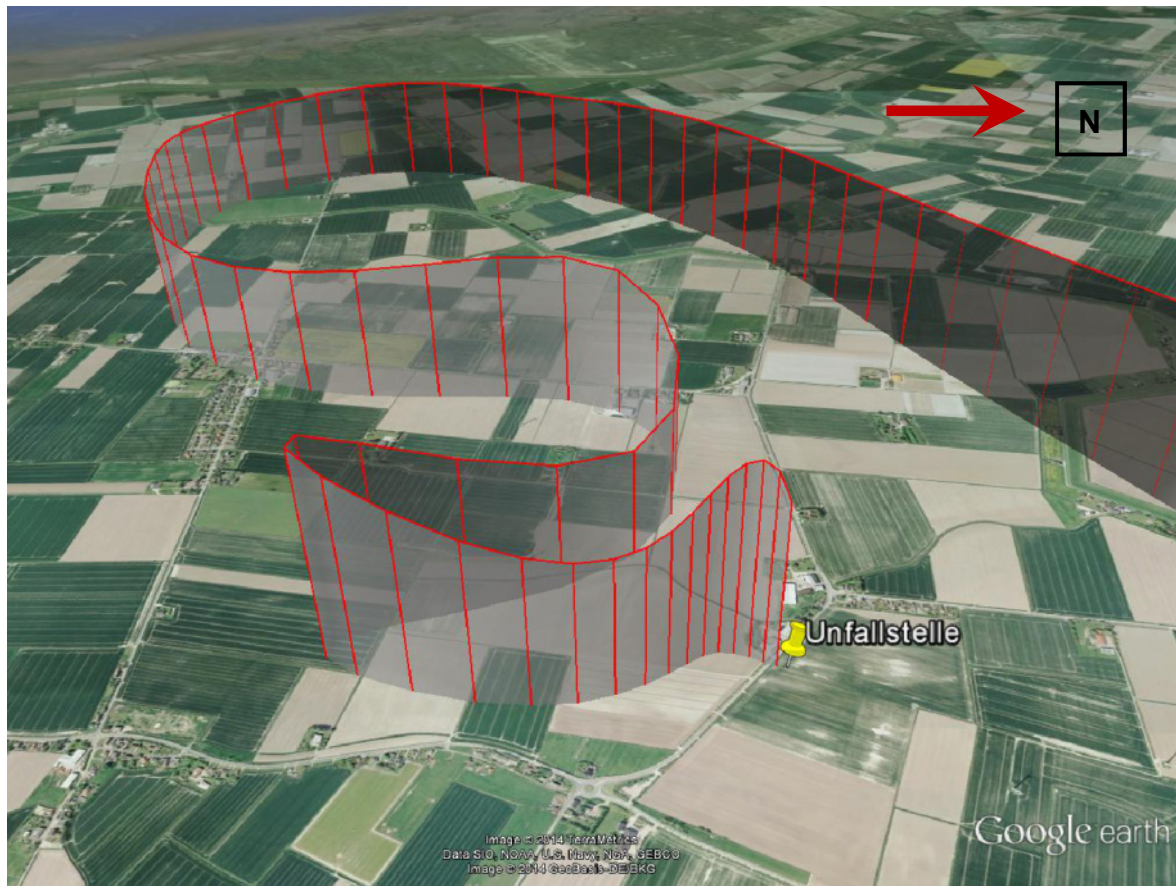
Abb. 2: Ende des Fluges gemäß Radardaten

Die Radarspur zeigte weiterhin, dass das Luftfahrzeug etwa 20 Sekunden nach dem Ausleiten der Linkskurve begann, abrupte Richtungs- und Höhenänderungen durchzuführen. Während der folgenden ungefähr 70 Sekunden wurden Kursänderungen zunächst nach Osten und dann in verschiedene Richtungen - einschließ-

lich Umkehr der Flugrichtung sowie wechselnde Flughöhen im Bereich zwischen 1 000 ft AMSL und 1 800 ft AMSL - aufgezeichnet, wobei das Ende der Radarspur für die letzten etwa 30 Sekunden in nördliche Richtung führte.

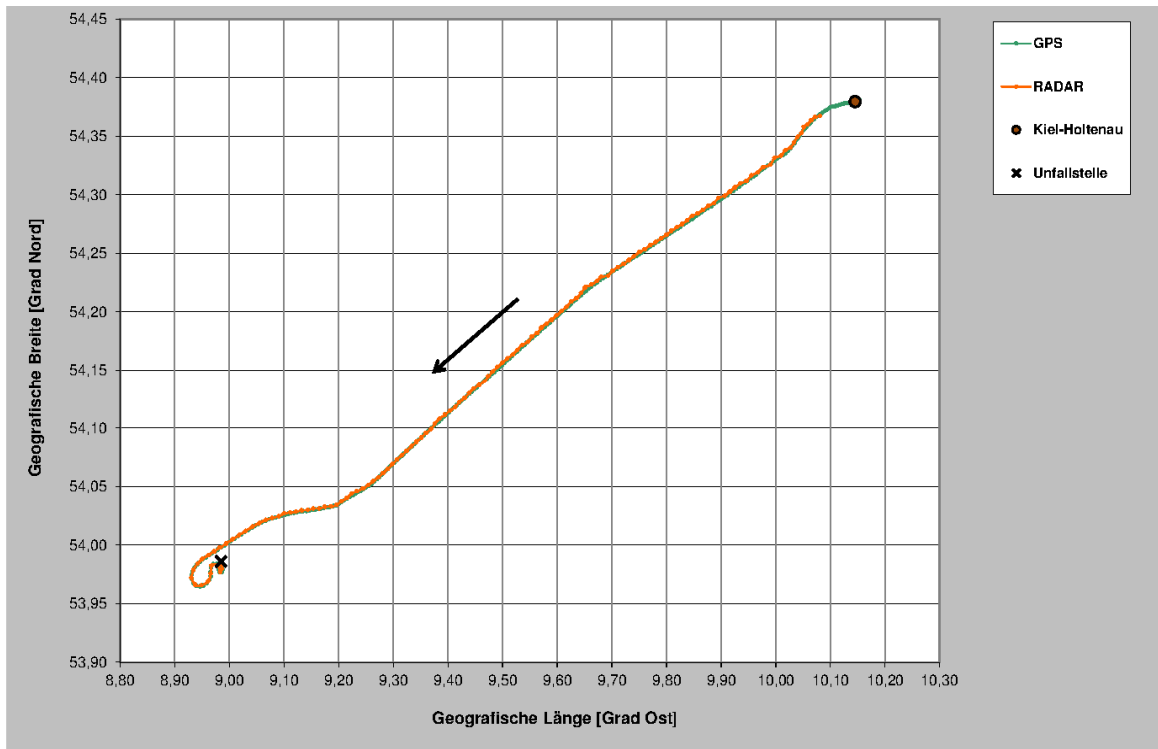
Abb. 3: Gesamter Flugweg gemäß GPS- und Radardaten

Der Flugweg wurde mittels der Radardaten der Flugsicherung und der GPS-Daten des MFD rekonstruiert. Dabei zeigte sich, dass diese aus voneinander unabhängigen Quellen stammenden Daten den Flugweg annähernd gleich beschreiben, d.h. sich bestätigen. Allerdings enden diese Daten bereits in einer Flughöhe von etwa 1 500 ft AMSL im Bereich der Unfallstelle. Zeugenaussagen lieferten weitere Informationen über den letzten Teil des Fluges bis zum Aufprall. Allerdings ließen sich diese Aussagen räumlich und zeitlich nicht mit derselben Genauigkeit wie die Flugwegdaten zuordnen.

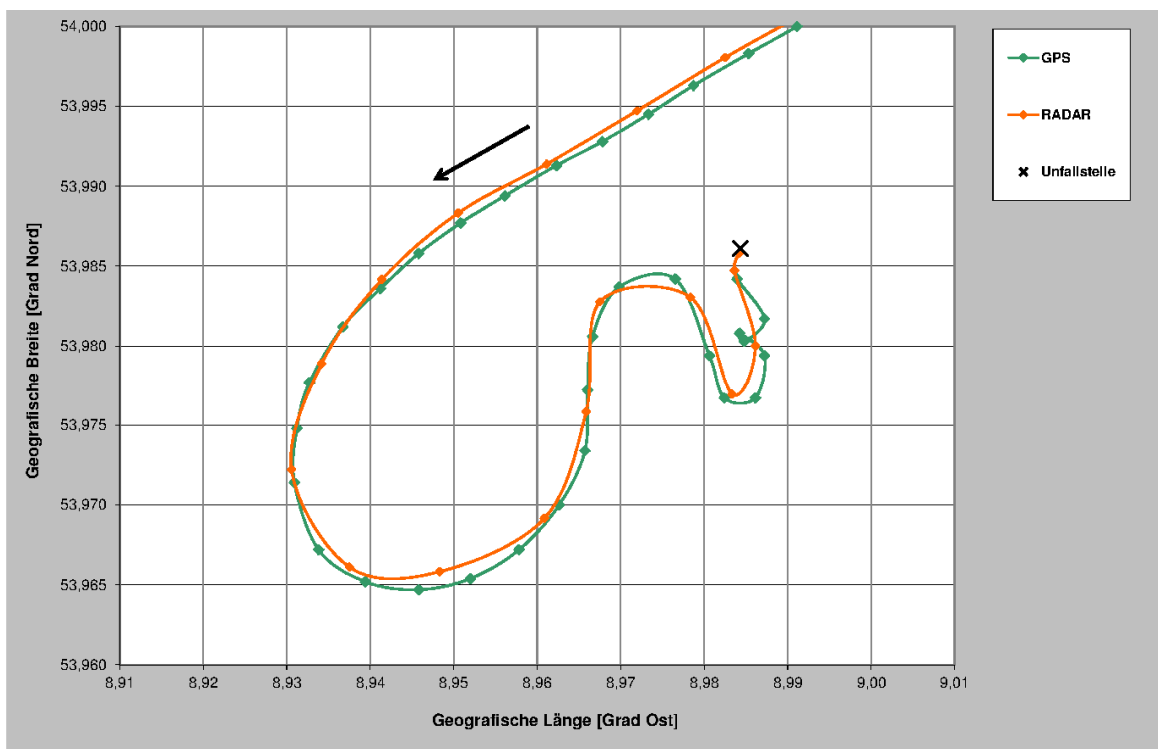
Abb. 4: Flugweg letzter Teil gemäß GPS- und Radardaten

Für den ersten Teil der Kurve (Linkskurve von südwestlicher Richtung auf nördliche Richtung) ergaben sich Querneigungen etwa zwischen 10 und 30 Grad. Für den zweiten Teil (Rechtskurve von nördlicher auf südöstliche Richtung) ergaben sich Querneigungen bis zu etwa 45 Grad. Für den anschließenden letzten Teil der Kurve wären für einen koordinierten Kurvenflug Querneigungen von 50 Grad und mehr erforderlich gewesen.

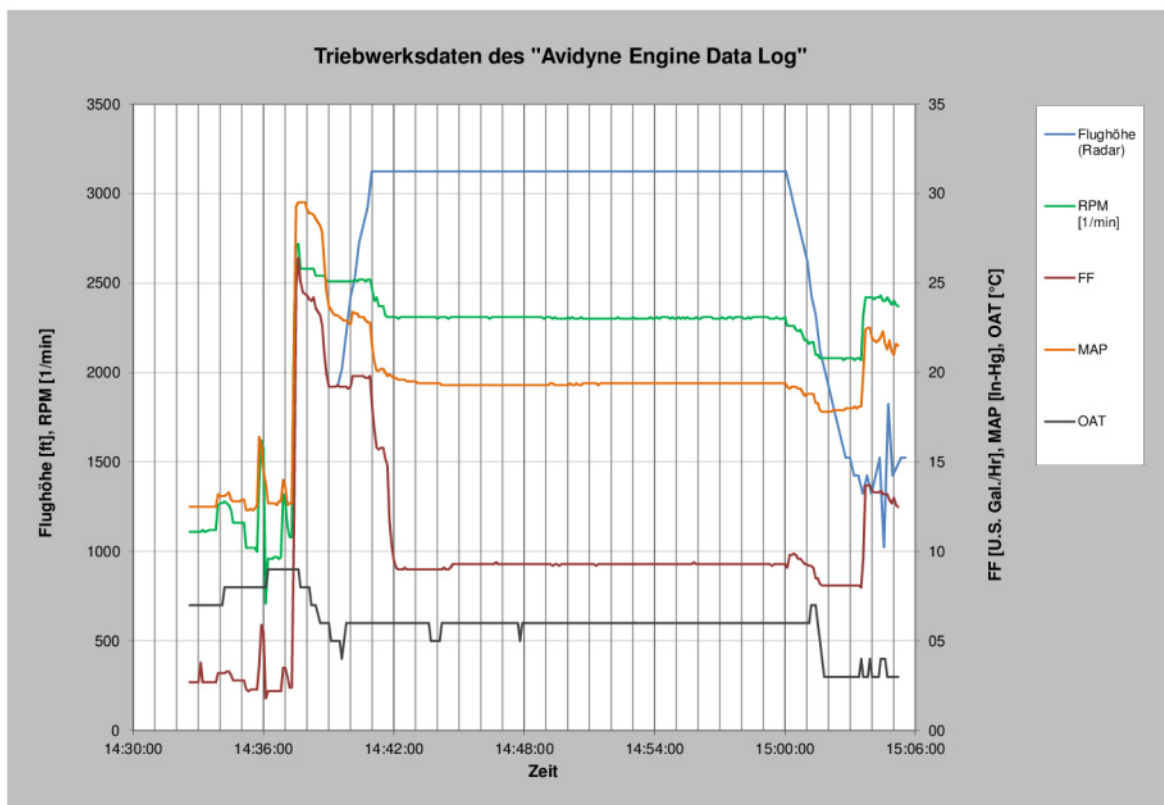
Abb. 5: Gespeicherte Triebwerksdaten des MFD, die Zeitangabe entspricht UTC

Im MFD wurden neben der Zylinderkopf- und der Abgastemperatur des Triebwerks die in der Grafik dargestellten Parameter Kraftstoffdurchfluß (FF), Außen-temperatur (OAT), Ladedruck (MAP) und Drehzahl (RPM) aufgezeichnet. Damit konnte die Leistungseinstellung des Triebwerks für nahezu den gesamten Flug nachvollzogen werden.

Die Grafik zeigt, dass etwa um 15:00 UTC die Triebwerksleistung zwecks Einleiten des Sinkfluges reduziert und bei Erreichen von 1 500 ft AMSL Flughöhe um 15:03:30 UTC wieder erhöht und bis zum Ende der aufgezeichneten Daten beibehalten wurde.

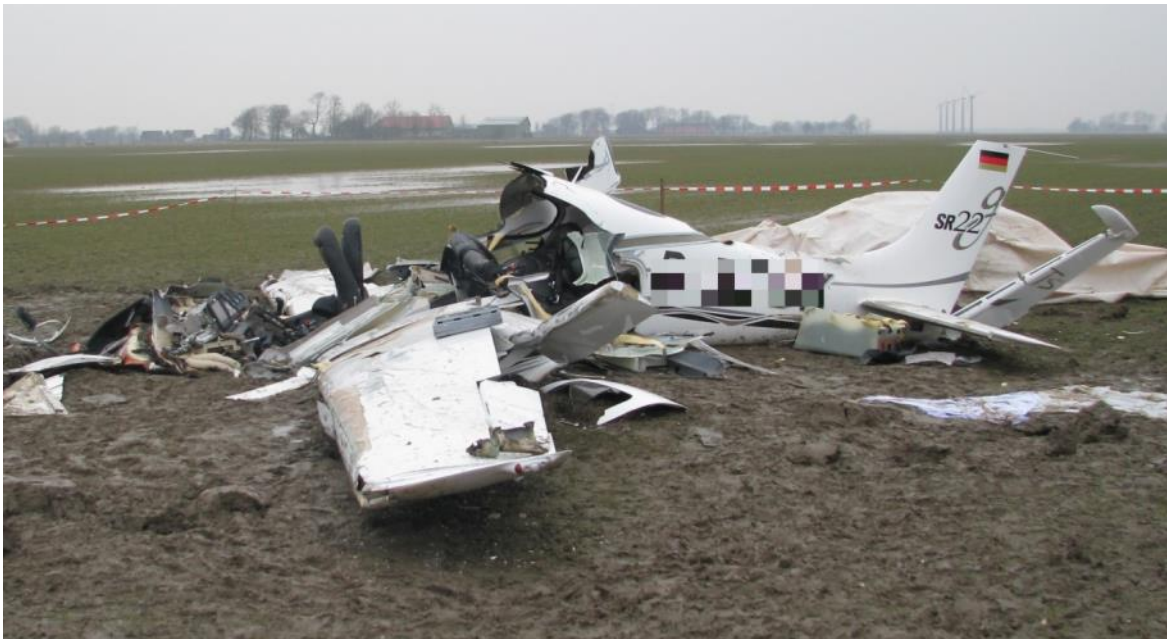
Abb. 6: Das Wrack an der Unfallstelle am Tage nach dem Ereignis

Das Luftfahrzeug lag am Rand einer ausgedehnten, ebenen Ackerfläche auf regennassem, weichem Boden. Trotz der Zerstörung des vorderen Rumpfbereiches und der Tragflächen war das Luftfahrzeug kompakt und vollständig. Seine Längsachse wies in westsüdwestliche Richtung. Das Rettungssystem war nicht ausgelöst worden. Die Insassen befanden sich angeschnallt auf ihren Sitzplätzen.

Veränderungen der umgebenden Ackerfläche - wie etwa Rutsch- oder Schleifspuren, die auf eine vorherige Bodenberührung hingewiesen hätten - sowie Anzeichen für eine Drehbewegung beim Aufschlag wurden nicht gefunden. Die Vorderkanten der beiden Tragflächen hatten im Boden Abdrücke hinterlassen. Die Tragflächen selbst waren aufgeplatzt, der darin enthaltene Kraftstoff war ausgelaufen und hatte den umgebenden Boden durchtränkt.

Der Zustand des Flugzeuges und die Spuren an der Unfallstelle zeigten, dass das Flugzeug mit Längsneigung nach unten, hoher Vertikalgeschwindigkeit und geringer Vorwärtsgeschwindigkeit aufgeprallt war. Dafür sprachen unter anderem die Beschädigungen an den Vorderkanten der Tragflächen, der quer verlaufende Bruch des Rumpfes im Bereich des Hauptholmes sowie der bis zur Oberkante der Triebwerksabdeckung in den Ackerboden eingedrungene Vorderteil des Rumpfes.

Es fanden sich keine Spuren für eine Querneigung oder eine Drehung um die Hochachse.

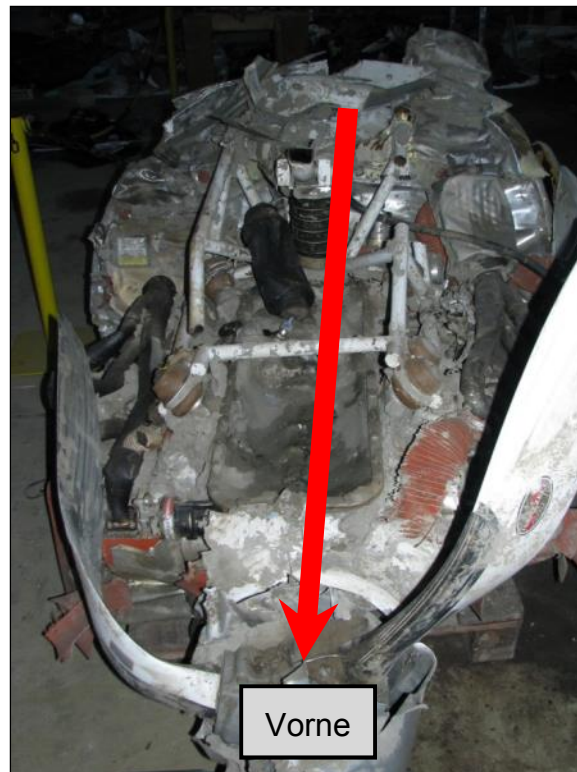
Abb. 7: Unterseite des Triebwerks mit den nach unten gerichteten Propellerblättern

Das nach oben zeigende Blatt des Dreiblatt-Propellers war intakt, die beiden nach unten zeigenden Blätter waren nach hinten gebogen. Die Kanten der Blätter waren unbeschädigt. Die Steuerflächen, d.h. Höhen-, Seiten- und Querruder sowie die Landeklappen waren vollständig vorhanden, die Steuerung im Bereich des Cockpits war zerstört.

Die Verformung von lediglich 2 der 3 Propellerblätter sowie deren kaum beschädigte Vorderkanten wiesen darauf hin, dass sich der Propeller beim Aufprall allenfalls mit nur geringer Drehzahl gedreht hat. Dies stimmt mit den Aussagen einiger Zeugen überein, dass das Triebwerksgeräusch bereits vor dem Aufprall verstummt war.

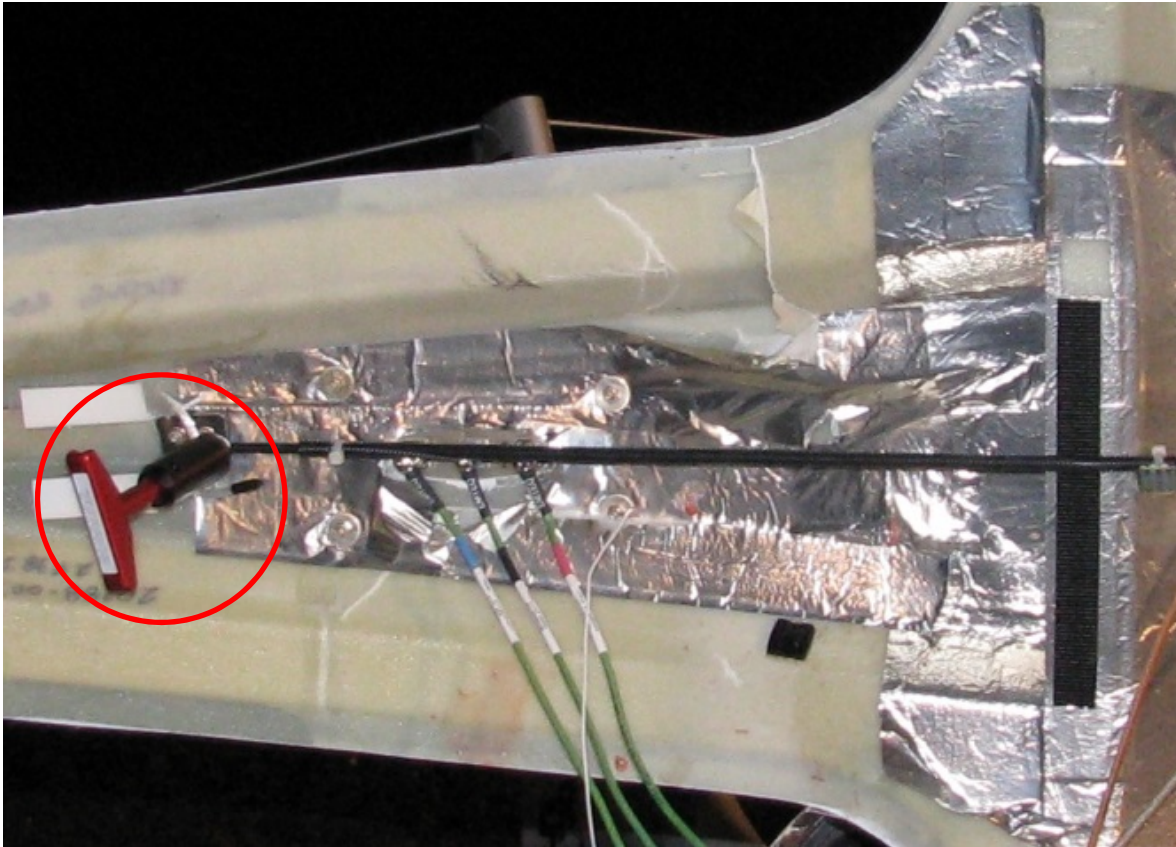
Abb. 8: Auslösegriff des Rettungssystems

Das Gesamttrettungssystem war nicht ausgelöst. Der Sicherungsstift des Auslösegriffs war nicht gesteckt. Da das Cockpitdach an den vorderen Streben abgetrennt und nach hinten oben geklappt war, musste davon ausgegangen werden, dass der Auslösezug mechanisch vorgespannt war. Aus diesem Grund wurde das Rettungssystem durch den Kampfmittelräumdienst entschärft.

Im Flughandbuch war beschrieben, dass bei einem Kontrollverlust unterhalb von 2 000 ft GND unverzüglich das Rettungssystem zu aktivieren ist. Die Untersuchung ergab, dass das System durch den Piloten nicht ausgelöst worden war. Ob der Pilot versuchte das System auszulösen, der Zeitaufwand durch einen möglicherweise noch gesteckten Sicherungsstift hierfür aber zu groß war, konnte nicht geklärt werden. Der Verlauf der zahlreichen Ereignisse, bei denen das System ausgelöst worden war, zeigt, dass es auch in diesem Fall sehr wahrscheinlich nicht zu den tödlichen Verletzungen der Insassen gekommen wäre, wenn einer der Insassen das System ausgelöst hätte.

Zu den tödlichen Verletzungen der Insassen hat sehr wahrscheinlich beigetragen, dass das Rettungssystem nicht genutzt wurde.
