Untersuchungsbericht

3X017-0/09
April 2011

Art des Ereignisses:	Unfall
Datum:	05. April 2009
Ort:	Wüstemark
Luftfahrzeug:	Ultraleichtflugzeug
Hersteller / Muster:	Remos Aircraft GmbH / Remos GX
Personenschaden:	Pilot tödlich verletzt
Sachschaden:	Luftfahrzeug zerstört
Drittschaden:	Flurschaden
Informationsquelle:	Untersuchung durch BFU

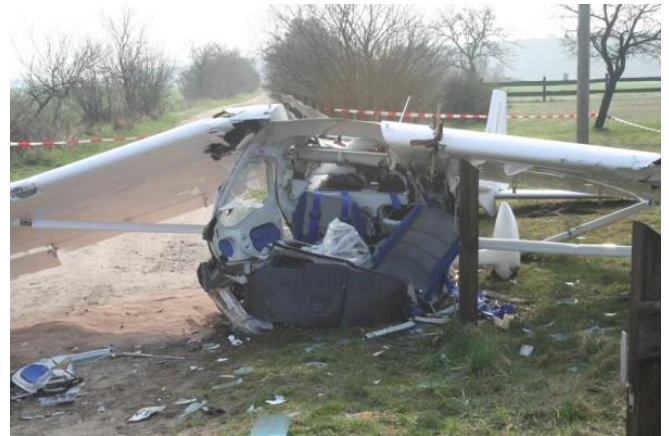
Unfallstelle

Der Rumpf war im Cockpitbereich zerstört. Der erste Rumpfspant war aus der Verbindung zur Rumpfschale heraus gebrochen.

Das Bugrad war zum Leitwerk hin abgewinkelt und gebrochen. Die Hauptfahrwerksschwinge war am Rumpf ausgebrochen. Spuren des Holzpfostens befanden sich an der Bruchstelle.

Der linke Tragflügel war ab Querruderbeginn abgebrochen und rückwärtig versetzt. Die Struktur wurde an einem Zaunpfosten zerstört. Der Außenflügel und das Querruder waren aufgebrochen.

Der rechte Tragflügel war im Anschlussbereich rumpfseitig gebrochen und der Außenflügel aufgebrochen. Das Querruder war an den inneren Beschlügen ausgerissen.

Der Motor steckte im Erdboden. Der Propeller war zersplittert.

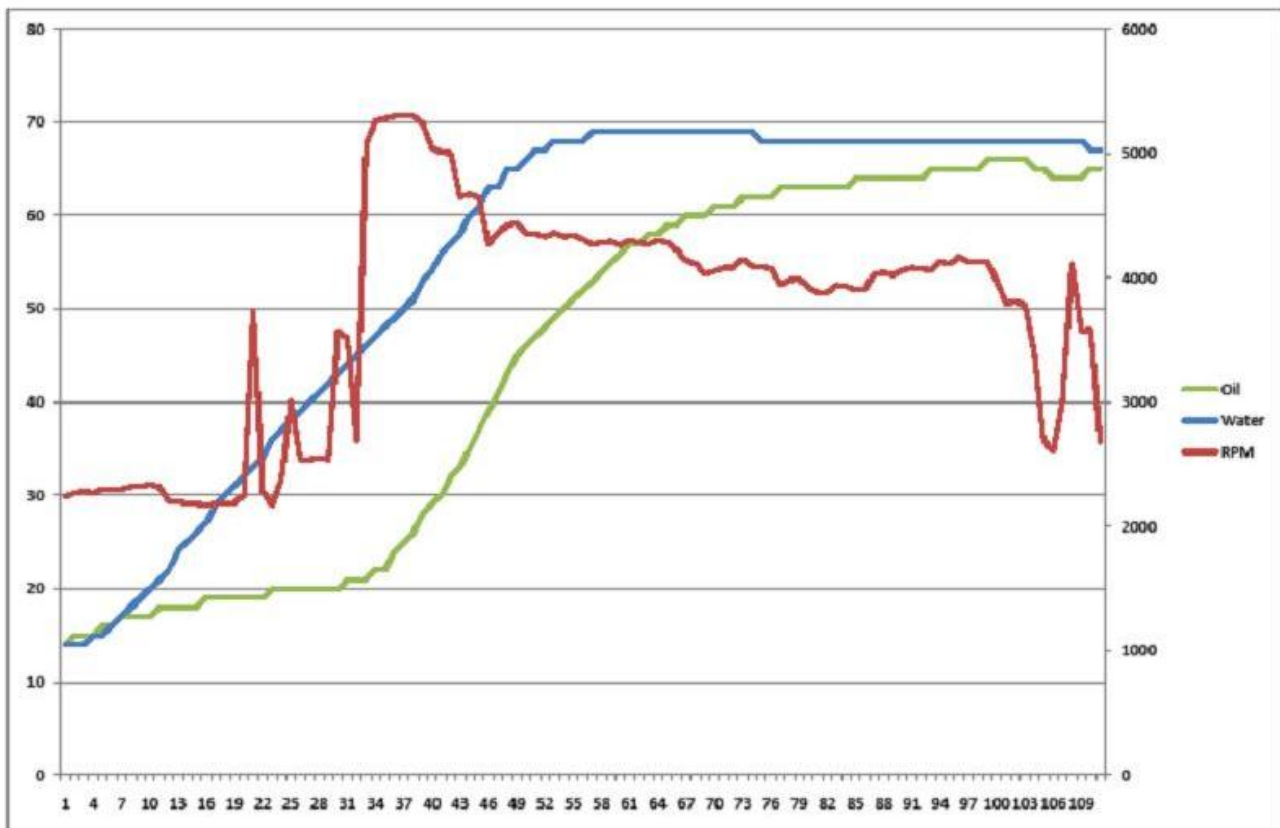
Grafik mit Auswertung des Flydat

Die Auswertung ergab keinen Hinweis auf einen technischen Defekt des Triebwerkes.

Öl- und Wassertemperatur sowie Drehzahl des letzten Fluges, erstellt mit den ausgelesenen Werten aus dem Flydat
