Untersuchungsbericht

Art des Ereignisses:	Unfall
Datum:	4. April 2009
Ort:	nahe Hartenholm
Luftfahrzeug:	Hubschrauber
Hersteller / Muster:	Hughes Helicopter / Hughes 369HS
Personenschaden:	zwei Personen schwer, drei Personen leicht verletzt
Sachschaden:	Luftfahrzeug schwer beschädigt
Drittschaden:	leichter Flurschaden
Informationsquelle:	Untersuchung durch Mitarbeiter der BFU
Aktenzeichen:	BFU 3X018-09

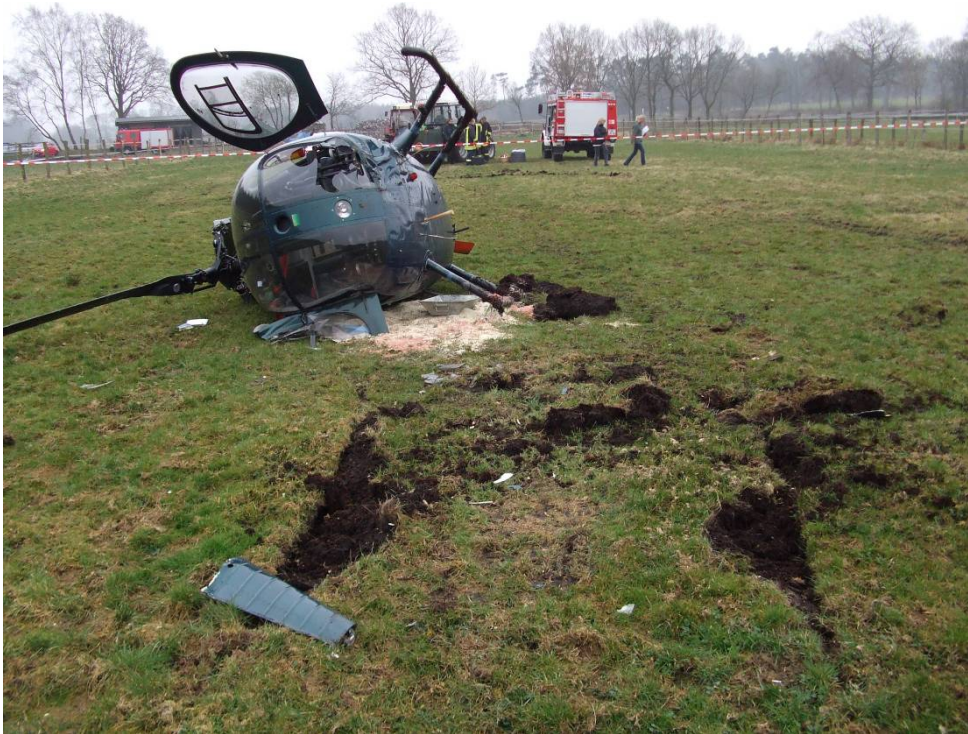
Der Hubschrauber lag auf der rechten Rumpfseite in Richtung Norden entgegen der Anflugrichtung. Die vier Hauptrotorblätter befanden sich am Rotorkopf und waren mehrfach verbogen. Der Rotorkopf wie auch die Steuerstangen zwischen Taumelscheibe und Rotorkopf wiesen mehrfache Brüche auf. Die rechte Kufenspitze war im Bereich der vorderen Quertraverse abgebrochen und lag ca. 6 m nordwestlich des Wracks. Der Heckausleger war abgerissen. Teile des Heckauslegers und das Leitwerk lagen ca. 20 m westlich des Hauptwracks. Abdruckspuren der Kufen waren ca. 3 m nördlich des Wracks. Eine ca. 3,5 m lange Abdruckspur des Hecksporns fand sich ca. 8,60 m nördlich des Wracks mittig in der Verlängerung der Kufenspuren.

Kuferspuren und Wracklage aus der Anflugrichtung

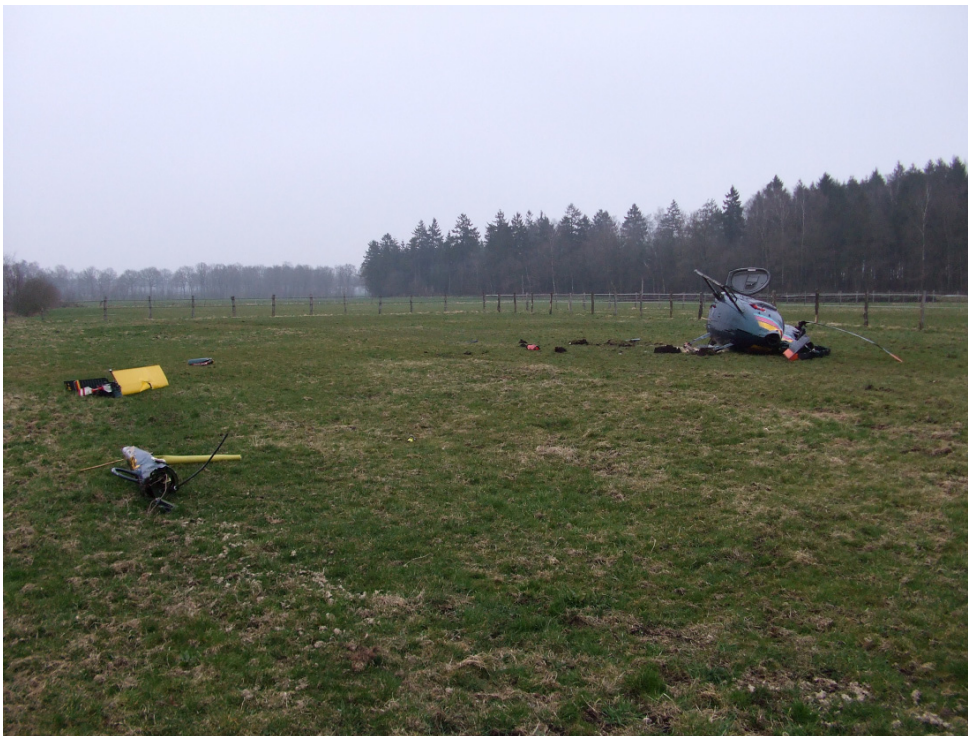
Blick entgegen der Anflugrichtung
