Untersuchungsbericht

3X019-0/09
März 2010

Art des Ereignisses:	Unfall
Datum:	04. April 2009
Ort:	Hamburg Boberg
Luftfahrzeug:	Segelflugzeug mit Hilfsantrieb
Hersteller / Muster:	DG-Flugzeugbau / DG-1000T
Personenschaden:	zwei Personen schwer verletzt
Sachschaden:	Luftfahrzeug zerstört
Drittschaden:	keiner
Informationsquelle:	Untersuchung durch BFU

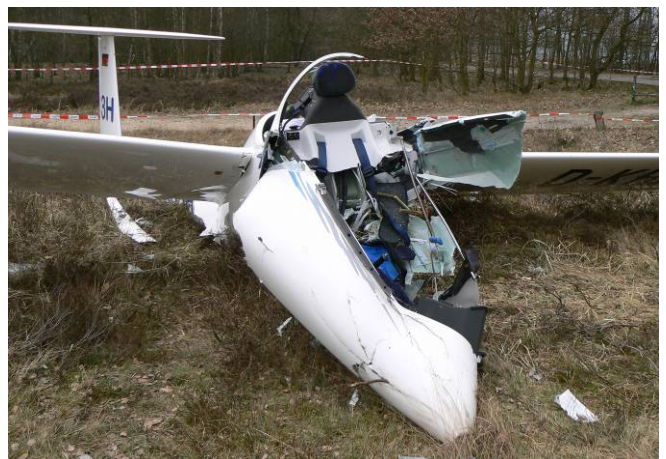
Das Segelflugzeug steuerte nachfolgend in Richtung Osten und aus ca. 100 m wurde mit geringer Geschwindigkeit eine Linkskurve zum Endanflug eingeleitet. Es wurde von Zeugen beobachtet, wie das Segelflugzeug beim Eindrehen in den Endanflug schiebend eine flache Kurve flog. Aus dem Kurvenflug heraus kippte es ab und stürzte mit großer Längsneigung in ein Bruchegelande vor dem Flugplatz. Zwei Personen wurde dabei schwer verletzt und das Segelflugzeug zerstört.

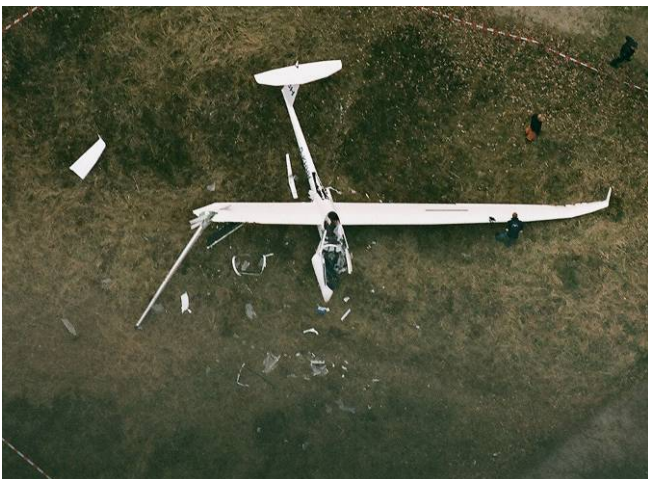
Die Unfallstelle befand sich ca. 150 m östlich vor dem Flugplatz im angrenzenden Brachegelände. Der Aufprall auf den Boden erfolgte mit großer Längsneigung, fast gleichzeitig mit Cockpit und der rechten Tragfläche.

Dabei wurde der Cockpitbereich zertrümmert und der Rumpf im Bereich des Klapptriebwerkes abgeknickt. Die rechte Tragfläche wurde bis zur Hälfte zertrümmert.

Die Untersuchung am Luftfahrzeug ergab keine technischen Mängel.

Technische Mängel am Luftfahrzeug konnten nicht festgestellt werden. Alle vorhandenen Brüche konnten dem Aufprall zugeordnet werden.
