Untersuchungsbericht

3X038-0/09
August 2011

Art des Ereignisses:	Unfall
Datum:	26. April 2009
Ort:	Haren
Luftfahrzeug:	Ultraleichtflugzeug
Hersteller / Muster:	Helff GmbH / Albatros
Personenschaden:	Pilot und Passagier schwer verletzt
Sachschaden:	Luftfahrzeug zerstört
Drittschaden:	Flurschaden
Informationsquelle:	Untersuchung durch BFU

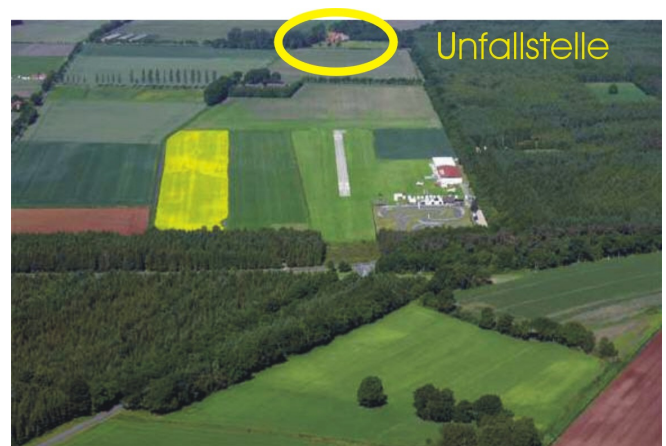
Unfallstelle

Die erste Hindernisberührung fand mit Baumkronen statt. Das Wrack lag 28 m hinter den Bäumen. Astbruchstücke befanden sich am vorderen Rumpfbereich und am Fahrwerk des Albatros.

Das Wrack war ca. 90° nach rechts aus der Flugrichtung gedreht.

Bruchstücke des Propellers waren in Abständen von 28 m, 17 m, 12 m und 4 m vom Wrack in nahezu einer Linie verteilt.

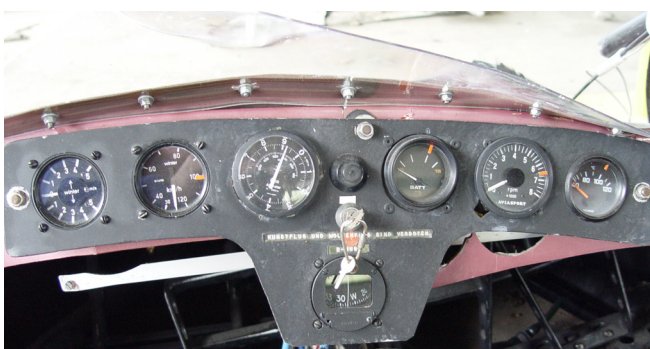
Instrumentenbrett

An den Triebwerksüberwachungsinstrumenten war lediglich ein roter Strich angebracht. Die Markierung des Fahrtmessers bestand aus einem roten Strich bei 100 km/h. Die nach der Lufttüchtigkeitsanweisung (LTA) 05-008 geforderten Markierungen fehlten.

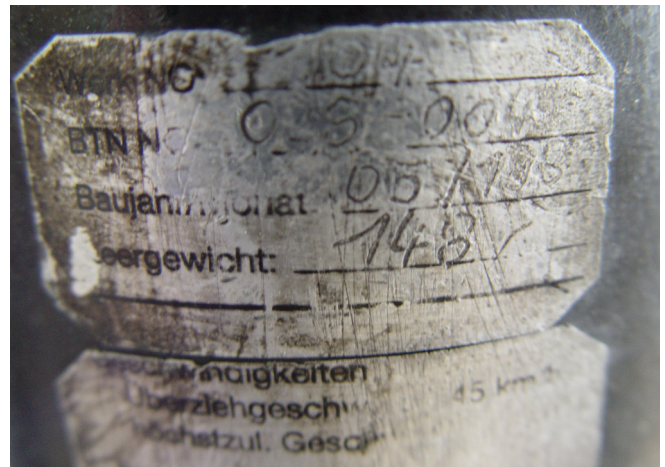
Im Luftfahrzeug befand sich ein Hinweisschild mit der Angabe des Leergewichtes von 148 kg.

Ein Hinweisschild mit Angabe der maximalen Abflugmasse sowie der minimalen und maximalen Zuladung war im Cockpitbereich nicht angebracht.
