Untersuchungsbericht

3X043-0/09
April 2010

Art des Ereignisses:	Unfall
Datum:	02. Mai 2009
Ort:	Sdier
Luftfahrzeug:	Segelflugzeug
Hersteller / Muster:	PZL-Bielsko / SZD-48-3, Jantar Standard 3
Personenschaden:	eine Person leicht verletzt
Sachschaden:	Luftfahrzeug schwer beschädigt
Drittschaden:	geringer Flurschaden
Informationsquelle:	Untersuchung durch BFU

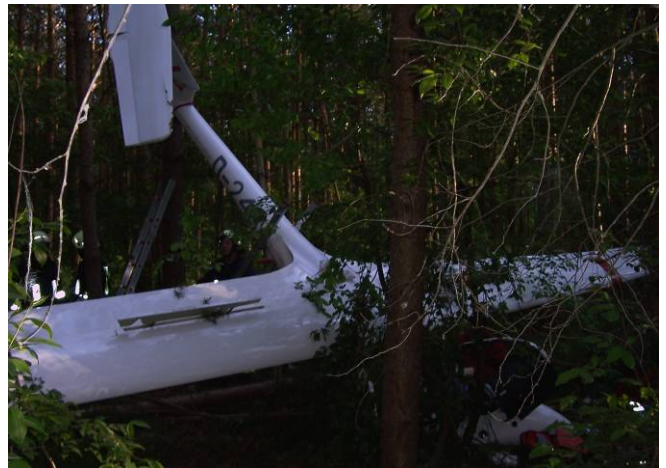
Die Unfallstelle befand sich ca. 550 m westlich des Flugplatzes in einem Waldstück. Der Aufprall auf den Boden erfolgte durch den dichten Baumbestand mit großer Längsneigung des Segelflugzeuges. Dabei zerbrach das Cockpit und das Leitwerk wurde schwer beschädigt.

Bei der Untersuchung des Luftfahrzeuges wurden keine technischen Mängel festgestellt.

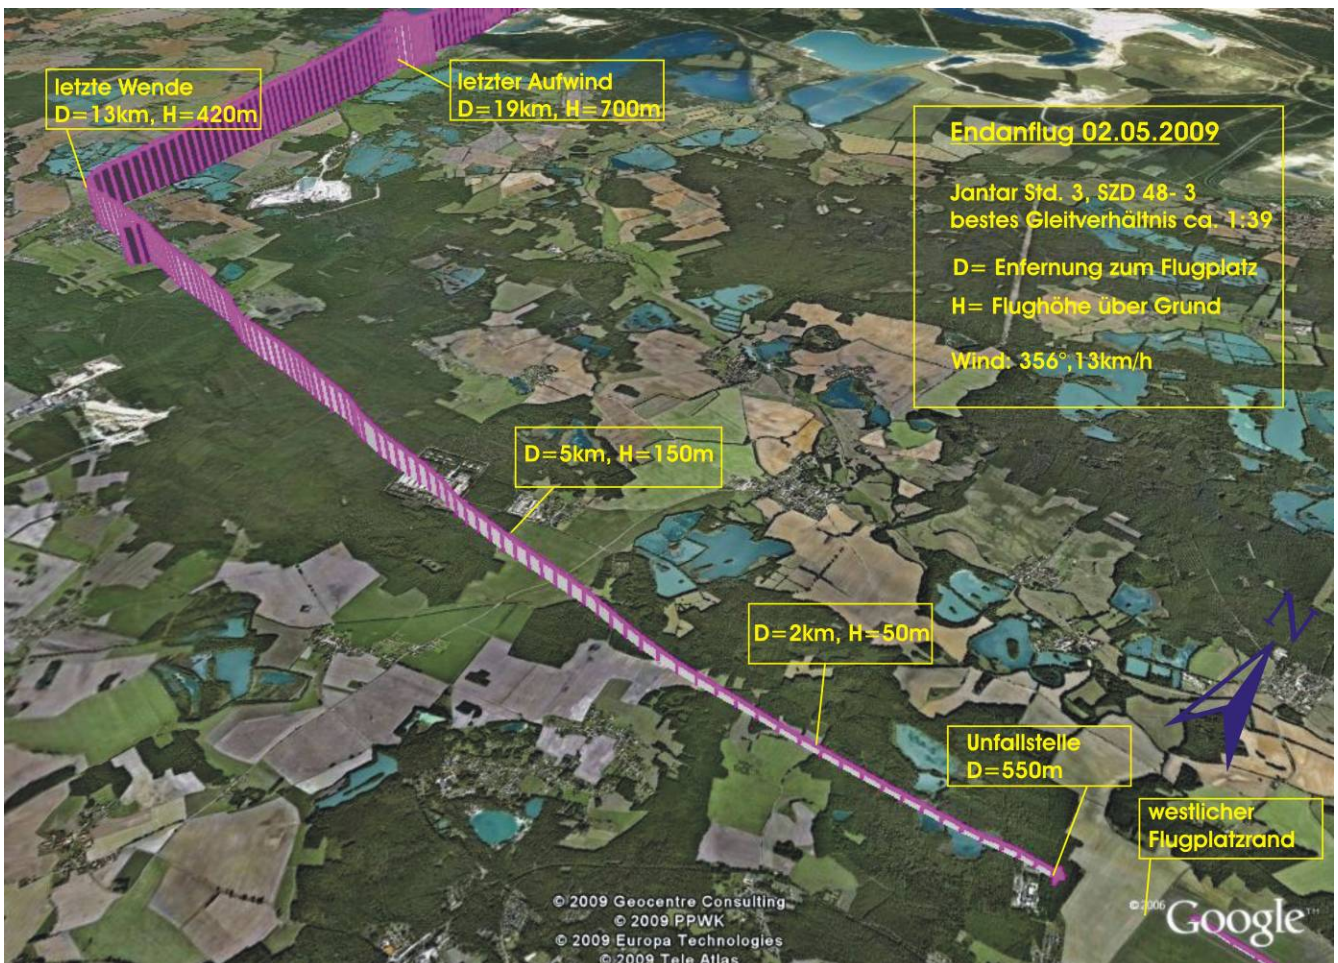
Anlagen

Die Auswertung (Anlage) ergab, dass der Pilot den letzten Aufwind in ca. 700 m GND Flughöhe verließ, um danach die verbleibenden 19 km zum Flugplatz zu fliegen. Ca. 13 km vor dem Flugplatz musste er einen letzten Wendepunkt der vorgegebenen Flugstrecke umrunden. Die Fluggeschwindigkeit wurde auf diesem Flugweg im Bereich des besten Gleitens gehalten und der Flug bis zur Wende erfolgte mit Rückenwind von ca. 7 kt. Den Wendepunkt überflog das Segelflugzeug in ca. 420 m GND.

Die Entfernung von der Unfallstelle bis zur letzten Wende betrug ca. 12 450 m (siehe Anlage) und die dabei aufgegebene Flughöhe betrug ca. 420 m. Daraus resultiert ein durchschnittlicher Höhenverlust von 1 m pro 29,6 m zurückgelegter Flugstrecke.
