Untersuchungsbericht

3X052-0/09
März 2010

Art des Ereignisses:	Unfall
Datum:	21. Mai 2009
Ort:	Arnbruck
Luftfahrzeug:	Segelflugzeug mit Hilfsantrieb
Hersteller / Muster:	Glaser / DG 400
Personenschaden:	Segelflugzeugführer tödlich verletzt
Sachschaden:	Luftfahrzeug zerstört
Drittschaden:	keiner
Informationsquelle:	Untersuchung durch BFU

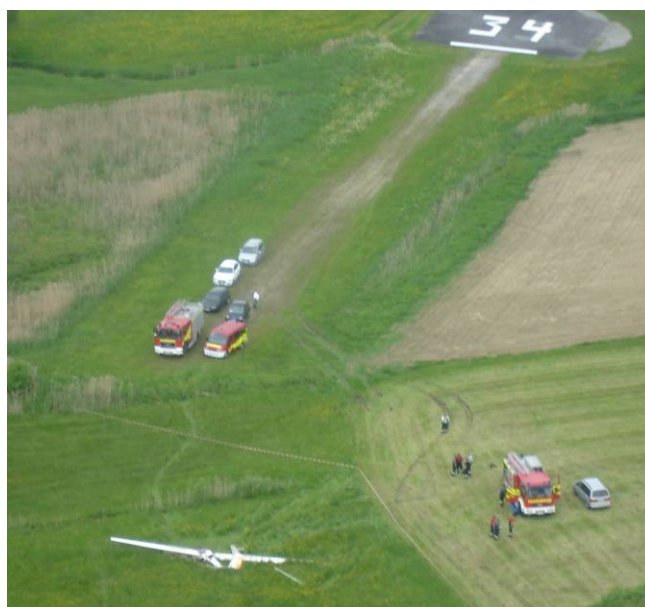
Unfallstelle Luftaufnahme

Anflug auf die Asphaltbahn in der Landerichtung 34 kippte das Segelflugzeug plötzlich zur Seite ab und prallte fast senkrecht ca. 160 m vor dem Bahnbeginn auf den Boden. Der Pilot wurde dabei tödlich verletzt und das Segelflugzeug zerstört.

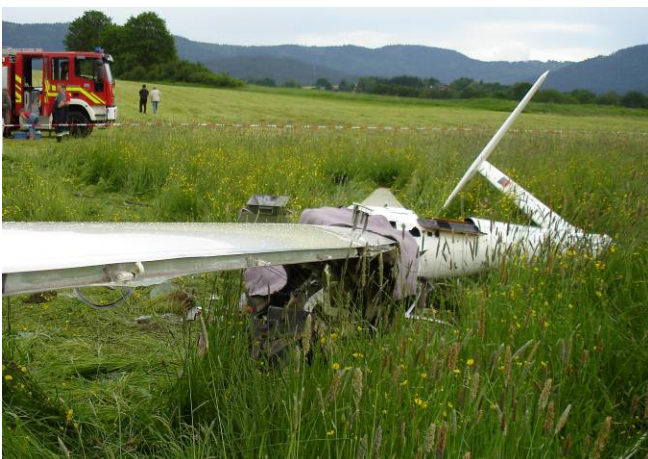
Die Unfallstelle befand sich ca. 160 m südlich vor dem Beginn der Asphaltbahn. Der Aufprall auf den Boden erfolgte mit großer Längsneigung des Segelflugzeuges. Dabei wurde das Cockpit zertrümmert und der Rumpf brach hinter den Tragflächen ab. Das Triebwerk und das Fahrwerk waren eingefahren.

Bei der Untersuchung des Luftfahrzeuges wurden keine technischen Mängel festgestellt. Es konnten die Verbindungen aller Steuerteile nachvollzogen werden. Die vorgefundenen Brüche konnten dem Aufprall zugeordnet werden.
