Untersuchungsbericht

3X059-0/09
November 2010

Art des Ereignisses:	Unfall
Datum:	27. Mai 2009
Ort:	Spaichingen
Luftfahrzeug:	Segelflugzeug mit Klapptriebwerk
Hersteller / Muster:	Schempp / Discus bT
Personenschaden:	eine Person schwer verletzt
Sachschaden:	Luftfahrzeug zerstört
Drittsschaden:	keiner
Informationsquelle:	Untersuchung durch BFU

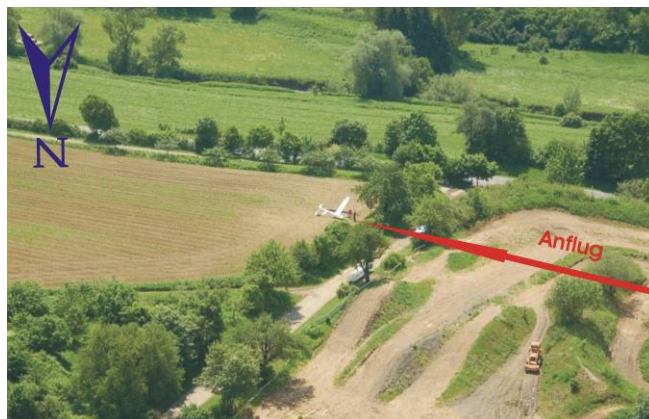
Unfallstelle

er mit erhöhter Sinkrate ein Außenlandefeld zu erreichen. Die Anflughöhe reichte dafür jedoch nicht aus und es kam vor Erreichen des Feldes zur Hindernisberührung mit Bäumen und zum Überschlag des Luftfahrzeuges.

Das Segelflugzeug wurde dabei zerstört und der Pilot schwer verletzt.

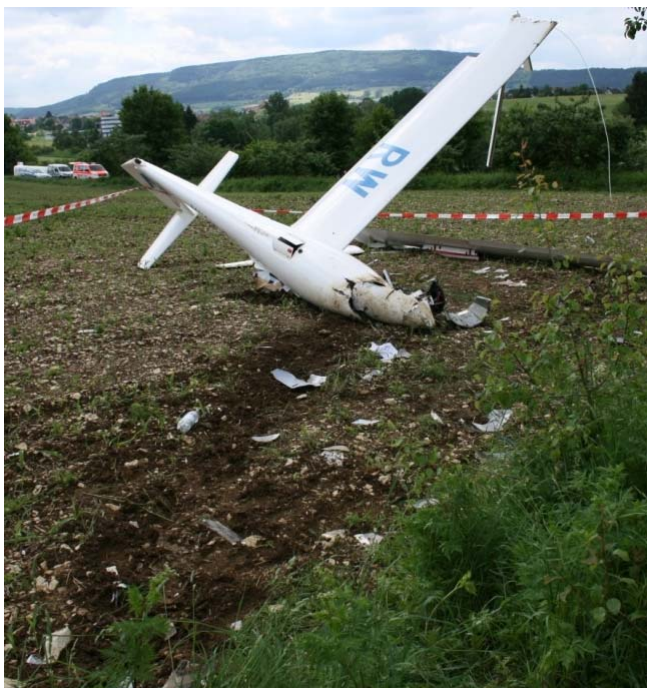
Der Anflug zum Feld erfolgte aus westlicher Richtung über ein Motocrossgelände. Zwischen Unfallstelle und Motocrossgelände befand sich ein Wirtschaftsweg mit einer ca. 3 m hoch bewachsenen Böschung.

Auf dem geteerten Wirtschaftsweg wurden Schleifspuren der linken Tragflügelspitze festgestellt. Eine weitere 2 m lange Schleifspur befand sich auf dem Boden der Böschung.

Bei der Berührung mit der Böschung und dem Bewuchs darauf wurde die linke Tragfläche vom Luftfahrzeug abgetrennt. Das Luftfahrzeug überschlug sich und prallte auf das Ackergelände. Es kam auf der linken Rumpfseite, gestützt vom ausgefahrenen Klapptriebwerk und Leitwerk in seine Endlage.
