# Untersuchungsbericht

3X063-0/09  
Juli 2010

Art des Ereignisses:	Unfall
Datum:	30. Mai 2009
Ort:	Kamp-Lintfort
Luftfahrzeug:	Segelflugzeug
Hersteller / Muster:	Schleicher / ASK 21
Personenschaden:	eine Person schwer verletzt
Sachschaden:	Luftfahrzeug schwer beschädigt
Drittschaden:	Flur- und Gebäudeschaden
Informationsquelle:	Untersuchung durch BFU

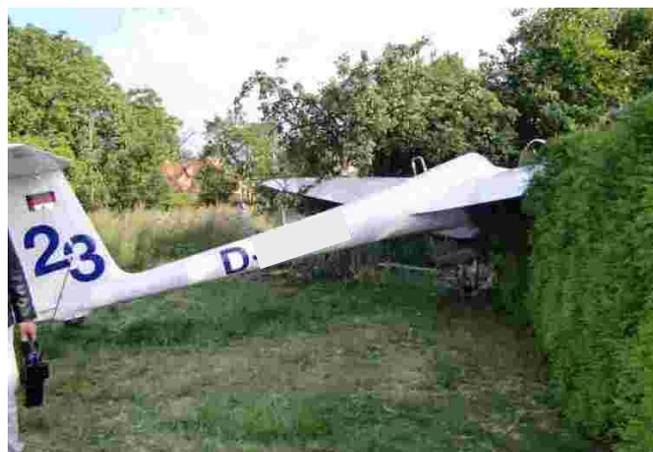
Die Unfallstelle befand sich ca. 100 m westlich vor dem Flugplatz. Nach der Baumberührung stürzte das Luftfahrzeug mit dem vorderen Rumpfbereich auf die Dachabdeckung eines Swimmingpools. Dabei wurde die Cockpitverglasung zerstört und der Fluggast auf dem hinteren Sitz erlitt durch das Eindringen eines Balkens schwere Kopfverletzungen.

Im Anflug auf den Flugplatz wurde die Höhe und Hindernisfreiheit vom Piloten fehlerhaft eingeschätzt. Es kam im Flugverlauf zur Hindernisberührung mit der rechten Tragfläche und nachfolgend zur Drehung um ca. 180° um die Hochachse. Das Segelflugzeug prallte auf eine Dachabdeckung, wobei sich ein Balken der Konstruktion in den hinteren Cockpitbereich bohrte und den hinten sitzenden Fluggast schwer verletzte.
