Untersuchungsbericht

3X067-0/09
September 2009

Art des Ereignisses:	Unfall
Datum:	01. Juni 2009
Ort:	Pasewalk
Luftfahrzeug:	Segelflugzeug
Hersteller / Muster:	Glaser / DG 100
Personenschaden:	keiner
Sachschaden:	Luftfahrzeug zerstört
Drittschaden:	keiner
Informationsquelle:	Untersuchung durch BFU

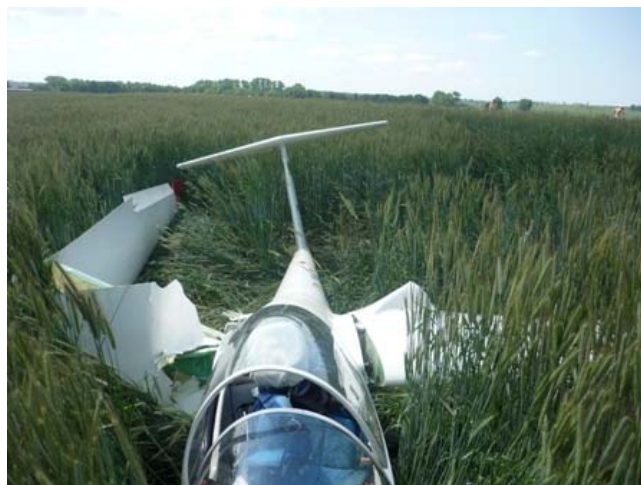
Unfallstelle

Dabei wurden beide Tragflächen zerstört. Die Pilotin konnte unverletzt das Segelflugzeug verlassen.

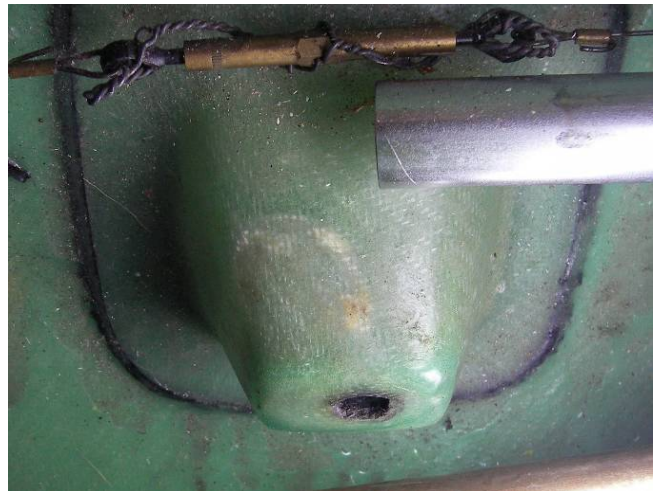
Haltebock

Die Unfallstelle befand sich ca. 10 m östlich der Flugplatzgrenze in einem Getreidefeld mit ca. 1,30 m hohem Bewuchs. Beide Tragflächen waren mehrfach gebrochen. Das Fahrwerk war ausgefahren und das Schleppseil ausgeklinkt. Alle Ruderanschlüsse waren verbunden. Bei der Untersuchung des Luftfahrzeuges wurde ein abgelöster Umlenkhebel zur Anlenkung des Höhenruders festgestellt.

Das vorgefundene Bauteil war ohne Unterlegscheibe einlaminiert worden.

Für das Bauteil des Haltebocks RU19 wurde 1978 eine Technische Mitteilung (TM) Nr. 301-6 sowie eine Lufttüchtigkeitsanweisung (LTA) Nr. 78-164 veröffentlicht.

Das Vorhandensein der Unterlegscheibe 6,4 DIN 9021 sollte mittels Durchleuchten des Bauteiles überprüft werden.

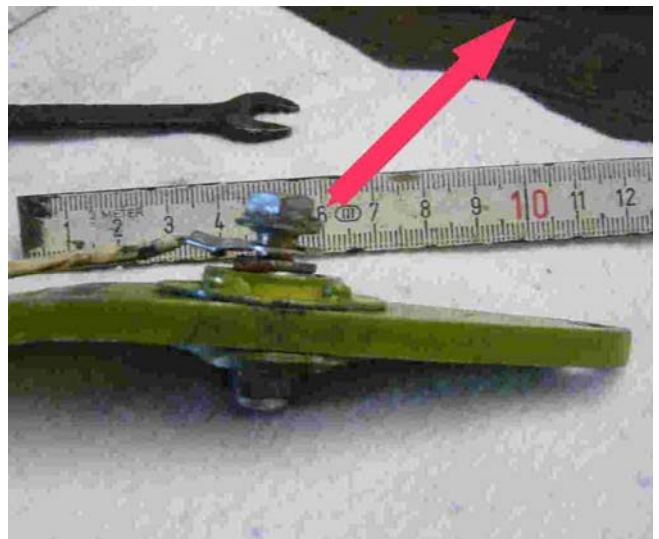
Befestigungsbolzen mit Umlenkhebel

Der Befestigungsbolzen des Umlenkhebels hatte sich aus dem Laminat gelöst.
