# Untersuchungsbericht

Art des Ereignisses:	Unfall
Datum:	19. Juni 2009
Ort:	Mannheim
Luftfahrzeug:	Hubschrauber
Hersteller / Muster:	Eurocopter France / EC 120B
Personenschaden:	drei Personen leicht verletzt
Sachschaden:	Luftfahrzeug schwer beschädigt
Drittsschaden:	Flurschaden
Informationsquelle:	Untersuchung durch Mitarbeiter der BFU
Aktenzeichen:	BFU 3X078-09

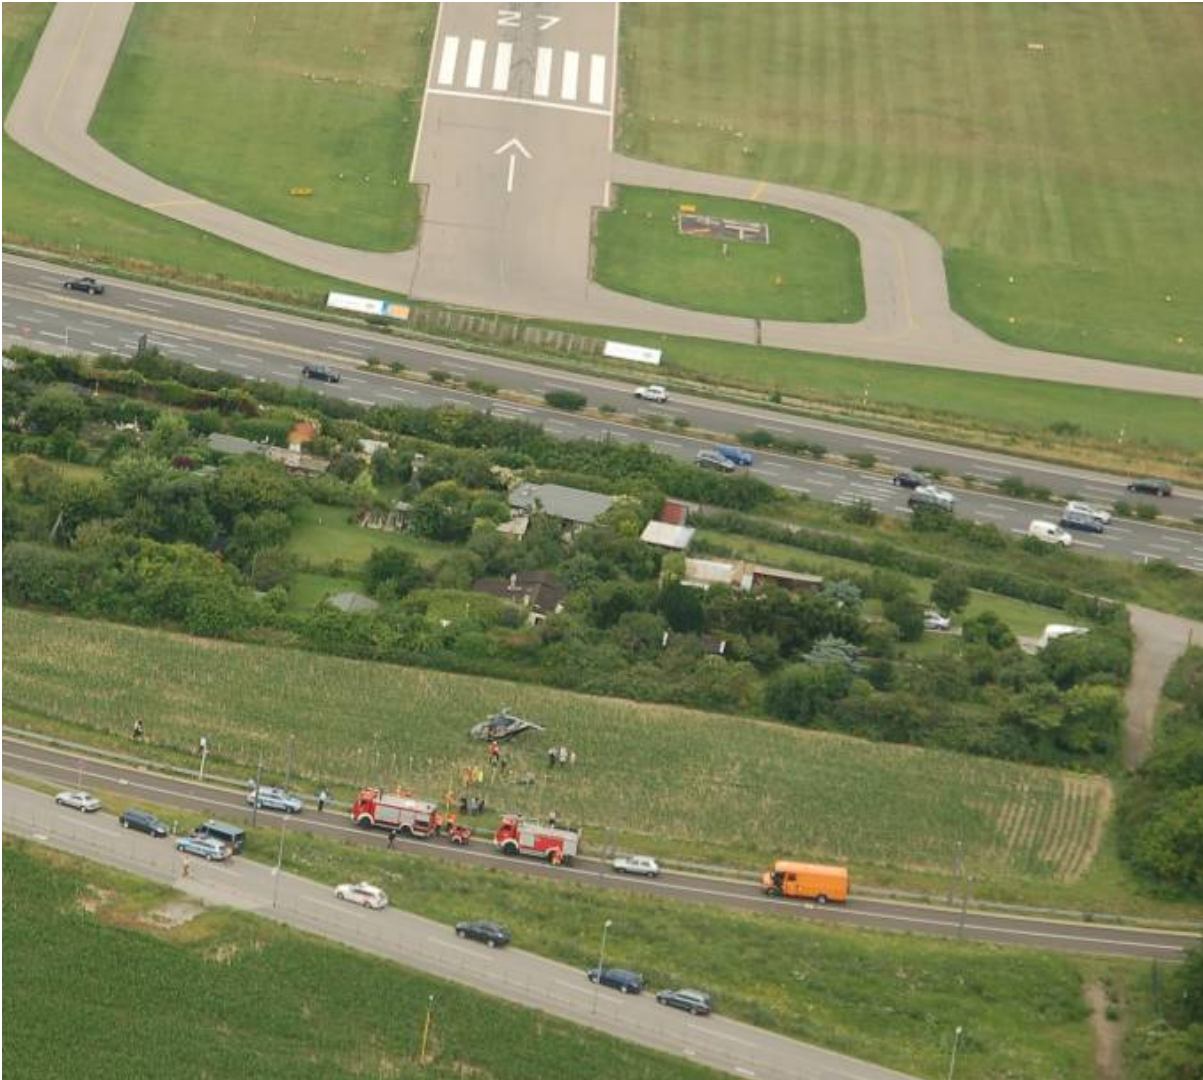
Übersicht Unfallstelle / Flugplatz

Die Unfallstelle befand sich ca. 250 m östlich der Asphaltpiste 27 des Verkehrslandeplatzes Mannheim-City in ca. 309 ft AMSL auf einem Maisacker. Der Hubschrauber lag in Richtung 170° auf dem Rumpfboden auf. Die Kufen waren an der hinteren Quertraverse abgebrochen und zeigten nach oben. Die Quertraversen waren nach hinten verdreht. Der Heckausleger war vor der vertikalen Finne des Fenestrons abgetrennt. Die drei Hauptrotorblätter wiesen unterschiedlich starke Beschädigungen auf. Ein Rotorblatt war abgerissen und lag direkt am Wrack. Bruchstücke des Heckauslegers, der Fenestron-Antriebswelle sowie des Fenestrons lagen bis zu 44 m östlich des Wracks. Der Drehgasgriff am kollektiven Verstellhebel befand sich in „Flight“-Position.

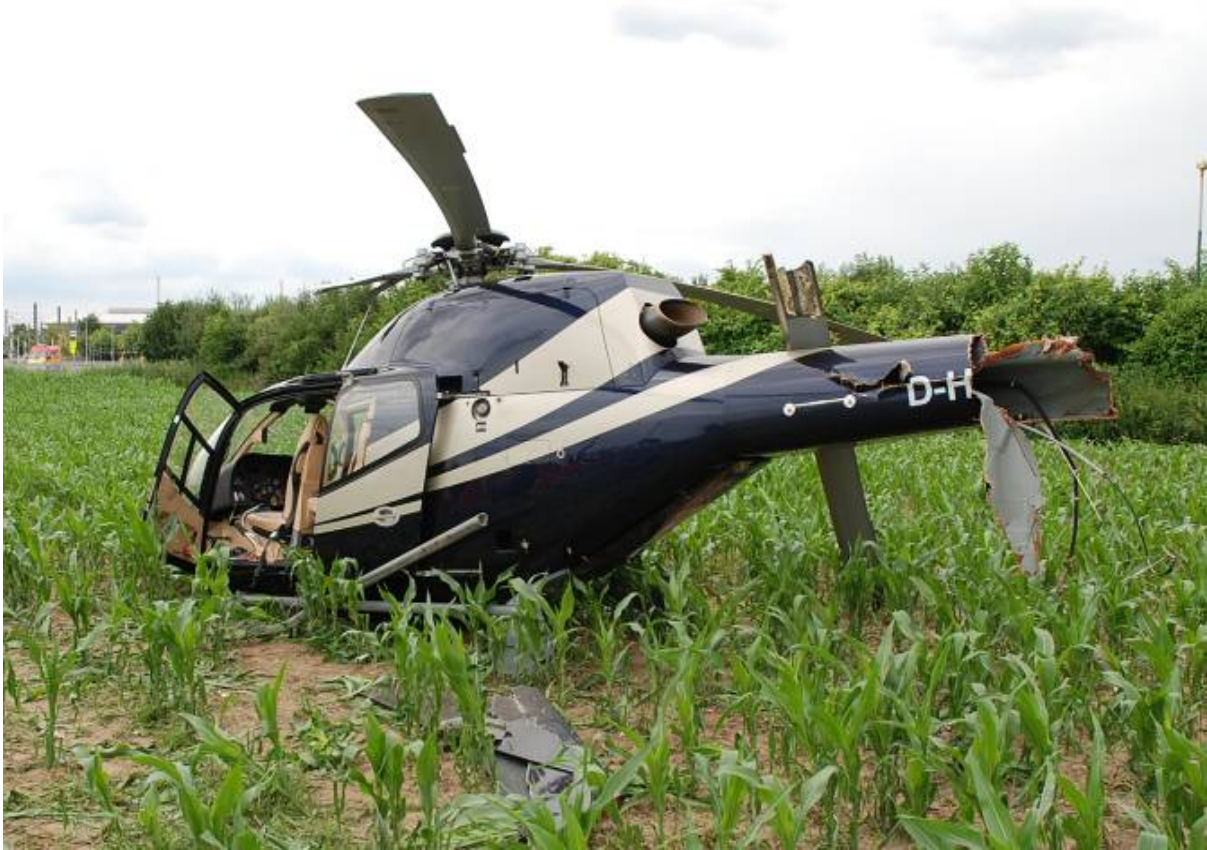
Übersicht Hauptwrack

Ohne Vorwärtsfahrt setzte der Hubschrauber um 12:11 Uhr<sup>1</sup> hart vor der Piste 27 in einem Maisfeld auf. Hierbei brachen die Kufen von der hinteren Quertraverse. Der Hauptrotor hatte den Heckausleger durchschlagen. Der Notfunksender (ELT) löste aus. Das Signal wurde um 12:11:33 Uhr zum ersten Mal aufgezeichnet.

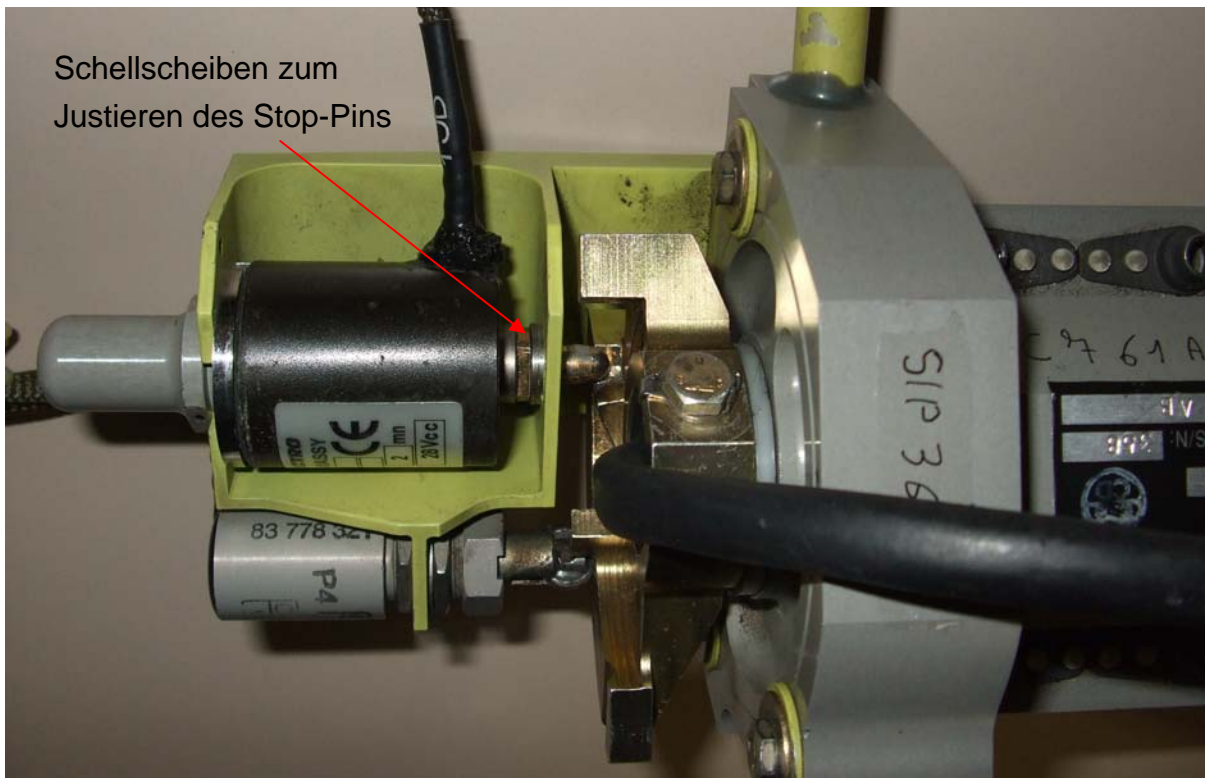
Schellscheiben zum  
Justieren des Stop-Pins

Bei dem betroffenen Hubschrauber ließ sich der Drehgasgriff entgegen der Vorgaben des Herstellers im stromlosen Zustand, ohne Lösen der Sperre, von „Flight“ über „Idle“ auf „Off“ drehen. Die Untersuchungen ergaben keine technischen Gründe hierfür. Die Mechanik und die Einstellung des Stop-Pins entsprachen den Vorgaben. Mehrere vergleichbare Pitchhebel zeigten keine Unterschiede und funktionierten entsprechend den Herstellerangaben.

Eurocopter Frankreich beabsichtigt aufgrund des Unfalls, die Vorgaben für die Justierung des Stop-Pins zu überarbeiten. Diese Änderung soll, sobald sie ausgearbeitet ist, als Service Bulletin eingeführt werden.

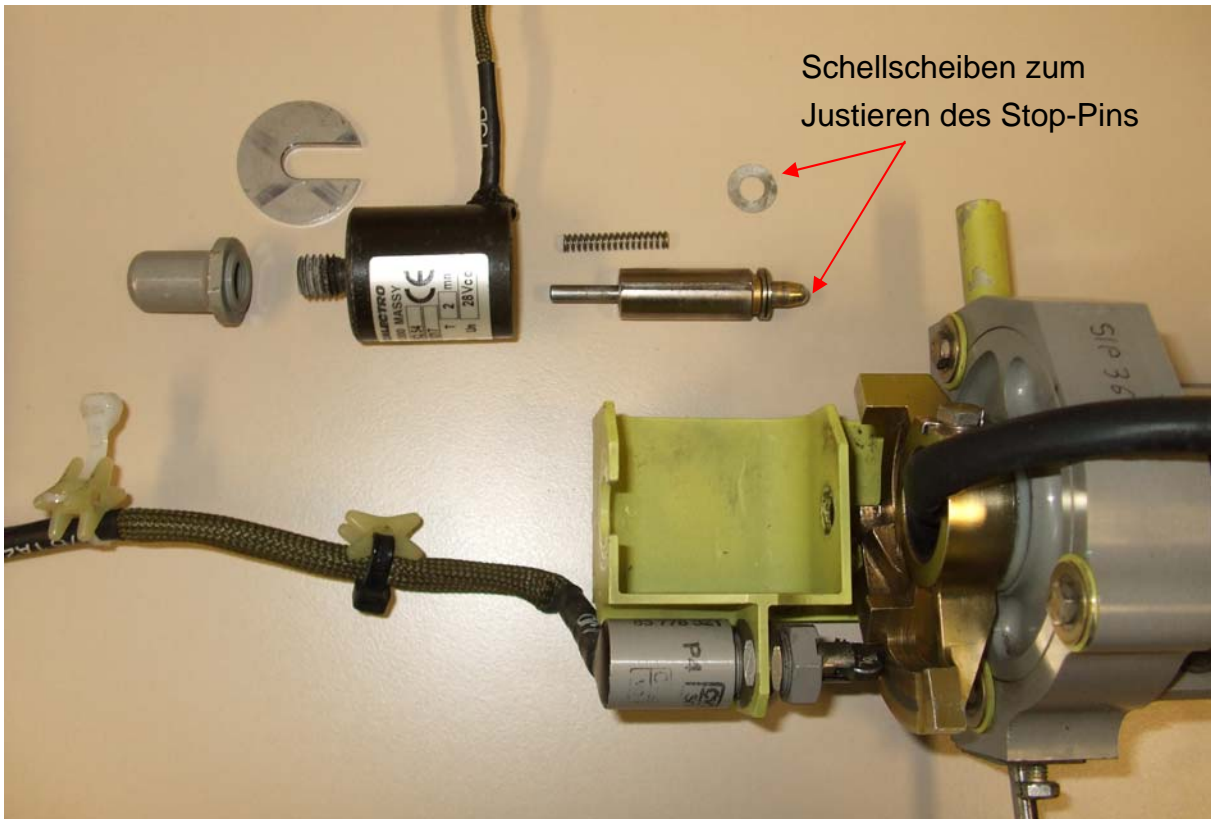
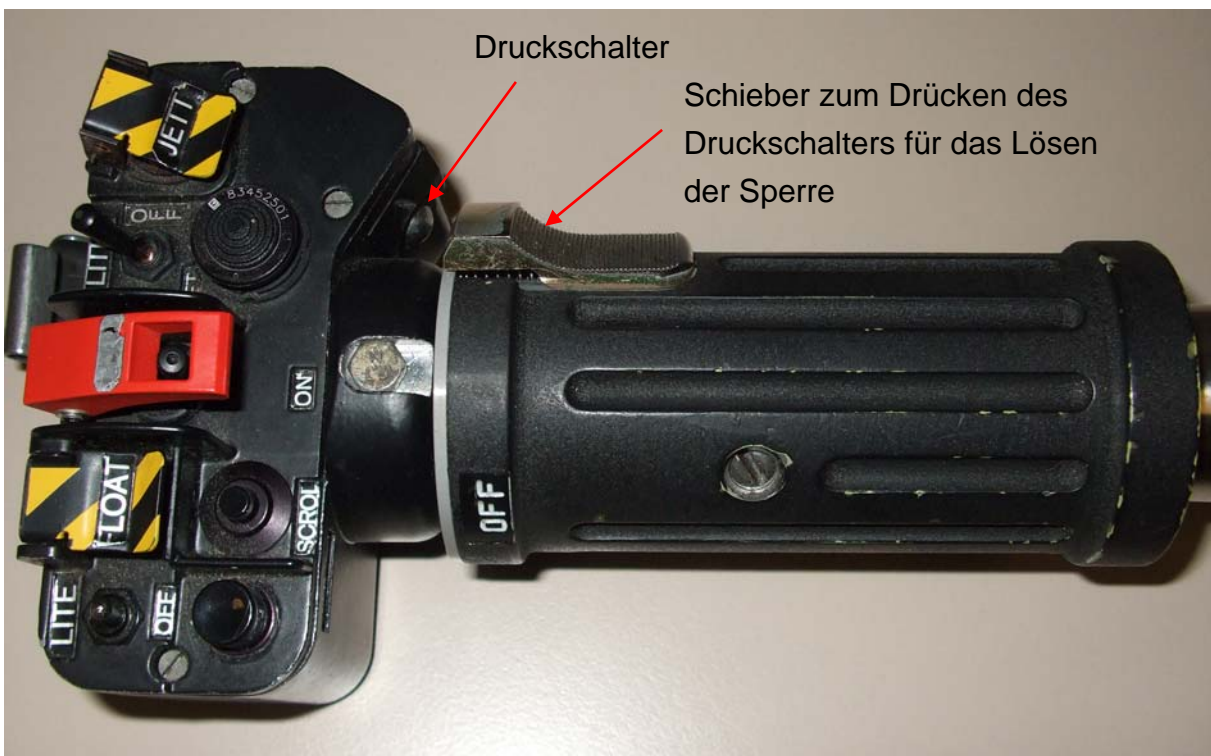
Detailaufnahmen der Stoppvorrichtung des Drehgasgriffs

Am Drehgasgriff wurde festgestellt, dass dieser sich normal mit geringer Kraft von „Flight“ auf „Idle“ zurückdrehen ließ. Jedoch ließ sich der Drehgasgriff mit Kraft, ohne Lösen der elektrischen Sperre, im stromlosen Zustand von der Position „Idle“ auf „Off“ weiterdrehen. Die benötigte Kraft wurde durch Versuche von Eurocopter Frankreich ermittelt und war im Verhältnis 10-mal höher als von „Flight“ auf „Idle“.
