Untersuchungsbericht

3X080-0/09
August 2010

Art des Ereignisses: Unfall
Datum: 19. Juni 2009
Ort: Erzhausen
Luftfahrzeug: Flugzeug
Hersteller / Muster: Piper / PA 18
Personenschaden: eine Person schwer verletzt
eine Person leicht verletzt
Sachschaden: Luftfahrzeug zerstört
Drittsschaden: keiner
Informationsquelle: Untersuchung durch BFU

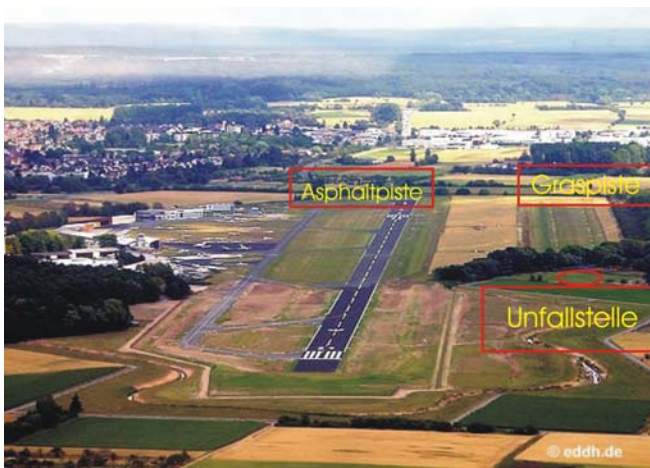
Luftbildaufnahme Flugplatz Egelsbach

Der Start des Luftfahrzeuges erfolgte auf der Asphaltpiste 27 und der Unfall ereignete sich vor Erreichen der Graspiste in Landerichtung 09.

Nach Triebwerksproblemen beim Start auf der Asphaltbahn 27 versuchte der Pilot in Richtung 09 auf die Grasbahn zurückzugelangen. Die Anflughöhe ohne Triebwerksleistung reichte jedoch dafür nicht mehr aus.
