# Untersuchungsbericht

3X085-0/09  
Juni 2011

Art des Ereignisses:	Unfall
Datum:	28. Juni 2009
Ort:	Greiz / Obergrochlitz
Luftfahrzeug:	Ultraleichtflugzeug
Hersteller / Muster:	Comco GmbH / Ikarus C 22 C Aero
Personenschaden:	Pilot und Fluggast schwer verletzt
Sachschaden:	Luftfahrzeug zerstört
Drittschaden:	Flurschaden
Informationsquelle:	Untersuchung durch BFU

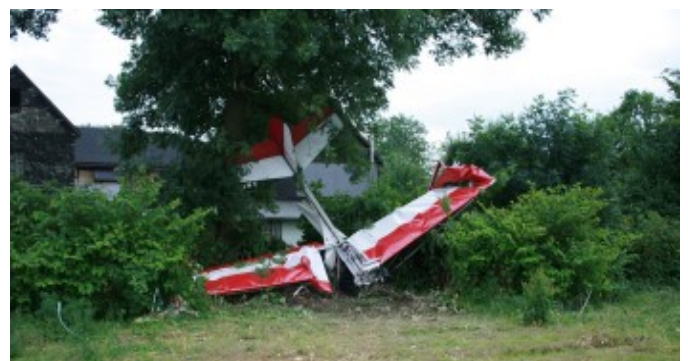
Unfallstelle

Der Rumpf des UL zeigte ungefähr in Richtung 330°. Das Ultraleichtflugzeug steckte mit einer Längsneigung von ca. 60° im Boden, wobei das Leitwerk in den Ästen hing.

Der Motor drang ca. 40 cm in den weichen Boden ein. Der Cockpitbereich war zerstört. Der Fußraum war seitlich weggedrückt. Der Cockpitboden befand sich einen Meter östlich des Wracks. Beide Vergaser waren aus der Halterung des Luftfilterkastens herausgebrochen.

Mehrere Bruchstücke der Verkleidung und des Propellers waren in einem Radius von einem Meter um das Wrack verteilt.

Zwei Propellerblätter waren im Bereich der Propellernabe abgebrochen, das dritte Propellerblatt war beschädigt und in der Halterung nach hinten gebogen.

Die linke Tragfläche war im Endbereich an der siebten Rippe gebrochen. Beide Tragflächen waren gestaucht.

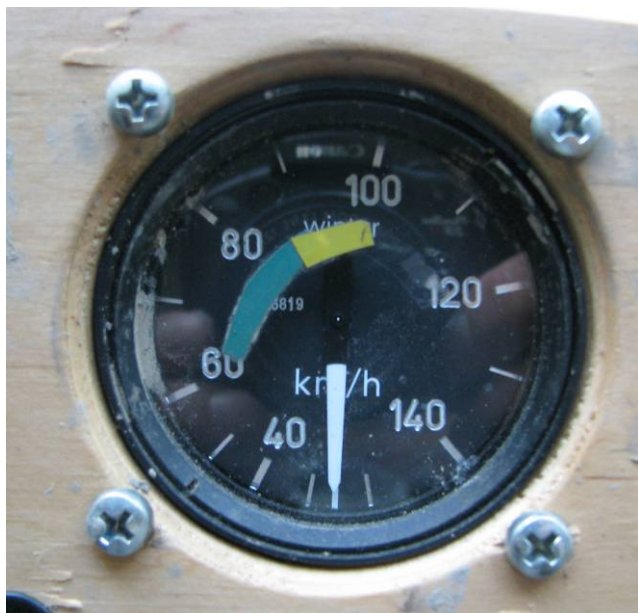
Vorgefundener Fahrtmesser

Der abgebildete Fahrtmesser war im Ultraleichtflugzeug eingebaut. Im Flug- und Betriebshandbuch wird unter dem Punkt Mindestausrüstung ein Fahrtmesser mit Messbereich 0 –170 km/h gefordert.

Die Umrüstung wurde nicht nach den Vorgaben des Herstellers umgesetzt. Entgegen den Festlegungen der Prüfer-Anweisung für UL (PAUL) wurde der Prüfschein ausgestellt, obwohl die Lufttüchtigkeitsanweisung (LTA) Nr.: LSG 05-008 (Fahrtmesser) nicht durchgeführt war und das UL nicht konform mit dem Kenntblatt war.
