Untersuchungsbericht

Art des Ereignisses:	Unfall
Datum:	01. August 2009
Ort:	Bischofsberg/Mellrichstadt
Luftfahrzeug:	Segelflugzeug
Hersteller / Muster:	Schempp-Hirth / Cirrus
Personenschaden:	Pilot tödlich verletzt
Sachschaden:	Luftfahrzeug zerstört
Drittschaden:	keiner
Informationsquelle:	Untersuchung durch BFU
Aktenzeichen:	3X118-09

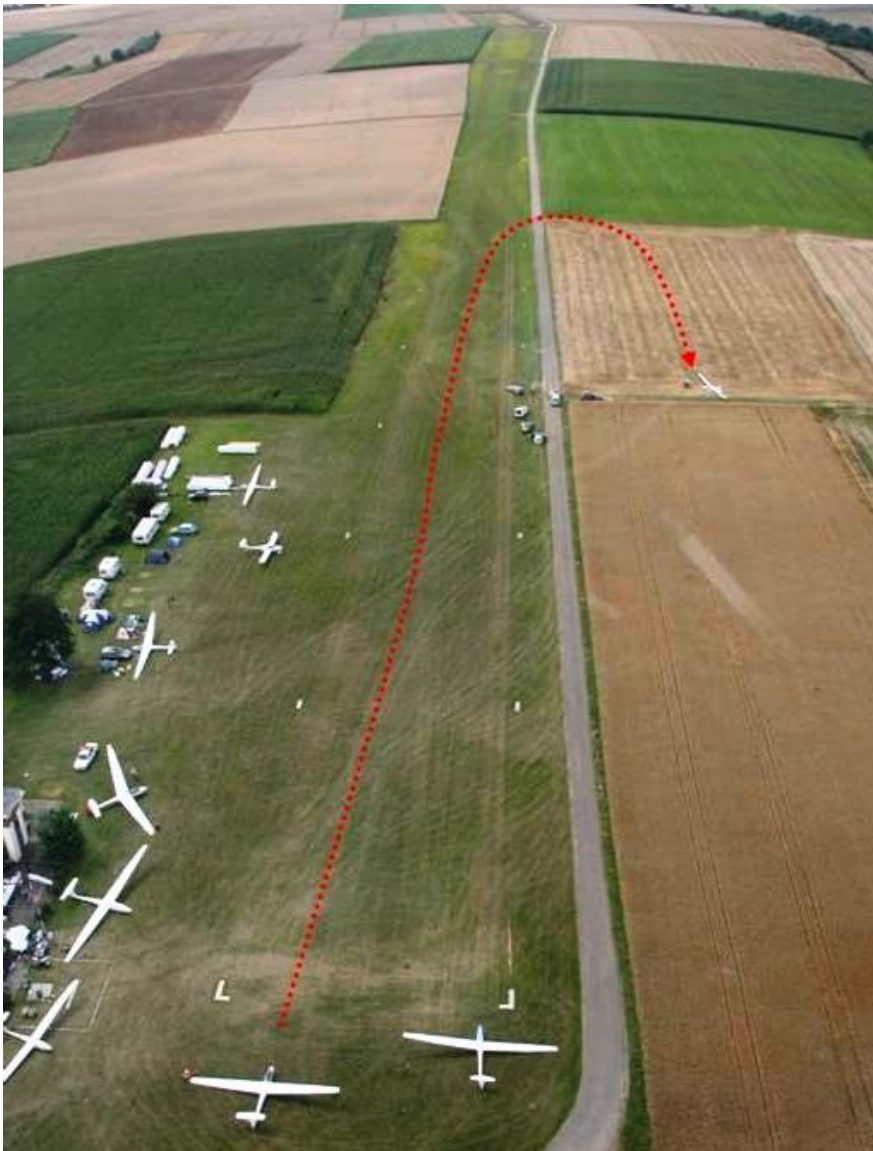
Von mehreren Zeugen wurde beobachtet, dass das Segelflugzeug kurz nach dem Abheben in eine sehr steile Steigfluglage überging. In geringer Höhe über Grund begann eine Drehung um die Hoch- und Querachse nach rechts und das Segelflugzeug prallte aus einer nahezu senkrechten Sturzfluglage zuerst mit der Rumpfspitze und der linken Tragfläche auf dem Boden auf.

Startverlauf und Unfallstelle

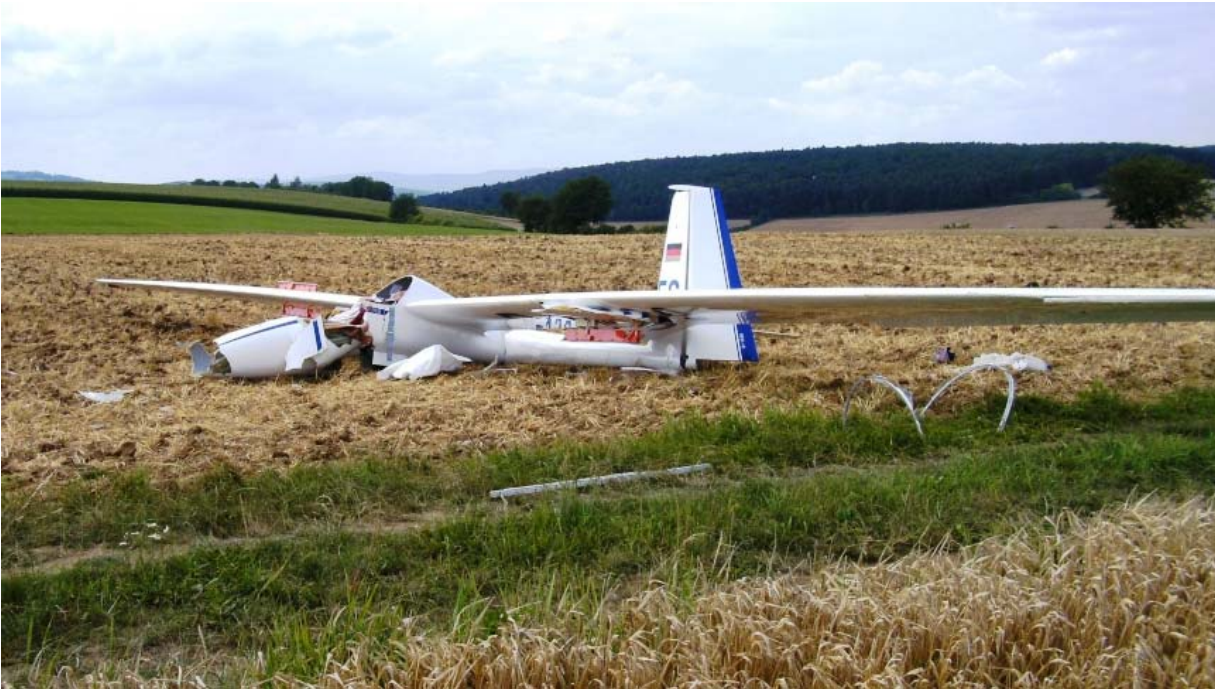
Wrack des Segelflugzeuges an der Unfallstelle

Der gesamte Kabinenbereich wurde beim Aufprall auf den Boden zerstört. Die Rumpfröhre war mehrfach gebrochen, das Leitwerk war abgebrochen. Die linke Tragfläche war schwer beschädigt.

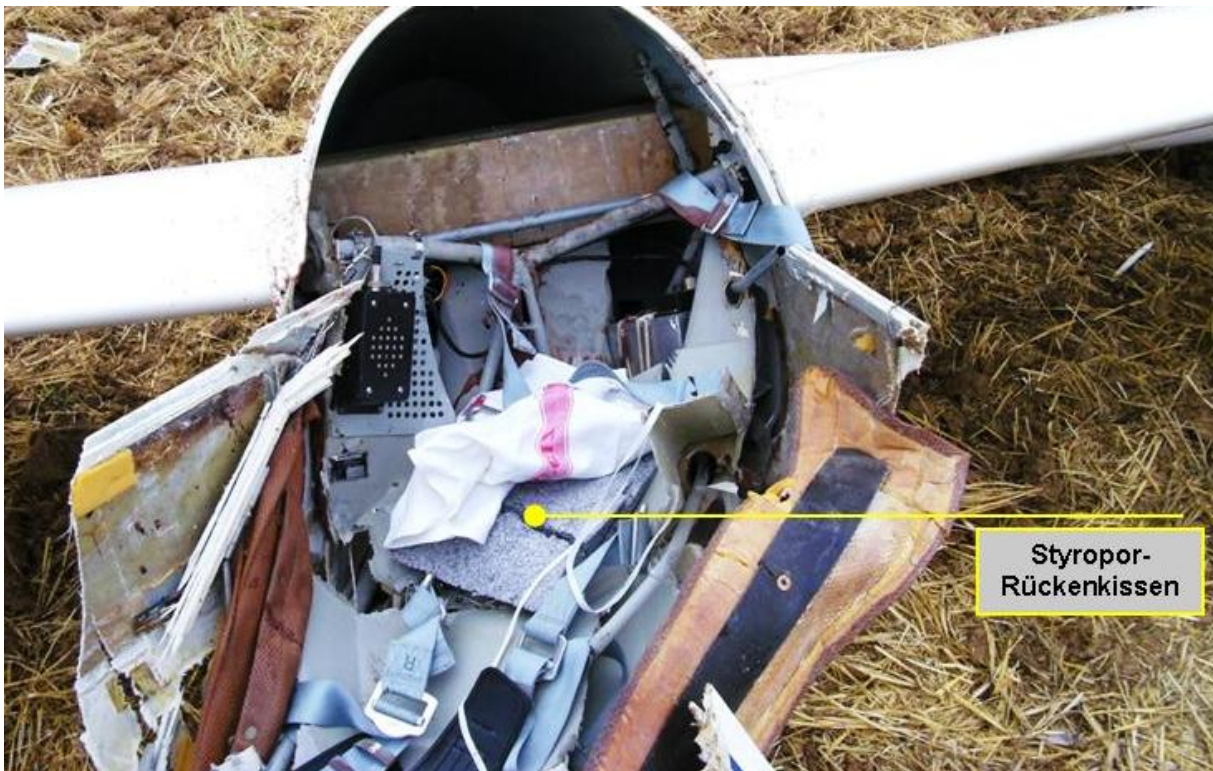
Die Einstellung der Schulter- und Bauchgurte konnte nicht festgestellt werden. Im Cockpit war keine Rückenlehne eingebaut. In der Sitzschale lag ein Styroporkissen. Bei der Prüfung der Ruderanschlüsse wurde festgestellt, dass alle Ruder funktionsfähig waren.

Cockpit, als Rückenkissen wurde eine Styroporplatte verwendet

Der Pilot verwendete anstatt der verstellbaren Rückenlehne ein lose in die Sitzwanne eingelegtes Styroporkissen als Rückenstütze. Nach Aussage der Starthelferin konnte er alle Bedienelemente im Cockpit erreichen, obwohl sich die nachgerüstete Rückenlehne beim ersten Windenstart auf dem Muster als nachteilig erwiesen hatte, da sie im Moment der Startbeschleunigung nach hinten gekippt war. Laut Aussage eines Vereinsmitgliedes habe der Pilot nach den ersten Windenschleppstarts geäußert, dass auch mit dem Rückenkissen keine „zufriedenstellende“ Lösung bezüglich der Sitzposition erreicht wurde.

Nach Auffassung der BFU kann nicht ausgeschlossen werden, dass infolge der hohen Beschleunigung das lose eingelegte Styroporkissen als Rückenlehne nur einen ungenügenden Rückhalt bot und der Pilot über die Schultern nach hinten gedrückt

wurde und somit nicht mehr in vollem Umfang in der Lage war, mit dem Höhensteuer einem Aufbäumen entgegenwirken zu können.

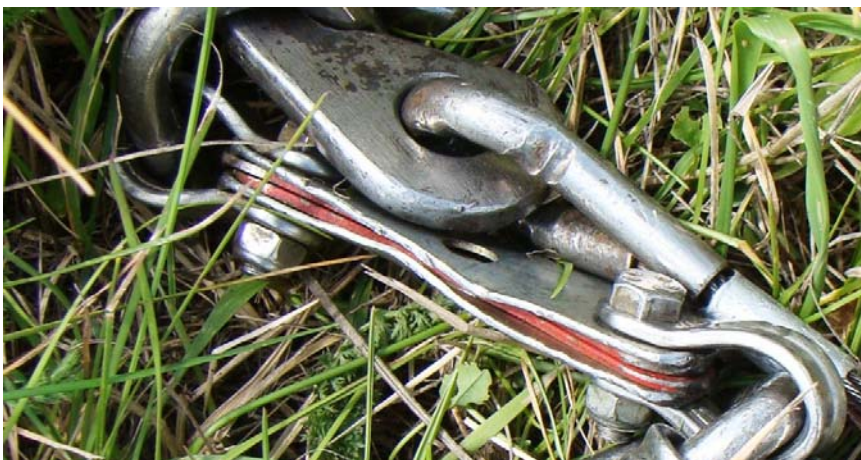
Das Ende des Windschleppseils lag ca. 50 m seitlich des Wracks in der Startbahn und es war nicht mehr mit der Schleppkupplung des Segelflugzeuges verbunden. Im verwendeten Schleppseil waren zwei rot gefärbte Sollbruchstellen, eine in Rundloch- und eine in Langlochausführung mit einer Nennbruchlast von 7 500 N (Newton) eingebaut.

Sollbruchstelle im verwendeten Schleppseil

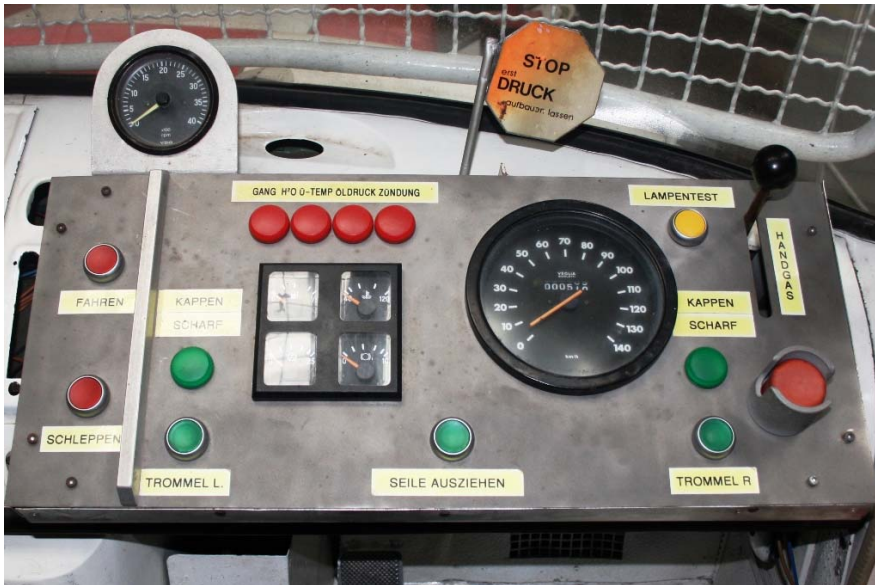
Am Bedienpult der Startwinde gab es keine Hinweise oder Markierungen, die der vergleichenden Anzeige der Schleppgeschwindigkeit dienten. Die Funktionen der Startwinde wurden im Rahmen der Untersuchung nach Inbetriebnahme und bei der Durchführung von zwei Schleppstarts geprüft. Dabei ergaben sich keine Hinweise auf eine technische Störung.

Bedienpult der Winde

Für die Bewertung, mit welcher Seilkraft das Segelflugzeug zu schleppen wäre, zog sie Erfahrungswerte mit anderen vergleichbaren Segelflugzeugen heran. Diese Entscheidung wurde mit Hilfe der Gashebelstellung am Bedienpult der Winde getroffen, die sich aus langjährigen Erfahrungswerten mit dem Schleppen von Segelflugzeugen verschiedener Abflugmassen im Verein ergeben hatten und den Anwärtern vermittelt wurden.

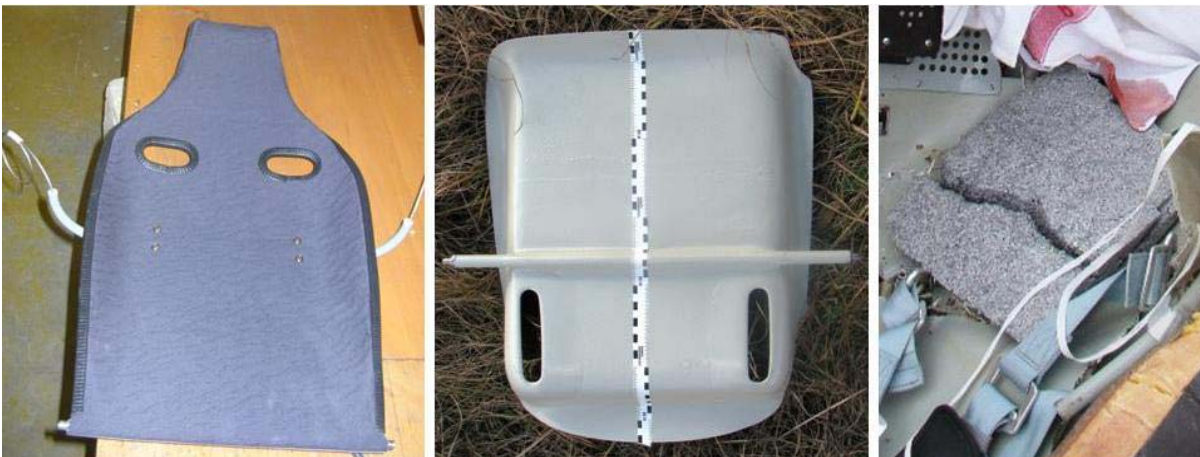
Rückenlehne gemäß Herstelleranweisung mit 4-Punkt-Lagerung
Foto: Schempp-Hirth

Nachgerüstete Rückenlehne mit
mit drehbarer Lagerung Foto: BFU

Styroporkissen Foto: BFU
