Untersuchungsbericht

3X121-0/09
März 2010

Art des Ereignisses:	Unfall
Datum:	07. August 2009
Ort:	nahe Bovenden
Luftfahrzeug:	Tragschrauber
Hersteller / Muster:	AutoGyro / MTOsport
Personenschaden:	Pilot und Fluggast tödlich verletzt
Sachschaden:	Tragschrauber zerstört
Drittschaden:	Flurschaden
Informationsquelle:	Untersuchung durch BFU

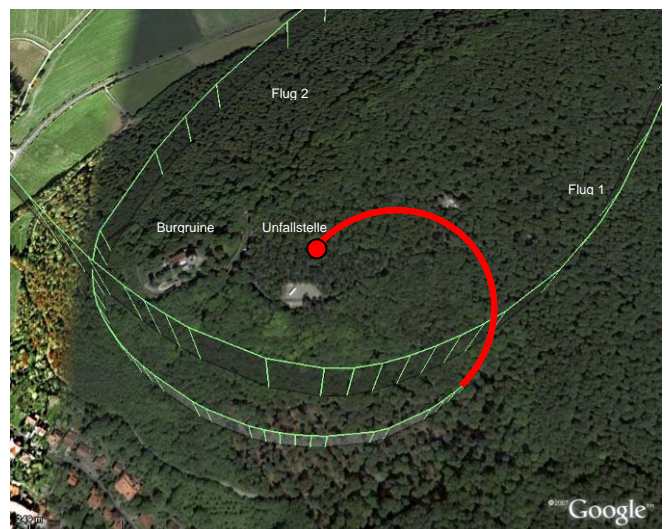
Flugweg, ausgelesen aus dem GPS (grüne Linie),
Flugweg, beobachtet durch Zeugen (rote Linie)

Der im GPS gespeicherte Flugweg zeigte, dass die Flughöhe in Bezug zum MSL in den letzten vier Flugminuten der Aufzeichnung gehalten bzw. zum Ende hin erhöht wurde, sich jedoch in Bezug zum ansteigenden Gelände verringerte. Der gespeicherte Flugweg verlief die letzten Minuten bis zum Waldhang bei der Burgruine Plesse über hindernisfreiem Gelände bzw. möglichen Notlandeflächen im Falle einer Triebwerksstörung. Der Parkplatz an der Burgruine Plesse schied aufgrund der geringen Ausmaße und der hohen einschäumenden Bäume als mögliche Notlandefläche aus, zumal im Tal geeignete Flächen zur Verfügung gestanden hätten.

Die Aufzeichnung des GPS-Gerätes an Bord dokumentierte, wie bei diesem Rundflug mit verhältnismäßig geringer Vorwärtsfahrt in geringer Höhe über Grund an der Burgruine vorbei geflogen wurde. Die Beobachtungen der Zeugen bestätigten diesen Sachverhalt.
