Untersuchungsbericht

3X123-0/09
Oktober 2009

Art des Ereignisses:	Unfall
Datum:	08. August 2009
Ort:	Fischbek
Luftfahrzeug:	Segelflugzeug
Hersteller / Muster:	Schleicher / ASK 21
Personenschaden:	eine Person leicht verletzt
Sachschaden:	Luftfahrzeug schwer beschädigt
Drittschaden:	keiner
Informationsquelle:	Untersuchung durch BFU

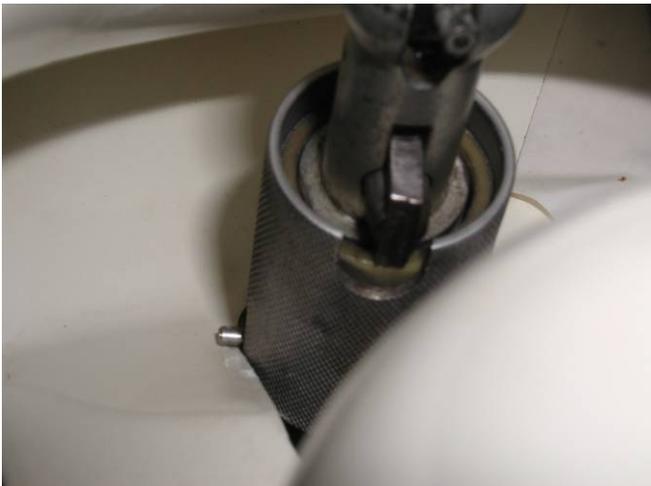
Bei der Untersuchung am Luftfahrzeug wurde festgestellt, dass sich aus der Wedekindsicherung am Höhenruderanschluss eine Spannhülse gelöst hatte, die nachfolgend die Bewegung des Höhenruders blockierte.

Das Gestänge der Höhenruderanlenkung war im Bereich der Sicherung verbogen und angebrochen, sodass es zur Auslenkung der Spannhülse kam. Diese Feststellung am Luftfahrzeug ist als Ursache für den Flugunfall auszuschließen.

Blockiertes Höhenruder durch verrutschten Spannreif
