Untersuchungsbericht

Art des Ereignisses:	Unfall
Datum:	21. August 2009
Ort:	Juist
Luftfahrzeug:	Reisemotorsegler
Hersteller / Muster:	Scheibe Flugzeugbau / SF 25 C
Personenschaden:	eine Person leicht verletzt
Sachschaden:	Luftfahrzeug schwer beschädigt
Drittschaden:	keiner
Informationsquelle:	Untersuchung durch BFU
Aktenzeichen:	BFU 3X127-09

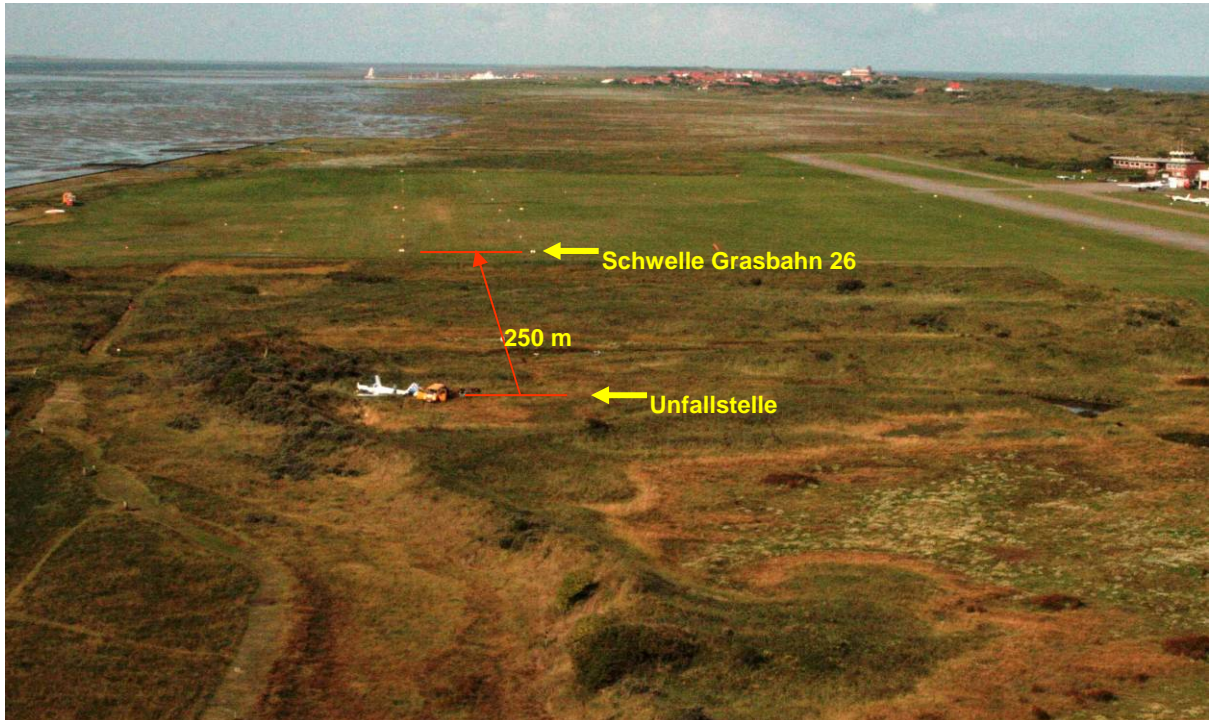
Die Unfallstelle lag ca. 250 m vor der Schwelle der Landebahn 26 in der vorgelegerten, hügeligen Dünenlandschaft. Die Dünenkämme erreichen hier Höhen von bis zu sieben Metern gegenüber dem Flugplatzniveau.

Die erste Bodenkollision erfolgte im Sinkflug mit dem Randbogen der linken Tragfläche ca. 250 m vor der Schwelle der Grasbahn 26 am Kamm einer zur Anflugrichtung parallel verlaufenden ca. fünf Meter hohen Düne. Der linke Tragflügel brach dabei im Außenbereich.
