Untersuchungsbericht

Art des Ereignisses:	Unfall
Datum:	23. August 2009
Ort:	Ellwangen-Erpfental
Luftfahrzeuge:	1. Hubschrauber 2. Flugzeug
Hersteller / Muster:	1. Robinson / R44 2. Reims Aviation / Cessna F182Q
Personenschaden:	1. vier Insassen tödlich verletzt 2. eine Person schwer verletzt
Sachschaden:	1. Hubschrauber zerstört 2. Flugzeug schwer beschädigt
Drittschaden:	Flurschaden
Informationsquelle:	Untersuchung durch Mitarbeiter der BFU
Aktenzeichen:	BFU 3X130-09

Am Wochenende des 22.-23.08.2009 fand am Sonderlandeplatz Ellwangen-Erpfental ein zweitägiges Flugplatzfest mit verschiedenen Flugvorführungen und Rundflügen statt. Im Endanflug kam es zu einer Kollision zwischen einem Hubschrauber Robinson R44 und einem Flugzeug Reims Aviation Cessna F182Q (F182).

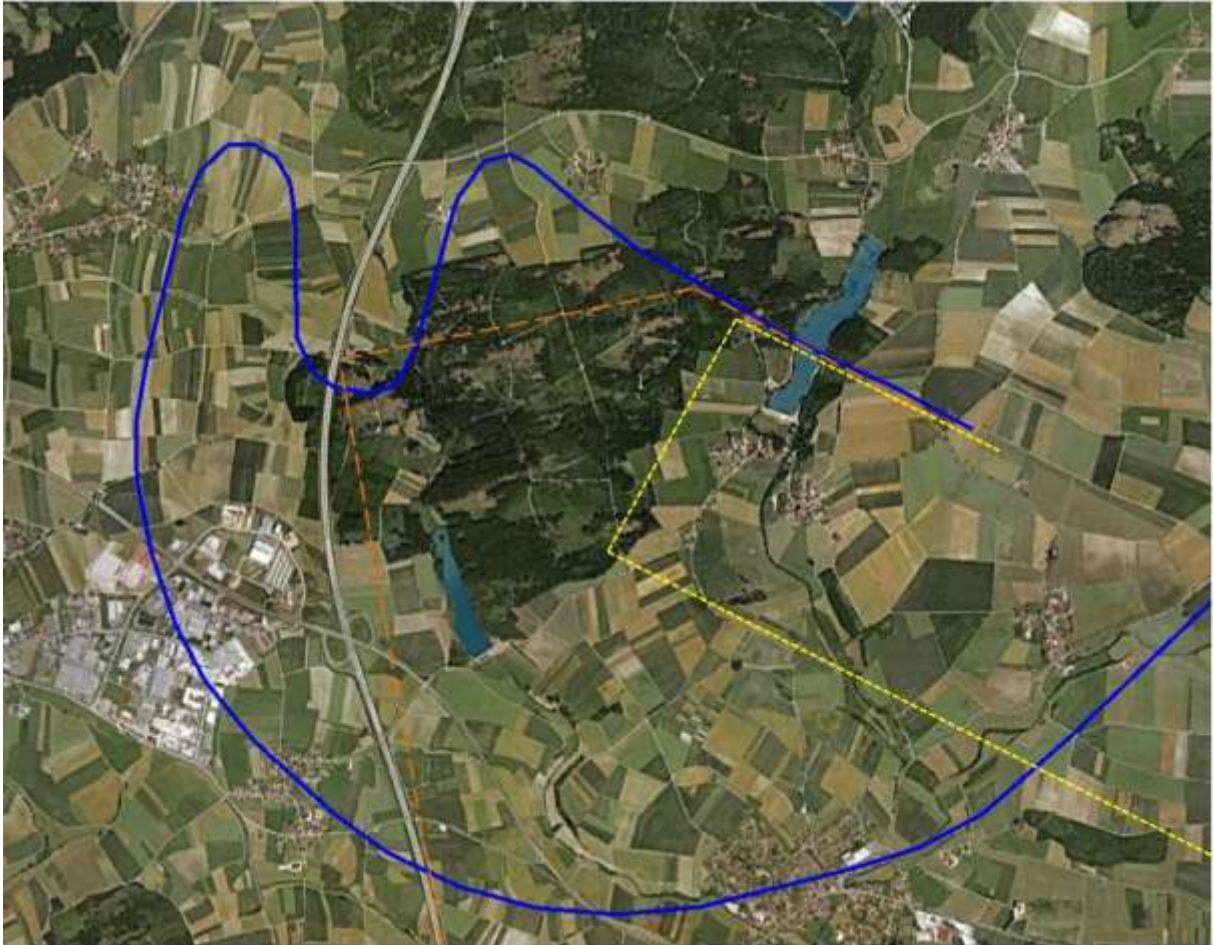
Flugweg des Absetzflugzeuges mit Platzrunden

Die im Garmin GPSmap 196 gespeicherten Daten wurden bei der BFU ausgelesen. Daraus ergab sich der gesamte Flugweg der F182.

Für die letzten ca. 60 Sekunden vor der Kollision ließ sich aus den GPS-Daten eine mittlere Geschwindigkeit des Flugzeuges über Grund von ca. 65 kt ermitteln. Zusätzlich wurde aus den aufgezeichneten Höhendaten für die letzte Minute vor der Kollision eine Sinkrate des Absetzflugzeuges von ca. 800 ft/min errechnet.

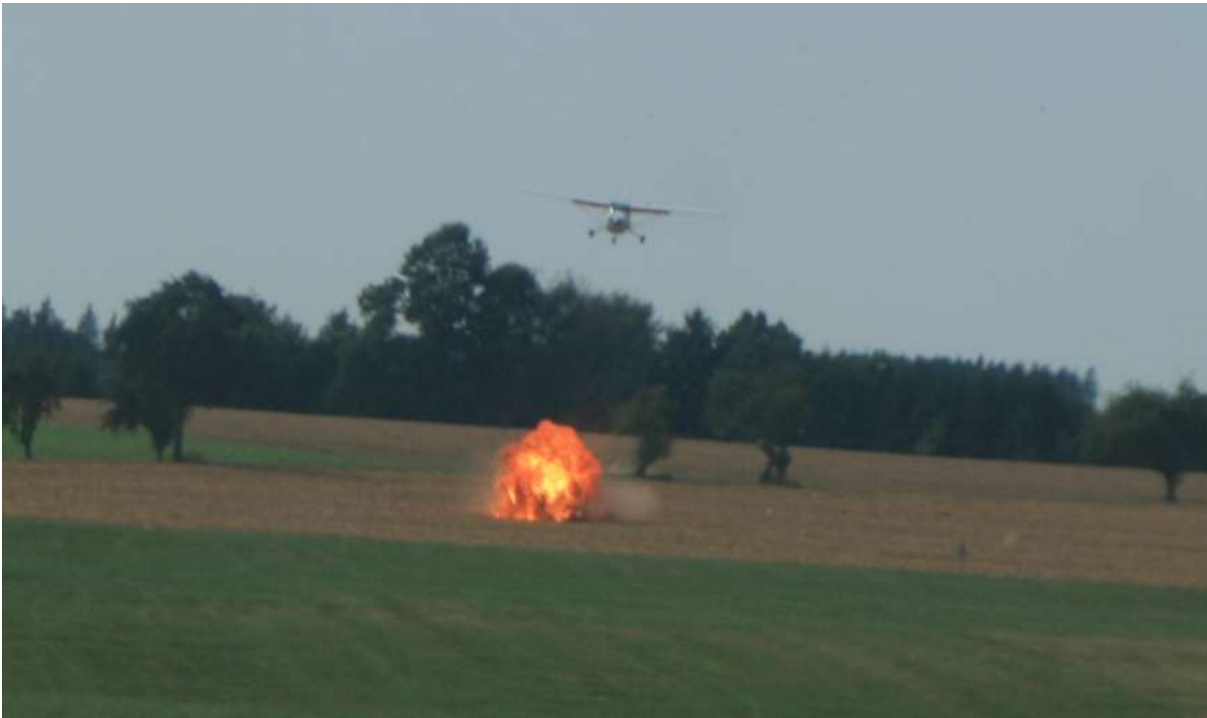
Aufnahme unmittelbar nach der Kollision

Nachdem die DR 400 gelandet war, die Landebahn verlassen hatte und entgegen der Landerichtung parallel zur Landebahn zur Abstellfläche rollte, fotografierte der Fluggast die Situation unmittelbar nach der Kollision der Luftfahrzeuge.

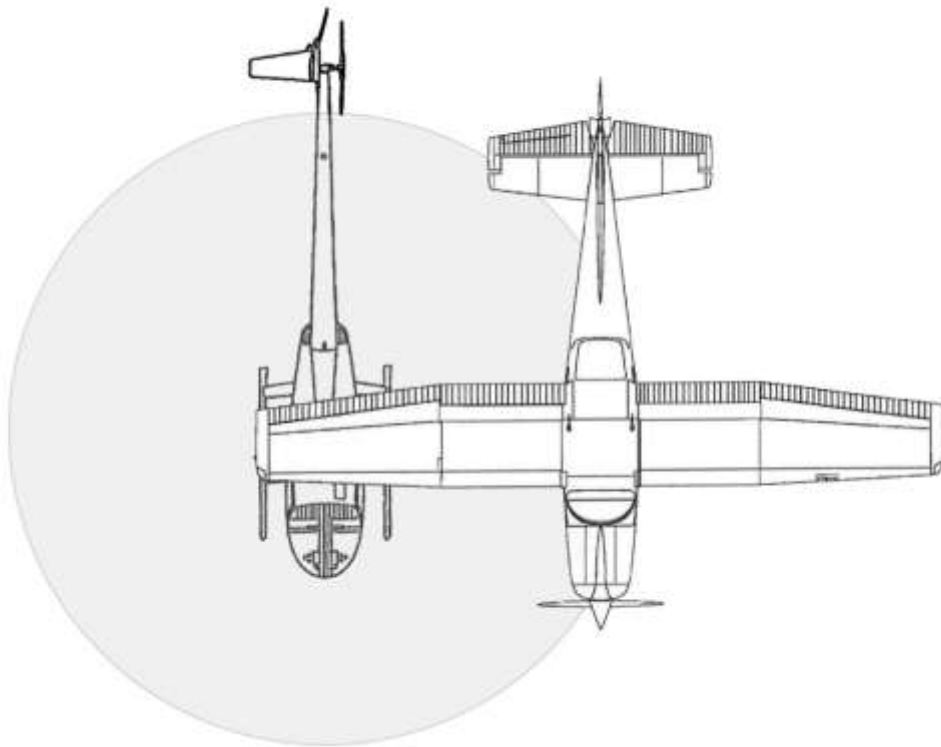
Rekonstruktion der Kollision

Die Kollision zwischen dem Hubschrauber und dem Flugzeug ereignete sich im Endanflug beider Luftfahrzeuge in einer Höhe von ca. 25 m über Grund.

Die Kollisionsspuren zeigten, dass die erste Berührung der Luftfahrzeuge zwischen dem rechten Hauptfahrwerksbein und der Rumpfunterseite des Flugzeuges und dem Hauptrotor des Hubschraubers erfolgt war. Als Folge der Kollision wurde der Hauptrotor zerstört. Der Hubschrauber war dadurch nicht mehr flugfähig. Die in größerer Entfernung zum Hauptwrack gefundenen Teile der Kabinenverglasung und Checklisten zeigen, dass auch die Kabinenverglasung unmittelbar nach der Kollision zerstört wurde. Das Fehlen von Berührungsspuren die der F182 zuzuordnen waren spricht nach Auffassung der BFU dafür, dass die Verglasung durch den in Unwucht geratenen Hauptrotor des Hubschraubers zerstört wurde.
