Untersuchungsbericht

Art des Ereignisses:	Unfall
Datum:	22. August 2009
Ort:	Hamburger Hafen
Luftfahrzeug:	Flugzeug
Hersteller / Muster:	Cessna Aircraft Company / Cessna T206H
Personenschaden:	zwei Passagiere tödlich verletzt, Pilot leicht verletzt
Sachschaden:	Luftfahrzeug schwer beschädigt
Drittschaden:	keiner
Informationsquelle:	Untersuchung durch Mitarbeiter der BFU
Aktenzeichen:	BFU 3X131-0/09

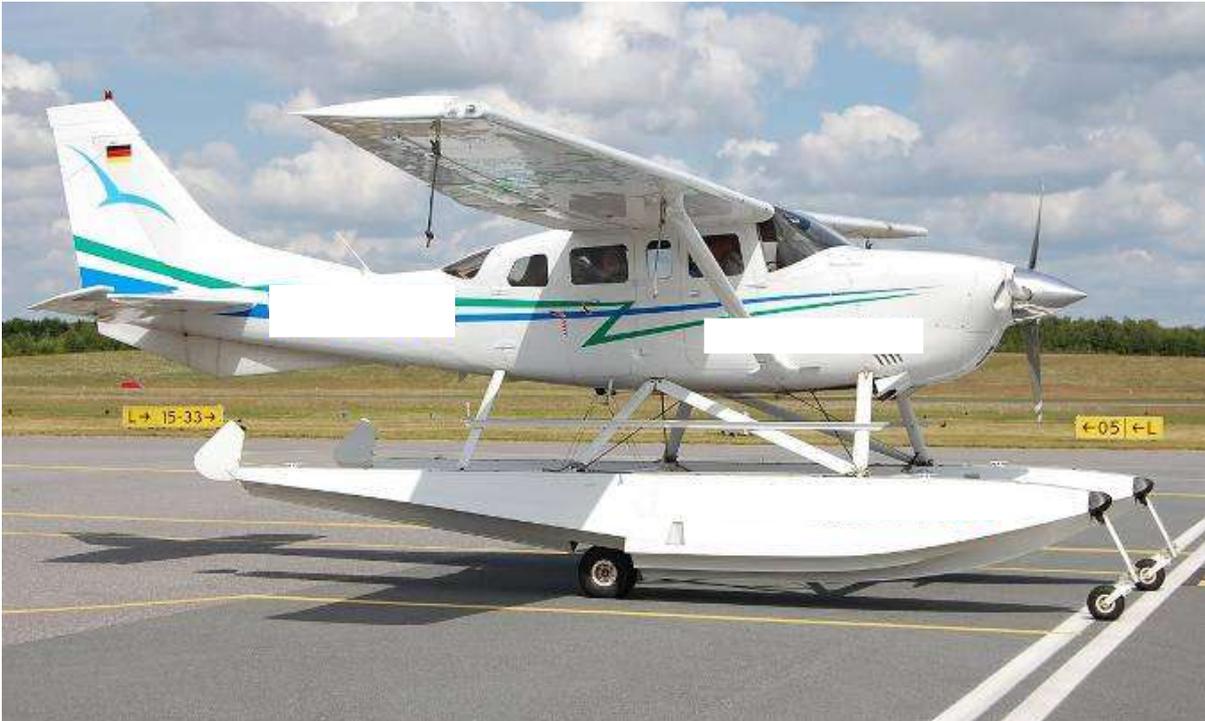
Flugzeug mit ausgefahrenem Fahrwerk

Die Feststellungen am Wrack sowie Bilder des Flugzeugs im Anflug und die vorhandenen Zeugenaussagen zeigten, dass das Fahrwerk zum Zeitpunkt der Wasserlandung ausgefahren war. Die hierdurch entstandene Verzögerung und der hohe Schwerpunkt des Flugzeugs bewirkten augenblicklich nach dem Wasserkontakt einen Überschlag des Flugzeugs.

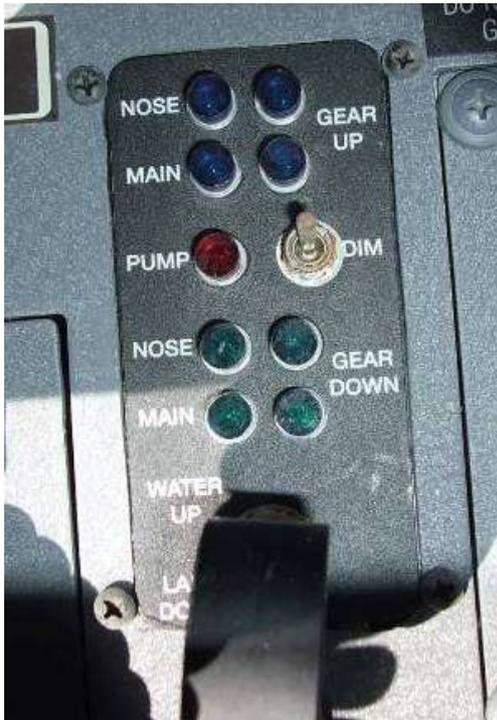
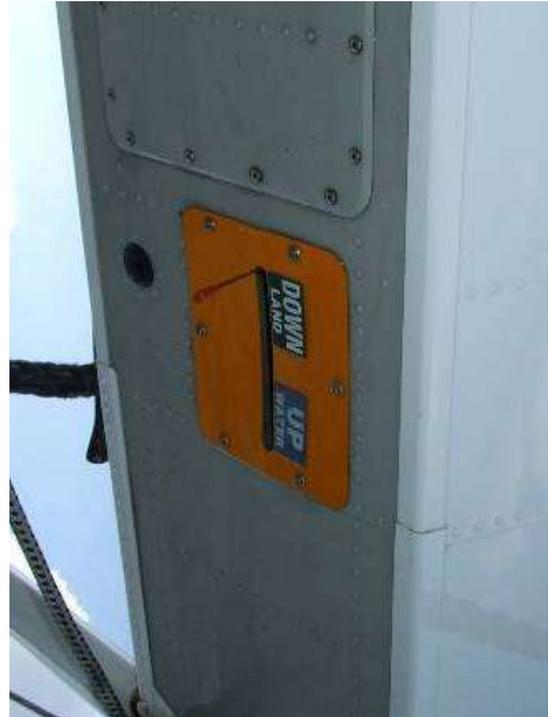
Elektrische Fahrwerksanzeige im Cockpit und mechanische Fahrwerksanzeige auf den Schwimmern

Es ist davon auszugehen, dass die vier grünen Lampen der Fahrwerksanzeige leuchteten. Die Position der gesamten Fahrwerk-Steuerungseinrichtung hinter dem Steuerhorn war ungünstig. Dennoch entsprach sie den Standardisierungsvorgaben in den Bauvorschriften. Die Fahrwerk-Anzeigelampen befanden sich unterhalb der großflächigen bunten Displays für die Fluglage, Navigation und Triebwerksüberwachung und waren im Vergleich dazu eher unauffällig. Der zwar große, auffällig geformte Fahrwerksbedienhebel hob sich aufgrund seiner schwarzen Farbe nur wenig vom Instrumentenbrett ab. Dennoch wurde aufgrund von Standardisierungen für die Anordnung der Bedienelemente in Flugzeugcockpits von einer Sicherheitsempfehlung in Bezug auf die Fahrwerk-Steuerereinrichtung abgesehen.

Die mechanische Anzeige auf dem linken Schwimmer war laut dem Piloten nicht zu sehen, dies entsprach auch dem Zustand nach der Bergung des Flugzeuges. Nach den Angaben des Piloten und Vertretern des Unternehmens kam es in der Vergangenheit vor, dass der Anzeigedraht beim Einsteigen der Passagiere - falls diese auf den Anzeigedraht traten - in den Schwimmer gedrückt wurde. Es erscheint jedoch auch möglich, dass die Anzeigedrähte beim Überschlag durch den Wasserdruck in die Schwimmer gedrückt wurden, da diese auf beiden Seiten in den Schwimmern vorgefunden wurden. An die Tonansage über die derzeitige Position des Fahrwerks konnte sich der Pilot nicht mehr erinnern. Mit großer Wahrscheinlichkeit sprach diese Anlage nicht an, da laut Radaraufzeichnung das Flugzeug während des gesamten Fluges im Geschwindigkeitsbereich unterhalb der Auslösegeschwindigkeit flog.

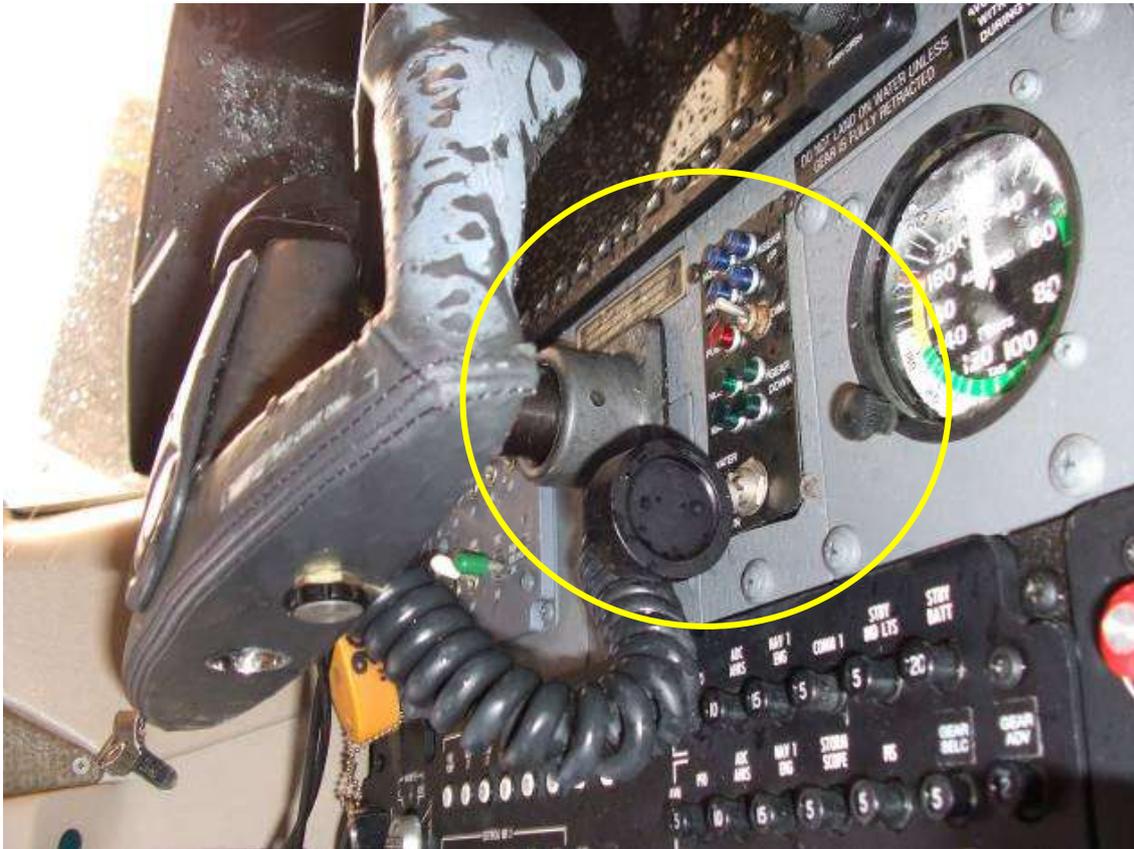
Sowohl die europäischen als auch amerikanischen Bauvorschriften (CS 23 bzw. CFR 23) fordern zur Standardisierung im § 23.777 Cockpit Controls, dass der Bedienhebel für ein Einziehfahrwerk links der Triebwerksbedienhebel angeordnet sein muss.

Fahrwerksbedienhebel rechts hinter dem Steuerhorn

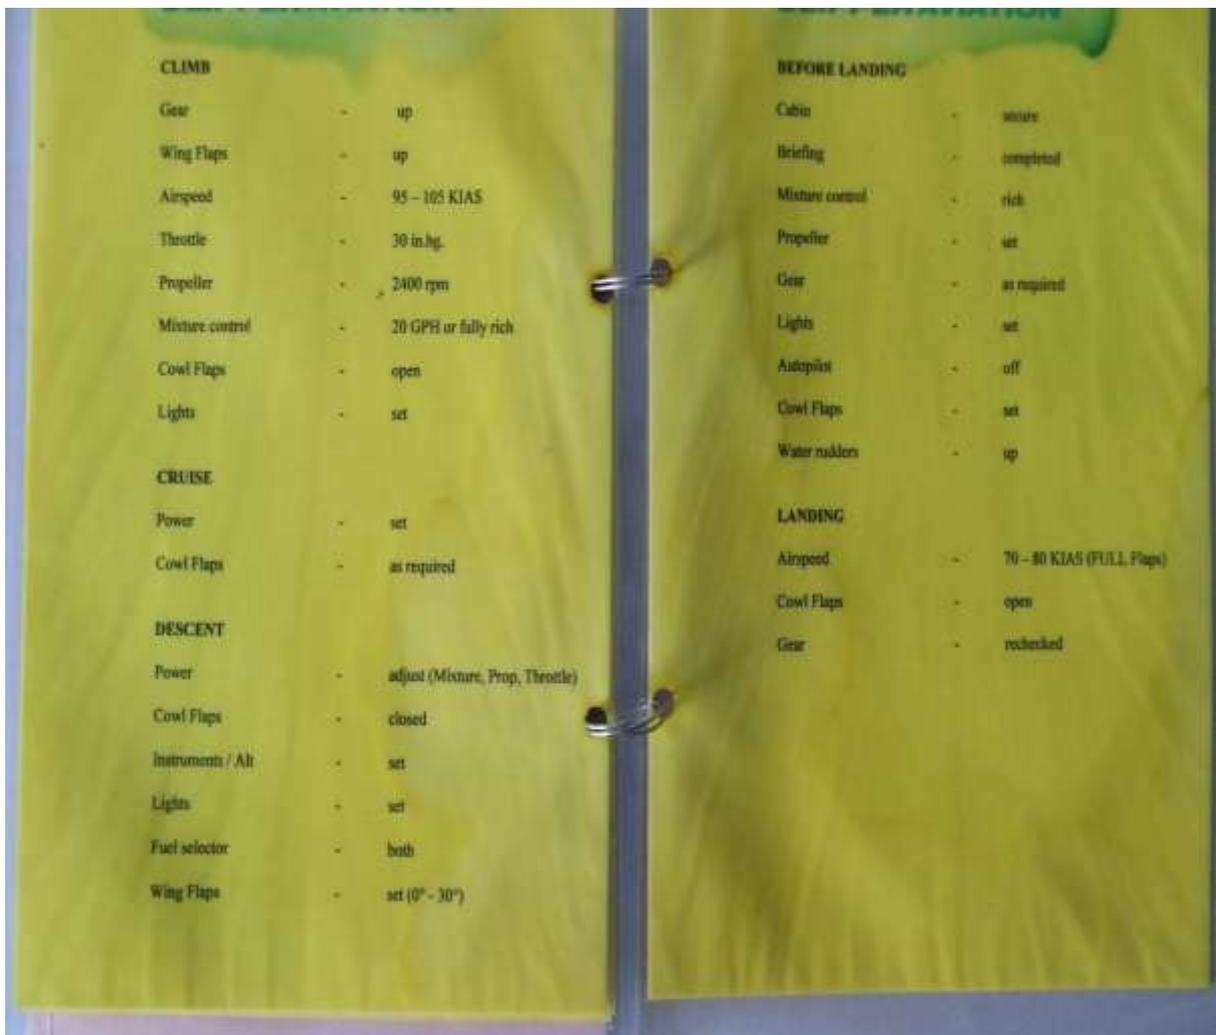
Die in der linken Seitentasche neben dem Piloten an Bord des Luftfahrzeugs vorgefundene Checkliste (siehe Anlage) bestand aus drei doppelseitig bedruckten gelben DIN A5 Seiten für "Normal Procedures" und vier doppelseitig bedruckten Seiten für "Limitations". Sie war mit zwei Schlüsselringen lose zusammengehalten. Die Checkliste sah nach dem Abheben im Steigflug-Check das Einfahren des Fahrwerks vor. Im Check vor der Landung sollte das Fahrwerk je nach Bedarf gesetzt werden. Eine Anweisung zur Überprüfung der Fahrwerksanzeigen und einen Hinweis auf die richtige Position des Fahrwerks für eine Wasserlandung bzw. Landlandung enthielt die Checkliste nicht.

Das betroffene Luftfahrtunternehmen verwendete eine selbst hergestellte Checkliste. Diese Checkliste war von der Aufmachung her eintönig und die Bedeutung der richtigen Fahrwerksstellung ging im "Before Landing"-Check bei dem Punkt "gear – as required" unter.

Ob der Pilot die Checkliste verwendete, ist aus Sicht der BFU fraglich, da während der geforderten Tätigkeiten in den einzelnen Checkpunkten keine Hand frei ist, neben dem Steuern des Flugzeuges mit einer Hand und Bedienen der Schalter und Hebel mit der anderen Hand, diese lose zusammengehaltene Checkliste festzuhalten. Standardisierte Verfahren in Bezug auf die Verwendung der Checkliste waren im Unternehmen nicht vorhanden.

Im Flugzeug vorgefundene Checkliste

Weiter wurden für die im Unternehmen verwendeten Checklisten farbliche Kennzeichnungen in Blau bzw. Grün, je nach Wasser- oder Landbetrieb, eingeführt. Zur besseren Handhabung wurde auch das Format geändert. Der Inhalt der Checklisten wurde mit dem Flughandbuch in Übereinstimmung gebracht und der Gebrauch der Checklisten im Operation Manual vorgeschrieben.
