# Untersuchungsbericht

Art des Ereignisses:	Unfall
Datum:	24. August 2009
Ort:	Bremgarten
Luftfahrzeuge:	1) Flugzeug 2) Ultraleichtflugzeug
Hersteller / Muster:	1) Yakovlev / YAK-3UA 2) Comco Ikarus / C42 B
Personenschaden:	1) keiner 2) Pilot tödlich verletzt, Fluglehrer schwer verletzt
Sachschaden:	1) Flugzeug schwer beschädigt 2) Ultraleichtflugzeug zerstört
Drittschaden:	keiner
Informationsquelle:	Untersuchung durch Mitarbeiter der BFU
Aktenzeichen:	BFU 3X135-09

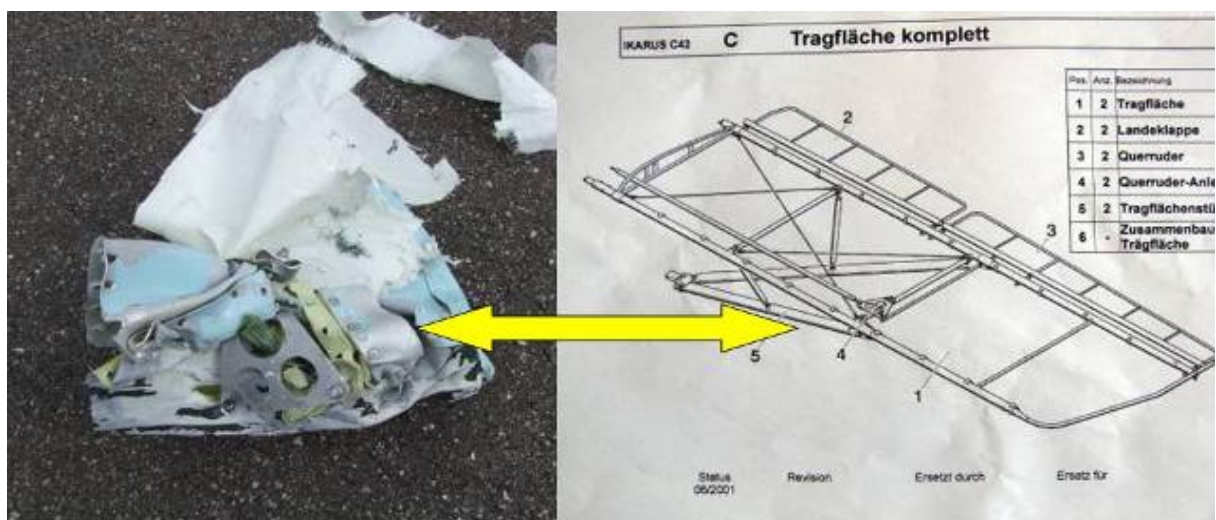
Die Querruder-Umlenkung mit Resten der Bespannung des verunfallten UL befand sich im rechten abgetrennten Randbogen der YAK-3. Der Randbogen lag 50 Meter östlich der Aufschlagstelle des UL.

Querruder-Umlenkung

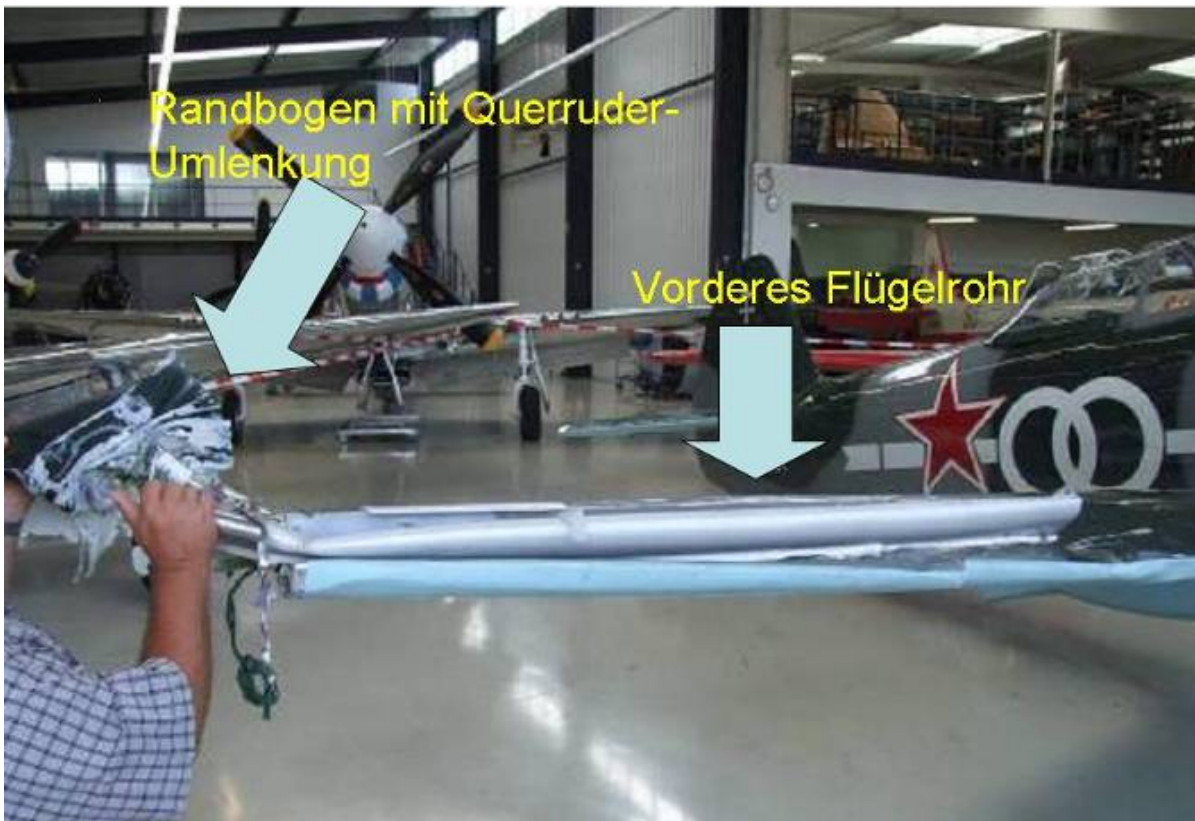
Bei der YAK-3 war der rechte Randbogen abgetrennt. Aus dem offenen Ende der Tragfläche hingen grün ummantelte Kunststoffleitungen heraus, deren fehlende Teile im Bereich der Fundstelle des Randbogens lagen. An der rechten Tragfläche waren im äußeren Bereich auf ca. 1,5 Metern Länge Deformierungen und Berührungsspuren. Auf der Unterseite der Tragfläche waren Kratz- und Eindruckstellen.

Rechte Tragfläche mit Wrackteilen

Das abgetrennte vordere Flügelrohr des UL ließ sich in die Deformierung der rechten Tragfläche der YAK-3 einlegen. Die Stücke der gefundenen Querruder-Umlenkung und der Randbogen wurden mit einbezogen.

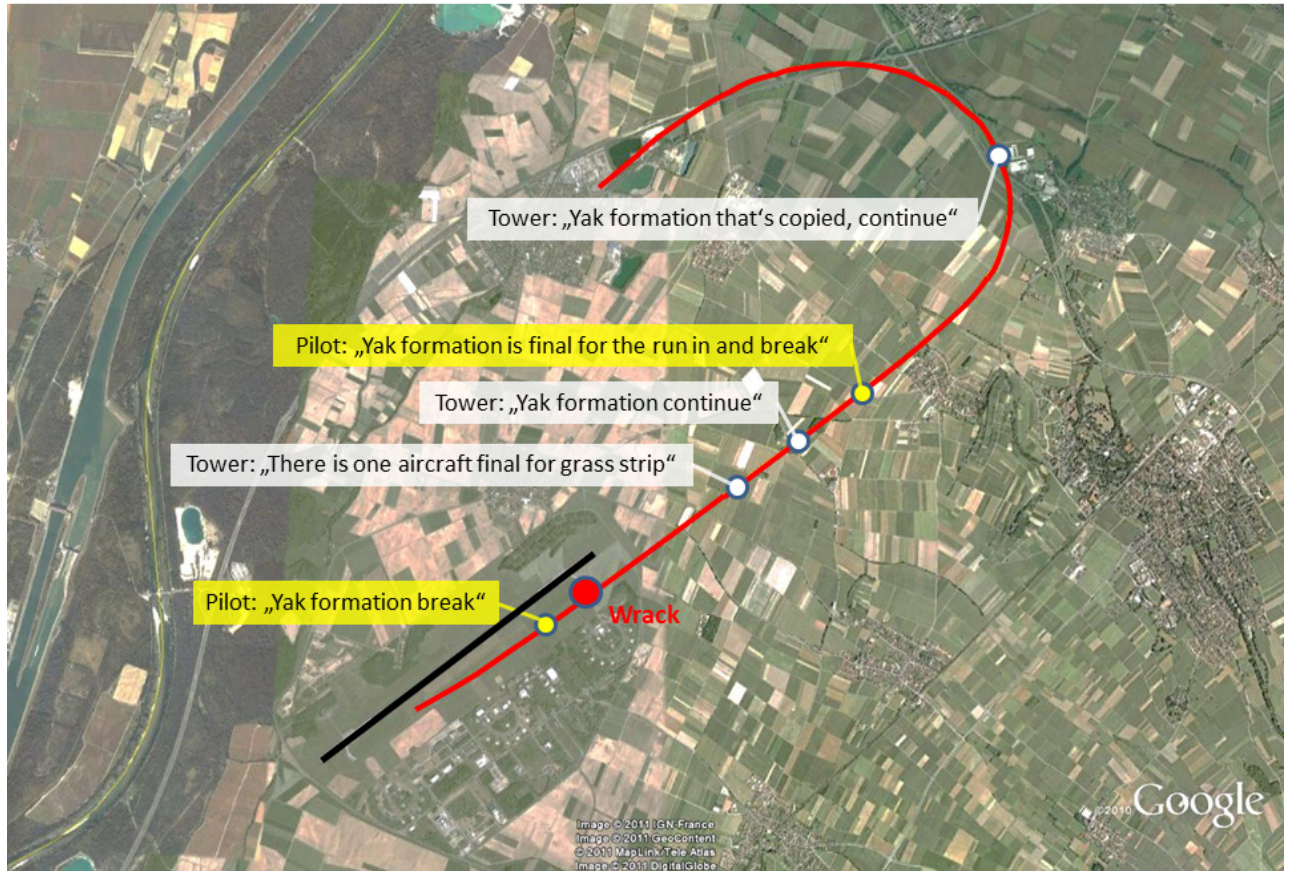
Flugweg der Yak-Formation

Anflugsituation der Yak-Formation mit zugeordneten Funksprechverkehr
