# Untersuchungsbericht

3X150-0/09  
November 2009

Art des Ereignisses:	Unfall
Datum:	02. September 2009
Ort:	Flugplatz Uetersen
Luftfahrzeug:	Hubschrauber
Hersteller / Muster:	Robinson Helicopter Company / R22 Beta
Personenschaden:	ohne Verletzte
Sachschaden:	Luftfahrzeug schwer beschädigt
Drittsschaden:	keiner
Informationsquelle:	Untersuchung durch BFU

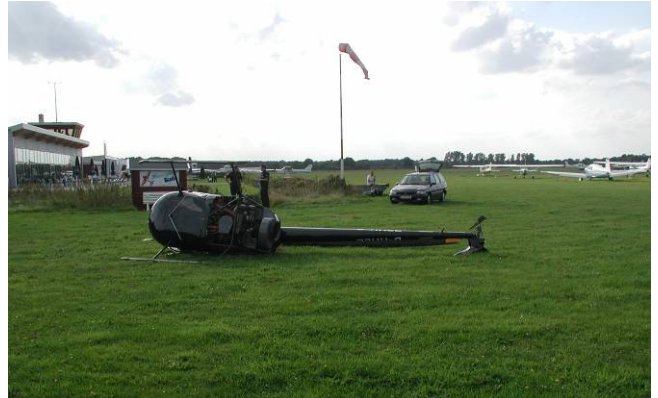
Unfallstelle

Der Hubschrauber lag ca. in Richtung 200 Grad auf seiner rechten Seite. Die Rotorblätter waren verbogen bzw. geknickt. Im unteren Bereich der Rotormastverkleidung waren die Ummantelung des Rotormastes eingerissen und eine Steuerstange durchtrennt. Die übrigen Steuerstangen waren alle verbunden. Das Triebwerk lief noch am Boden. Die Antriebsriemen lagen lose quer übereinander. Der Instrumentenpilz war in der Kabine losgerissen und lag vor dem rechten Sitzplatz. Die Kabinenverglasung war auf der rechten Seite zersplittert. Das Kufenlandegestell war intakt. Im Bereich des hinteren Endes der rechten Kufe war die Grasnarbe aufgerissen und ein ca. 10 cm tiefer Abdruck.

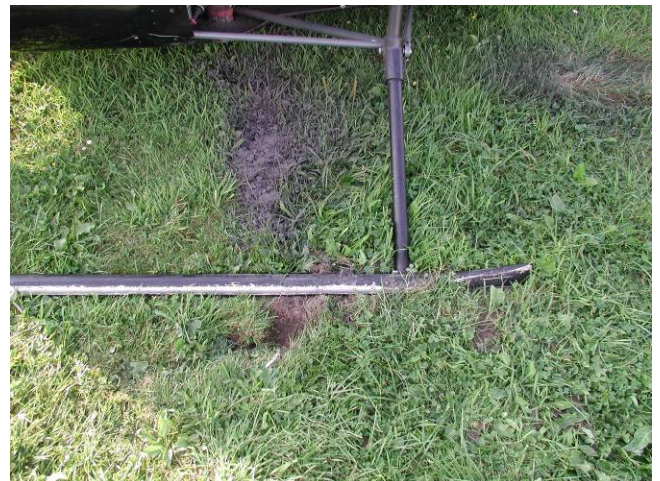
Rechtes Kufenende und Kufenabdruck im Gras

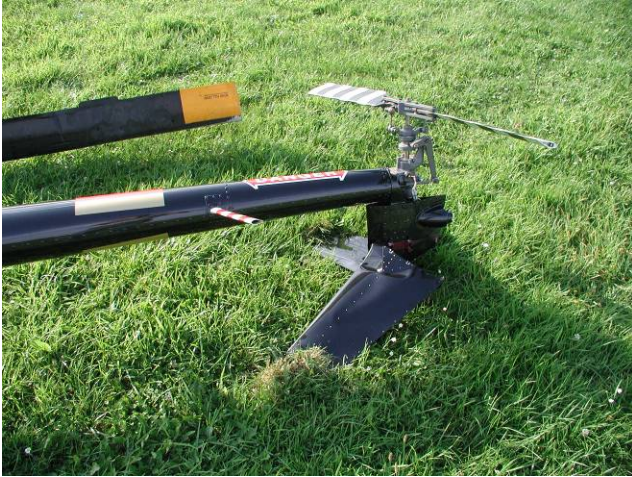
Der Heckausleger war im Bereich der vorderen Halterung geknickt. Die untere vertikale Finne am Heck war nach vorne abgerissen. Der Hecksporn steckte in der Grasnarbe.

Entgegen der Bewegungsrichtung abgescherte Finne Foto: BFU
