Untersuchungsbericht

3X154-0/09
November 2009

Art des Ereignisses:	Unfall
Datum:	08. September 2009
Ort:	nahe Laubusch
Luftfahrzeug:	Hubschrauber
Hersteller / Muster:	Robinson Helicopter Company / R44 Clipper II
Personenschaden:	Pilot und zwei Passagiere leicht verletzt
Sachschaden:	Luftfahrzeug zerstört
Drittschaden:	keiner
Informationsquelle:	Untersuchung durch BFU

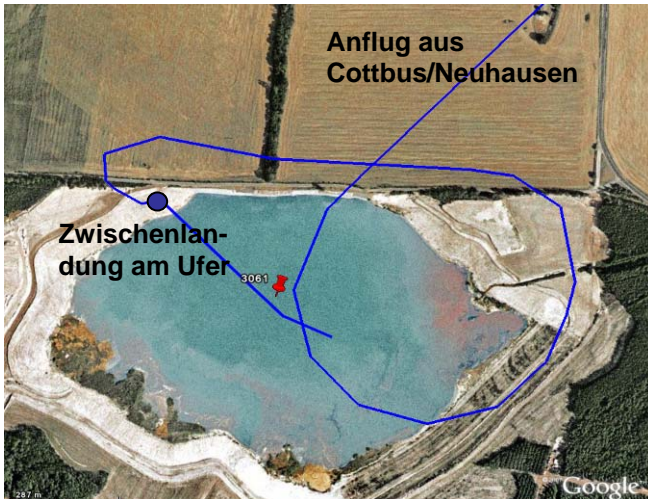
Ausgelesener Flugweg und geplanter Messpunkt

Das Garmin-GPSmap-178C-Sounder an Bord des Hubschraubers konnte ausgelesen werden. Das Gerät speicherte ca. alle 10 Sekunden einen Wegpunkt.

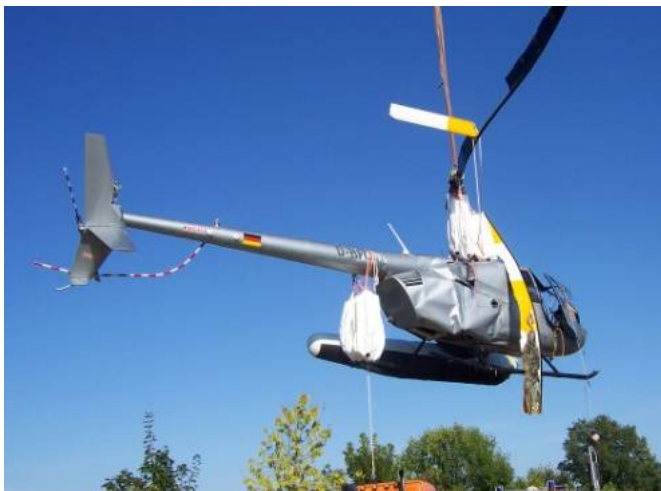
Die Rotorblätter waren verbogen bzw. geknickt. Im äußeren Blattbereich eines Blattes hatte sich die Beplankung auf der Oberseite vom Holm gelöst und war nach oben hinten aufgebogen. Am anderen Rotorblatt hatte sich im inneren Drittel ein ca. 1 m großes Blattstück vom Blattholm gelöst. Der Rotorkopf war mit dem Rotormast verbunden. Im Bereich der Taumelscheibe war eine Steuerstange abgerissen. Die weiteren Steuerstangen waren alle verbunden. Das Kabinendach vor dem Rotormast war eingedrückt. Die Kabinenverglasung war zerbrochen. Die gesamte Rumpfzelle und der Heckausleger wiesen Beulen und Falten auf. Der Abschlussstap des Heckauslegers war mit dem Leitwerk vom Heckausleger abgetrennt und hing lose um die Heckrotorantriebswelle vor dem zerstörten Heckrotorgetriebe. Die Heckrotorgetriebe Ausgangswelle samt Heckrotor wurde lediglich von der Steuerstange zum Heckrotor gehalten. Der rechte Schwimmer war von dem Kufenlandegestell abgerissen. Die Halterungsglaschen des Schwimmers waren

entlang der Verschraubungen zur Kufe durchtrennt. An der Unfallstelle lief Kraftstoff aus.

Hubschrauber nach der Bergung
