# Untersuchungsbericht

Art des Ereignisses:	Unfall
Datum:	16. September 2009
Ort:	Neustadt-Glewe
Luftfahrzeug:	Ultraleichtflugzeug
Hersteller / Muster:	Tomáš Podešva / Trener Baby
Personenschaden:	eine Person tödlich verletzt
Sachschaden:	Luftfahrzeug zerstört
Drittschaden:	leichter Flurschaden
Informationsquelle:	Untersuchung durch BFU
Aktenzeichen:	BFU 3X160-09

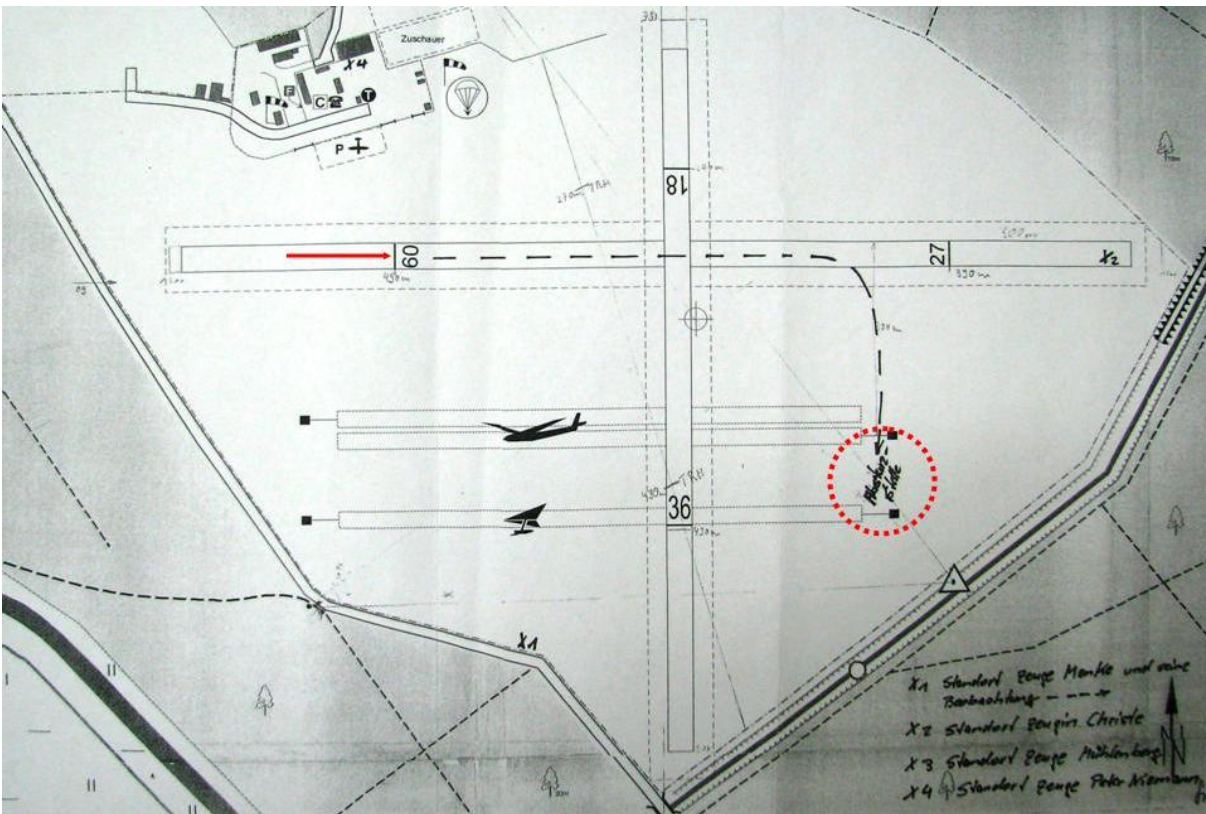
Flugverlauf und Unfallort

Er startete nach Zeugenaussagen gegen 18:45 Uhr auf der Graspiste 09 des Verkehrslandeplatzes Neustadt-Glewe (EDAN). Es wurde beobachtet, wie das Ultraleichtflugzeug nach Erreichen einer Höhe von ca. 50 m nach rechts in Richtung 180° kurvte und danach über die linke Tragfläche abkippte. Beim Aufschlag auf den Boden geriet es in Brand.

Die Unfallstelle befand sich im südöstlichen Bereich des Flugplatzes in einer Entfernung von ca. 900 m, gemessen vom Beginn der Piste 09 in Startrichtung, und ca. 300 m südlich im rechten Winkel zur Abfluggrundlinie der Piste 09.

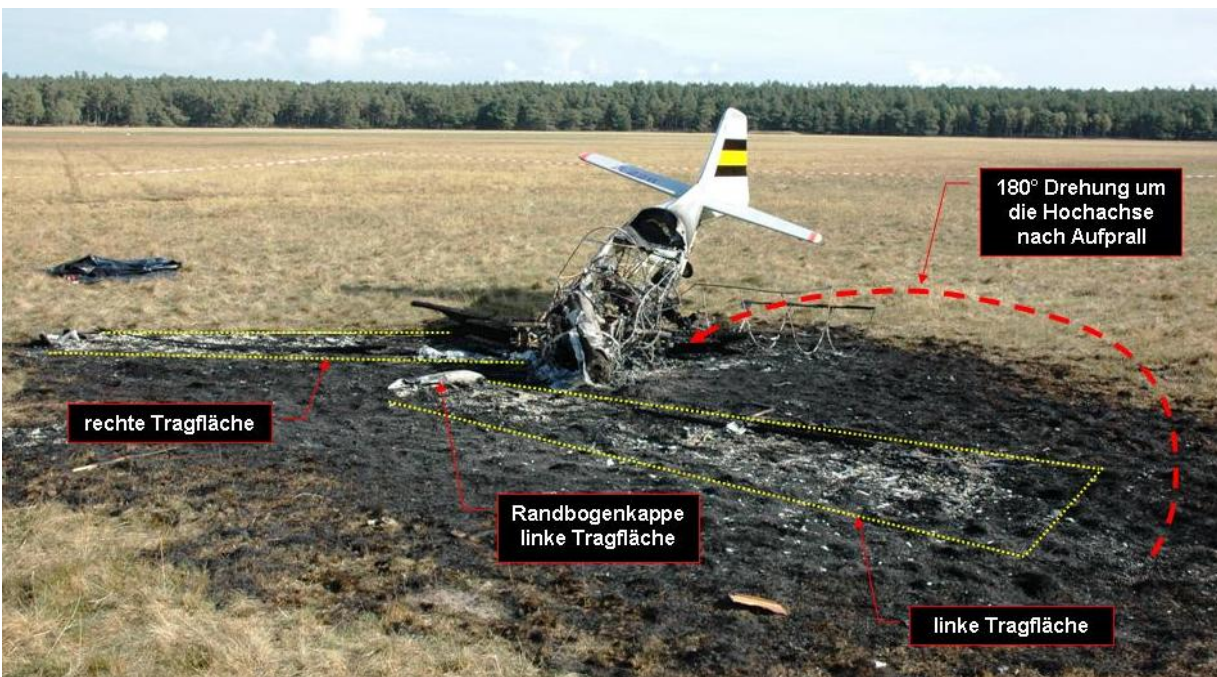
Unfallstelle

Anhand des Spurenbildes konnte festgestellt werden, dass das Ultraleichtflugzeug mit geringer Längs- und geringer linker Querneigung aufprallte.

Die linke Tragfläche hatte zuerst Bodenberührung, dabei brach sie ab. Nach einer anschließenden ca. 180°-Drehung um die Hochachse nach links kam das Ultraleichtflugzeug in die Endlage.

Laut Zeugenaussagen brach beim Aufprall auf den Boden Feuer aus. Der Brand zerstörte den Rumpf im Bereich des Triebwerkes und der Kabine und die beiden Tragflächen, von denen nur noch die Konturen feststellbar waren.

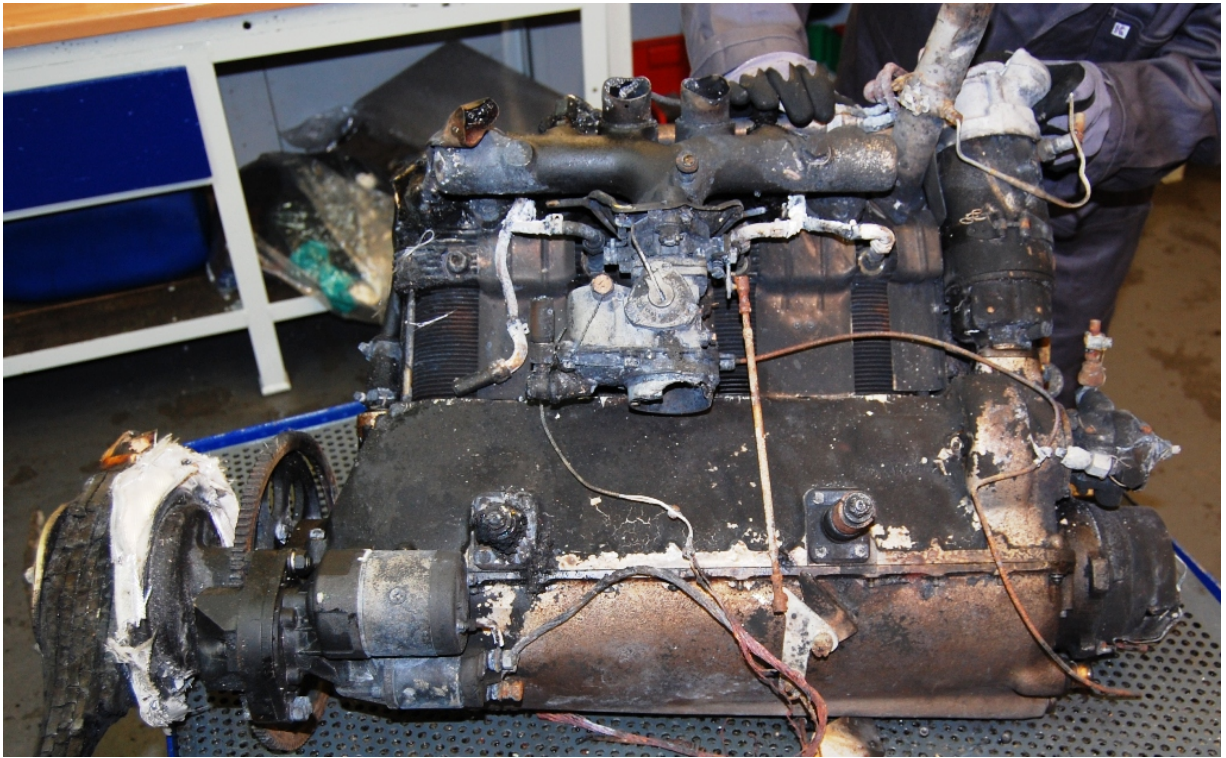
Triebwerk

Der Brand zerstörte den vorderen Rumpfbereich sowie das Tragwerk des Luftfahrzeuges. Bei der Untersuchung des Wracks konnten keine Hinweise auf eine Beeinträchtigung der Steuerung festgestellt werden. Auf Grund des hohen Zerstörungsgrades des Triebwerkes wurde von einer Triebwerksuntersuchung abgesehen.
