Untersuchungsbericht

Art des Ereignisses:	Unfall
Datum:	20. September 2009
Ort:	Porta Westfalica
Luftfahrzeug:	Flugzeug
Hersteller / Muster:	Avions Pierre Robin / DR 400/180
Personenschaden:	zwei Personen leicht, eine Person schwer verletzt
Sachschaden:	Luftfahrzeug zerstört
Drittschaden:	Gewässerverunreinigung
Informationsquelle:	Untersuchung durch Beauftragte der BFU
Aktenzeichen:	BFU 3X162-09

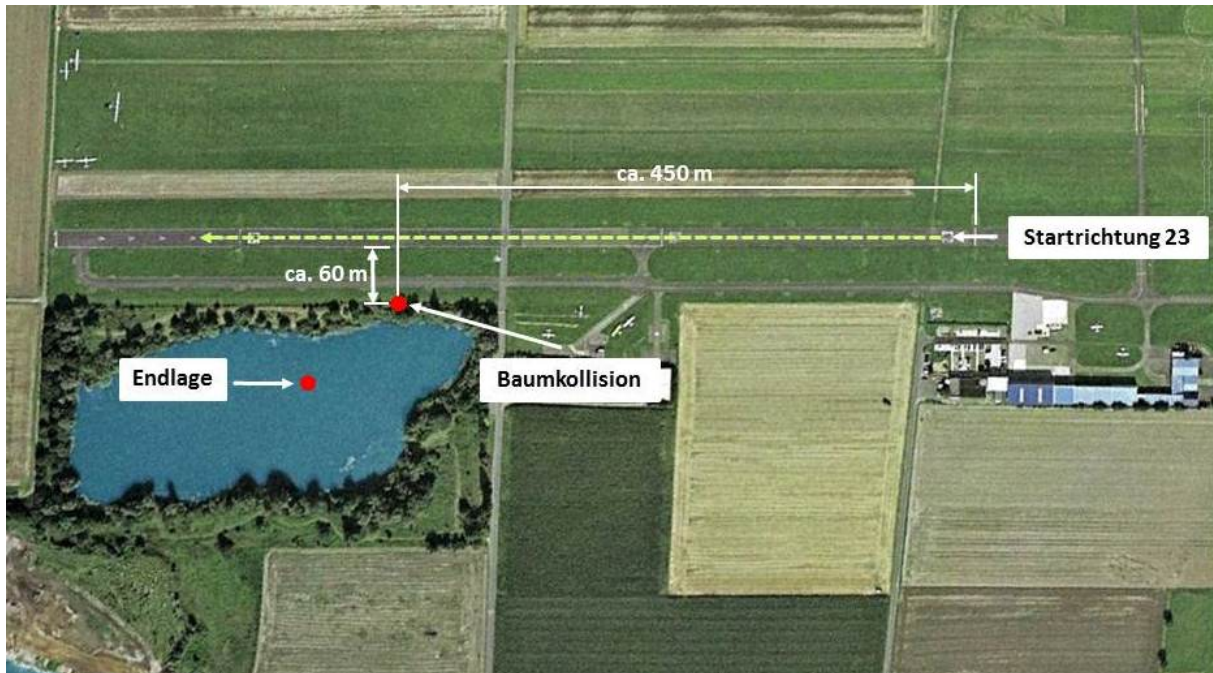
Unfallort

Die Kollision mit der linken Tragfläche erfolgte mit einem der ca. 60 m seitlich der Startbahn 23 stehenden ca. 20 m hohen Bäume. Dabei wurde die Baumkrone gekappt.

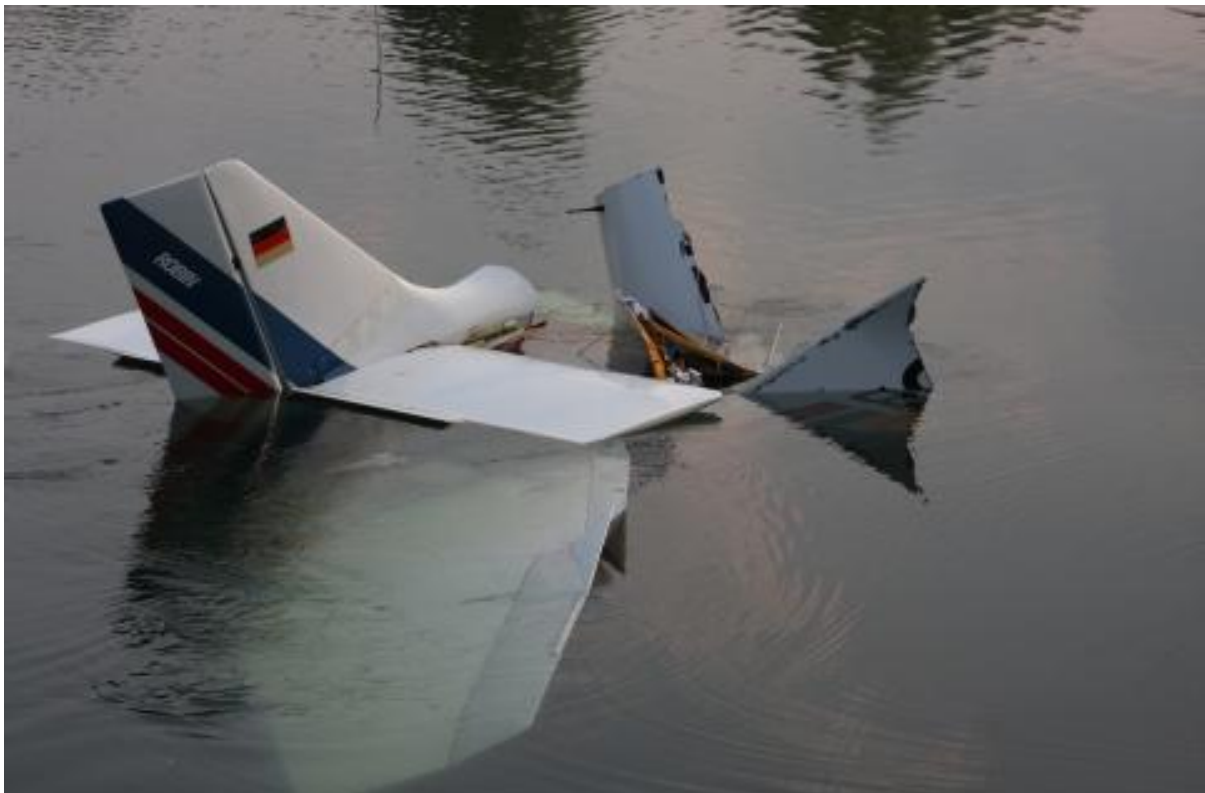
Beim anschließenden Aufprall auf dem Wasser wurden der linke Tragflügel und das Leitwerk abgerissen.

Teile des Wracks ragen aus dem Wasser
