# Untersuchungsbericht

3X169-0/09  
März 2010

Art des Ereignisses:	Unfall
Datum:	03. Oktober 2009
Ort:	Flugplatz Neuhausen ob Eck
Luftfahrzeug:	Ultraleichtflugzeug
Hersteller / Muster:	Zenair / Hauke / Zodiac CH 601 D
Personenschaden:	zwei Personen tödlich verletzt
Sachschaden:	Luftfahrzeug zerstört
Drittschaden:	Gebäudeschaden, Sachschaden
Informationsquelle:	Untersuchung durch BFU

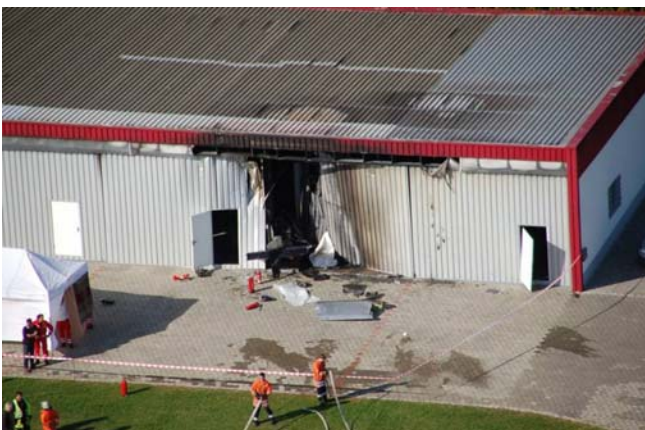
Unfallstelle

Die erste Berührung mit der Flugzeughallenwand fand mit dem Bugrad in 3,40 m Höhe statt. Der linke innere Flügelteil kollidierte mit dem Dachabschluss der Halle,

der Rest der Fläche sowie das Leitwerk wurden vom Rumpf abgetrennt und lagen auf dem Hallenvorfeld.

Im Inneren der Halle kollidierte der UL-Rumpf zuerst mit einem Dachstuhlträger und anschließend mit dem Träger einer Hebebühne, deren oberer Teil sowie die Bodenverankerung beschädigt wurden.

Der Rumpf sowie die Trag- und Steuerflächen fanden sich im Bereich der Blechwand. Der Motor mit Brandschott war am Dachträger vom übrigen Rumpf getrennt und lag ca. 3 m an dem dahinterliegenden Hebebühnenräger. Teile des Rumpfes steckten am Dachträger der Hallenwand. Der Motor sowie das Instrumentenbrett einschließlich Tank und Brandschott waren abgerissen. Die Teile lagen rechts seitwärts des Rumpfes hinter der eingedrückten Hallenwand, der übrige Teil des UL befand sich im unmittelbaren Hallenwandbereich.

Am Getriebegehäuse des Motors befand sich in Flugrichtung ein quer von rechts vorne nach links hinten verlaufender Riss.

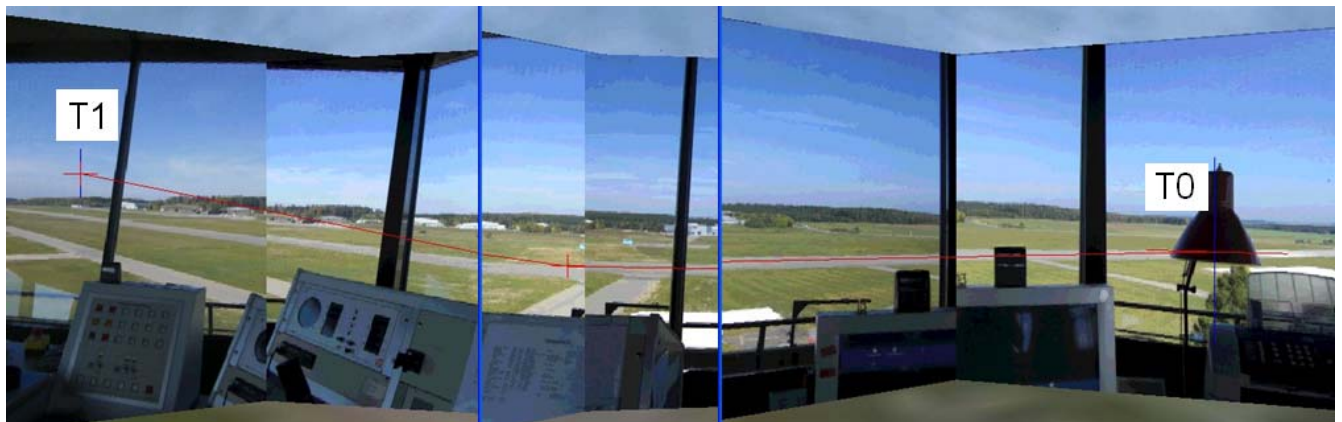
Flugwegdarstellung Towersicht

Nach Aussagen des Flugleiters verliefen der Start und Anfangssteigflug normal. Mehrere Zeugen, die sich im Bereich einer Flugzeughalle am westlichen Ende des Flugplatzes aufhielten, sahen das UL, wie es in einer Höhe von 20-30 m Höhe in einer Rechtskurve auf sie zuflog. Dabei wurde es anfangs mit einer Querneigung von 20-30° und einer Längsneigung von 10-15° beobachtet. Kurz vor der Kollision mit einer Flugzeughalle wurde die Querneigung mit ca. 80° angegeben.
