Untersuchungsbericht

Art des Ereignisses:	Schwere Störung
Datum:	26. Januar 2009
Ort:	Braunschweig
Luftfahrzeug:	Flugzeug
Hersteller / Muster:	Learjet Inc. / Learjet 60
Personenschaden:	keiner
Sachschaden:	Luftfahrzeug leicht beschädigt
Drittschaden:	Befuerungslampen
Informationsquelle:	Untersuchung durch Mitarbeiter der BFU
Aktenzeichen:	BFU 5X001-09

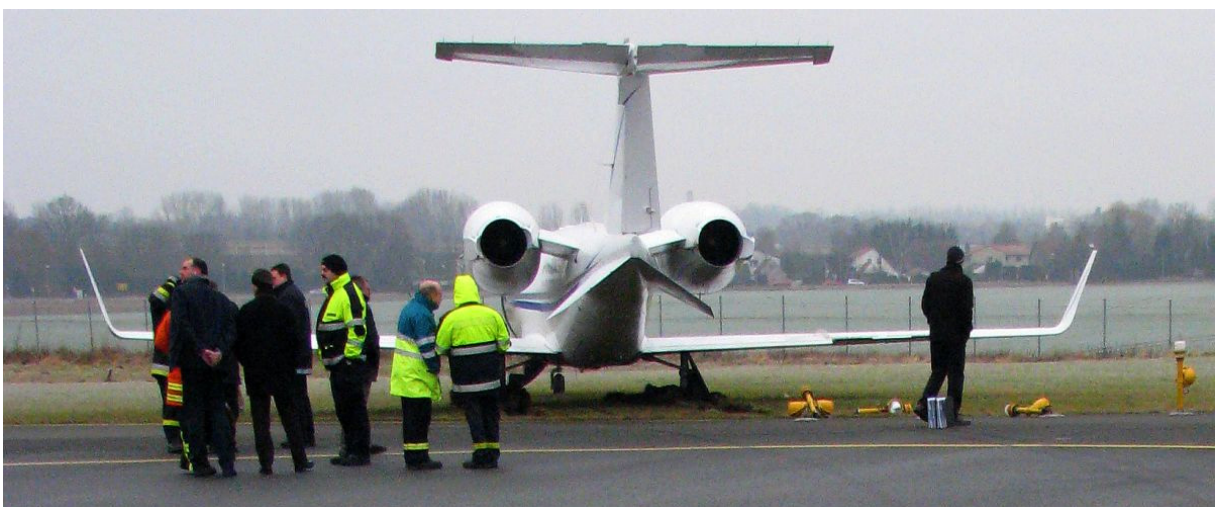
Das Flugzeug überrollte mit voll ausgefahrenen Landeklappen drei Befeuerungslampen am Pistenende, bevor es fünf Meter hinter der Asphaltbahn im weichen Boden des Sicherheitsstreifens leicht beschädigt zum Stehen kam.

Stillstand im weichen Grasstreifen nach Kollision mit drei Lampen am Ende der Piste 26

Drei Befeuerungslampen waren an ihrer Sollbruchstelle abgebrochen. Der Stiel einer Lampe wurde beim Überrollen hochgeschleudert und hinterließ an der Unterseite der rechten Landeklappe eine kleine Delle.

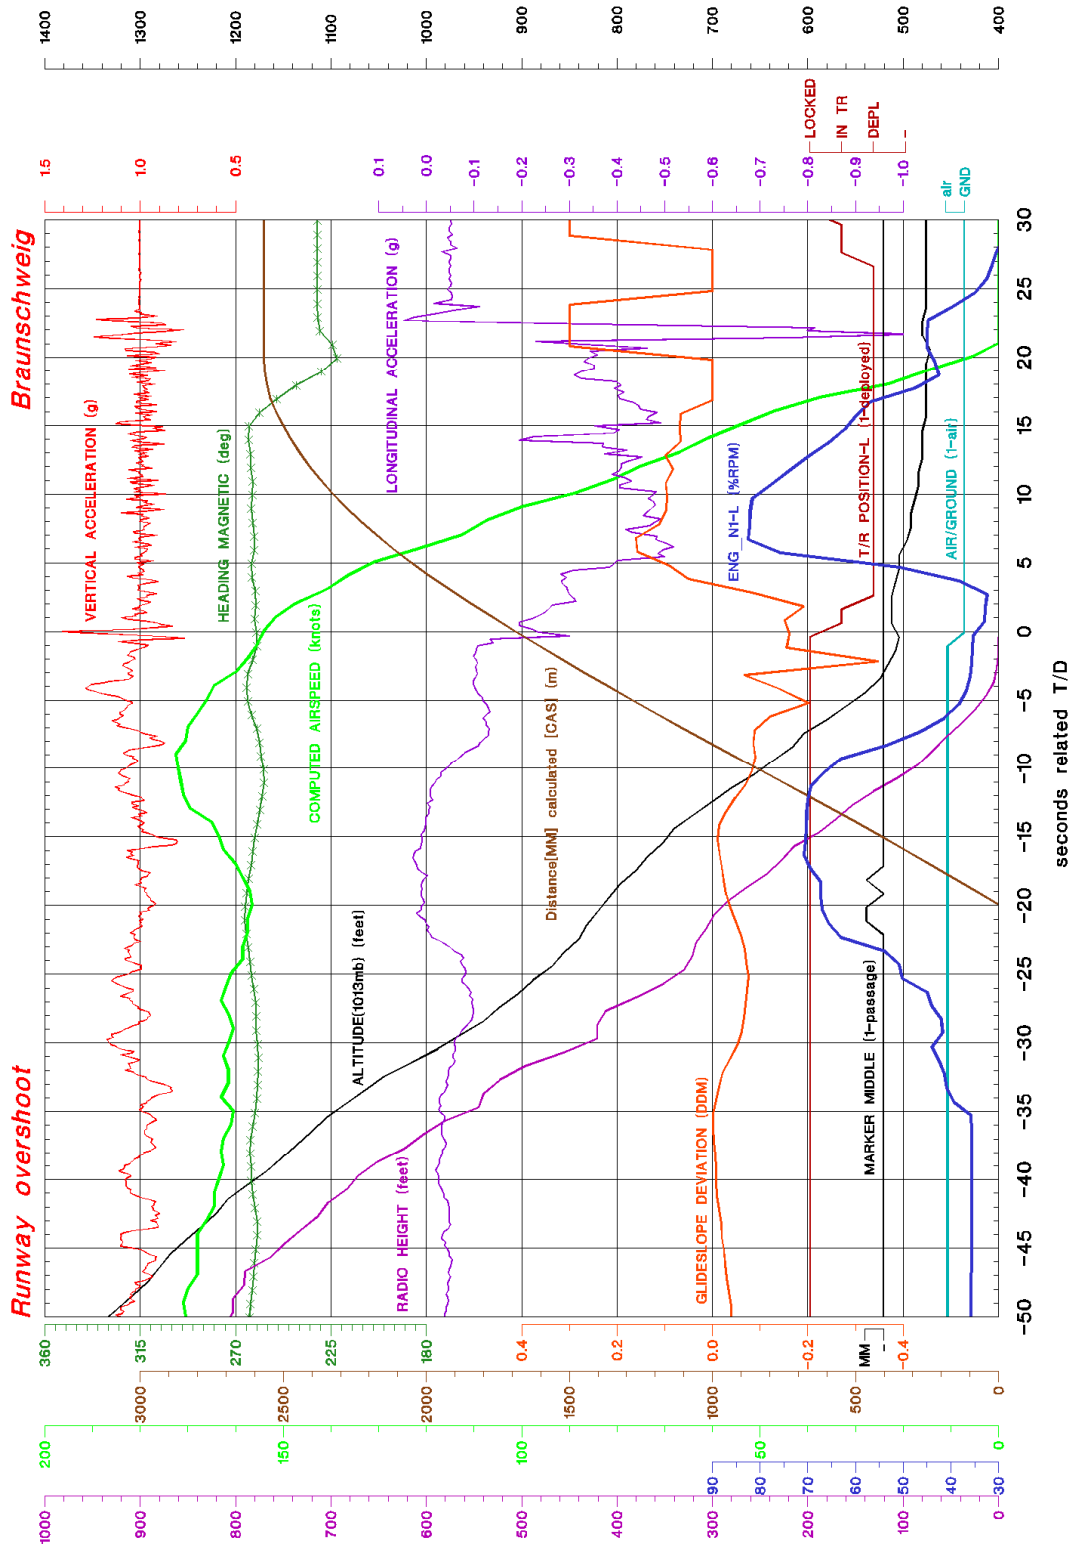
Aufzeichnungsparameter FDR

Die vom FDR aufgezeichnete Geschwindigkeit im Endanflug variierte zwischen 158 kt und 173 kt. Im Moment des Aufsetzens auf der Piste lag sie bei 158 kt. Die Parameteraufzeichnungen zeigten, dass der manuell geflogene Anflug nicht stabilisiert durchgeführt wurde.
