Untersuchungsbericht

| Datum: | 07. Juni 2010 |
| Hersteller / Muster: | Embraer / ERJ 170-100 LR |
| Aktenzeichen: | BFU 1X002-10 |

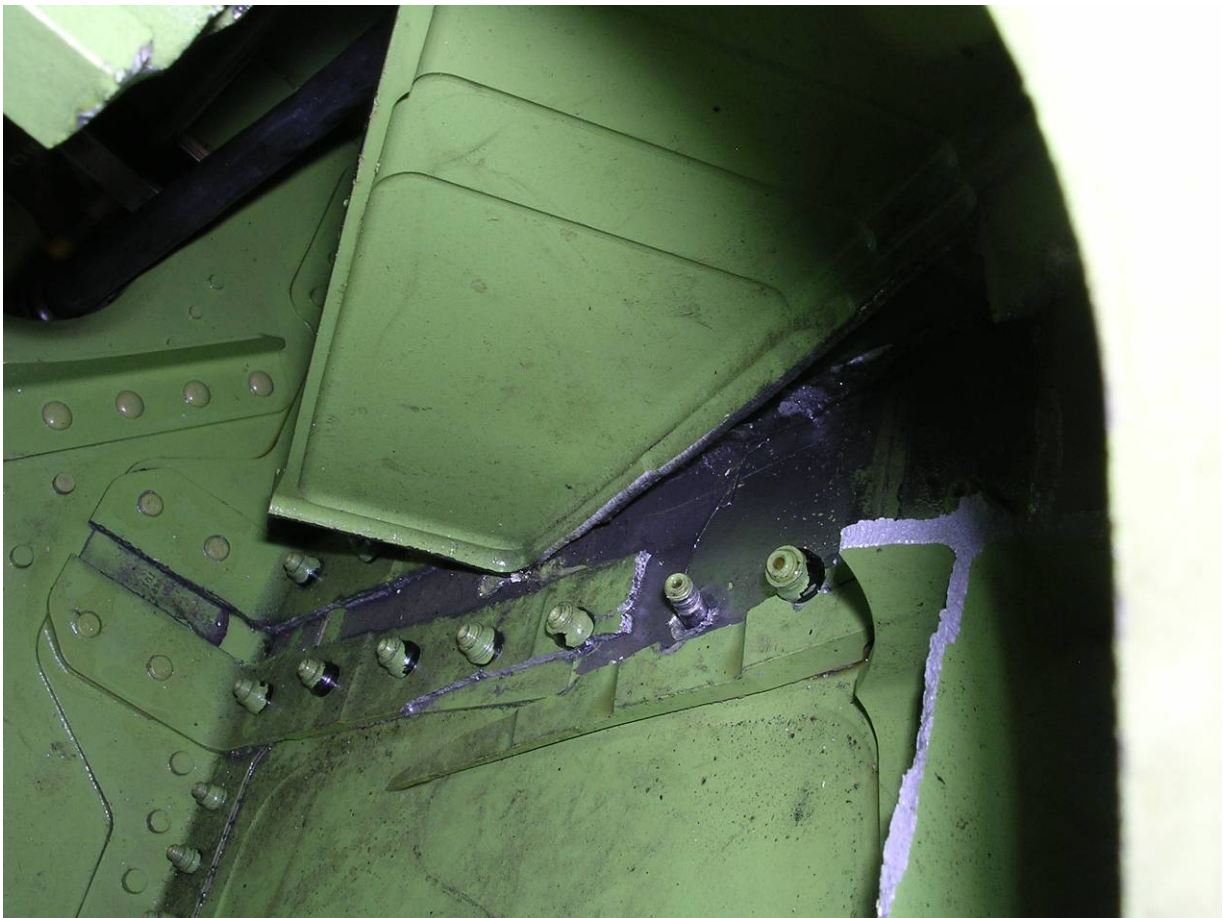
In der rechten Tragfläche war der Support Fitting für den Einfahr-Aktuator des rechten Hauptfahrwerkes samt einem Teil der Rippe 6 ausgebrochen (siehe Anlage, Bild 1). Der Hydraulikzylinder des Aktuators hatte die Rippe 4A durchbrochen. Der Zylinder des Einfahr-Aktuators war äußerlich beschädigt. Ebenso die angeschlossenen Hydraulikschläuche.

Sowohl beim gebrochenen Support Fitting der rechten Tragfläche als auch bei den Anrissen im Support Fitting der linken Tragfläche handelt es sich um Dauerbrüche.

Der Steg des rechten Hauptfahrwerk-Einfahraktuator-Support-Fitting hatte aufgrund eines Dauerschwingbruches versagt. In seiner Folge war ein Stück aus der Rippe 6 ausgebrochen und der Hydraulikzylinder des Aktuators hatte dann die Rippe 4A durchstoßen.

Der rechte Hauptfahrwerk-Einfahraktuator-Support-Fitting, der nach Hersteller Service Bulletin spätestens nach 5 000 Flügen hätte gewechselt werden sollen, brach beim 8 641sten Flug und verursachte die schweren Schäden am Luftfahrzeug.

Bild 1: Rechte Tragfläche, herausgerissener Support Fitting

The ANAC, Brazil responsible for the type certificate of the aircraft should ground the aircraft identified on Service Bulletin 170-57-0008 "Wings – Replacement of the Main-Landing-Gear

Actuator Support Fitting” and initiate an inspection in regard to cracks in the support fitting and pins before next flight.

The ANAC, Brazil responsible for the type certificate of the aircraft should upgrade the Service Bulletin 170-57-0008 “Wings-Replacement of the Main-Landing-Gear Actuator Support Fitting” to an Advisory Directory (AD).

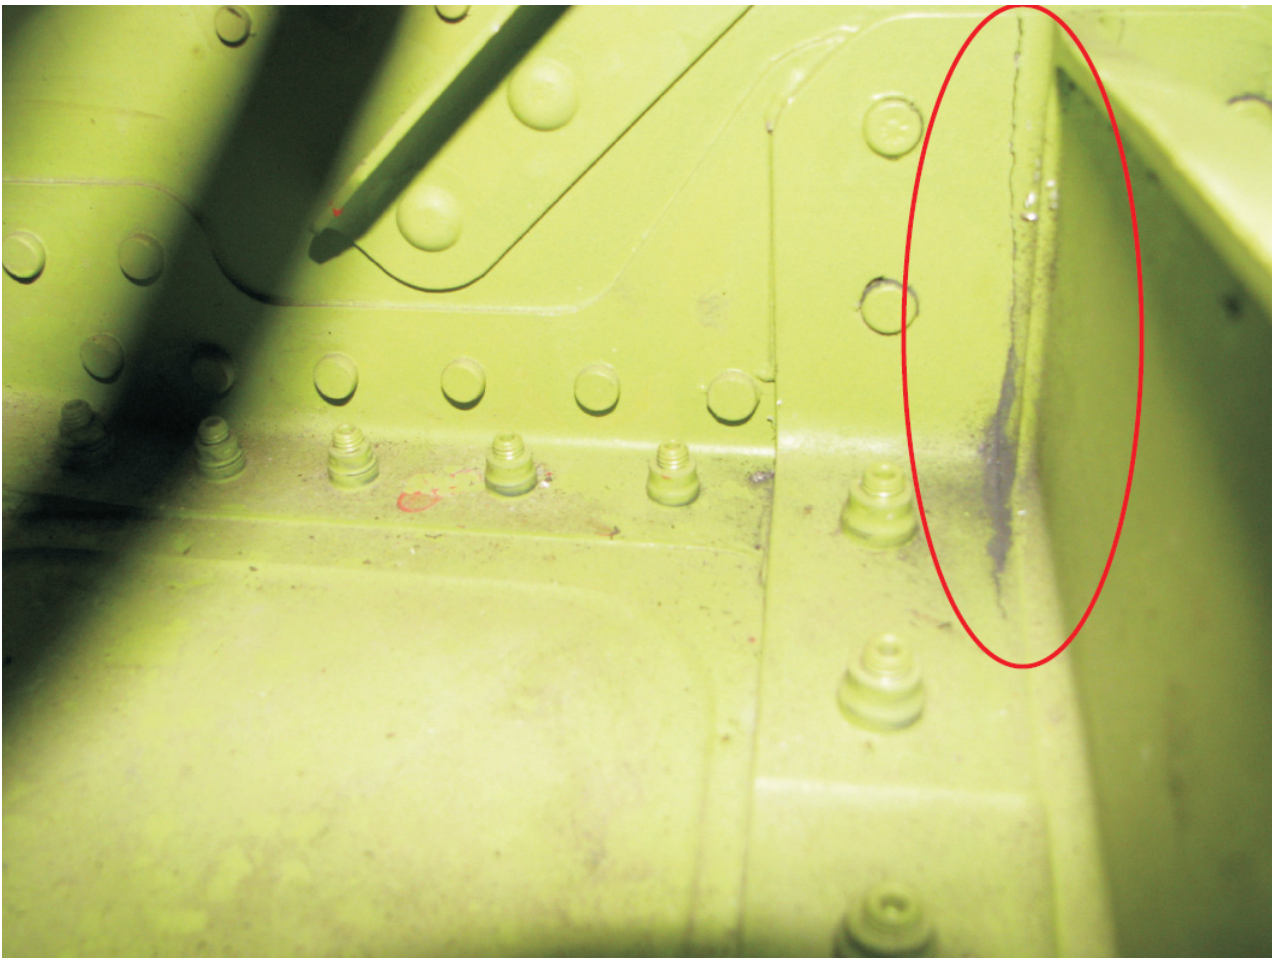
Der Support Fitting für den Einfahr-Aktuator des linken Hauptfahrwerkes wies im oberen Bereich der Anbindung zur Rippe 7 zwei Anrisse zwischen Steg und linkem und rechtem Befestigungsflansch auf (siehe Anlage, Bild 2).

Bild 2: Linke Tragfläche, Anrisse am Flansch des Support Fittings an der Verbindung zu Rippe 7
