Untersuchungsbericht

Art des Ereignisses:	Unfall
Datum:	26. November 2010
Ort:	Verkehrsflughafen Frankfurt/Main
Luftfahrzeug(e):	Verkehrsflugzeug
Hersteller / Muster:	The Boeing Company / B747-400
Personenschaden:	keiner
Sachschaden:	Luftfahrzeug schwer beschädigt
Drittschaden:	keiner
Aktenzeichen:	BFU 1X005-10

Beim Rollen auf die Startbahn brach das rechte Wing Landing Gear (WLG) im Bereich der hinteren Lagerung des Fahrwerkzylinders.

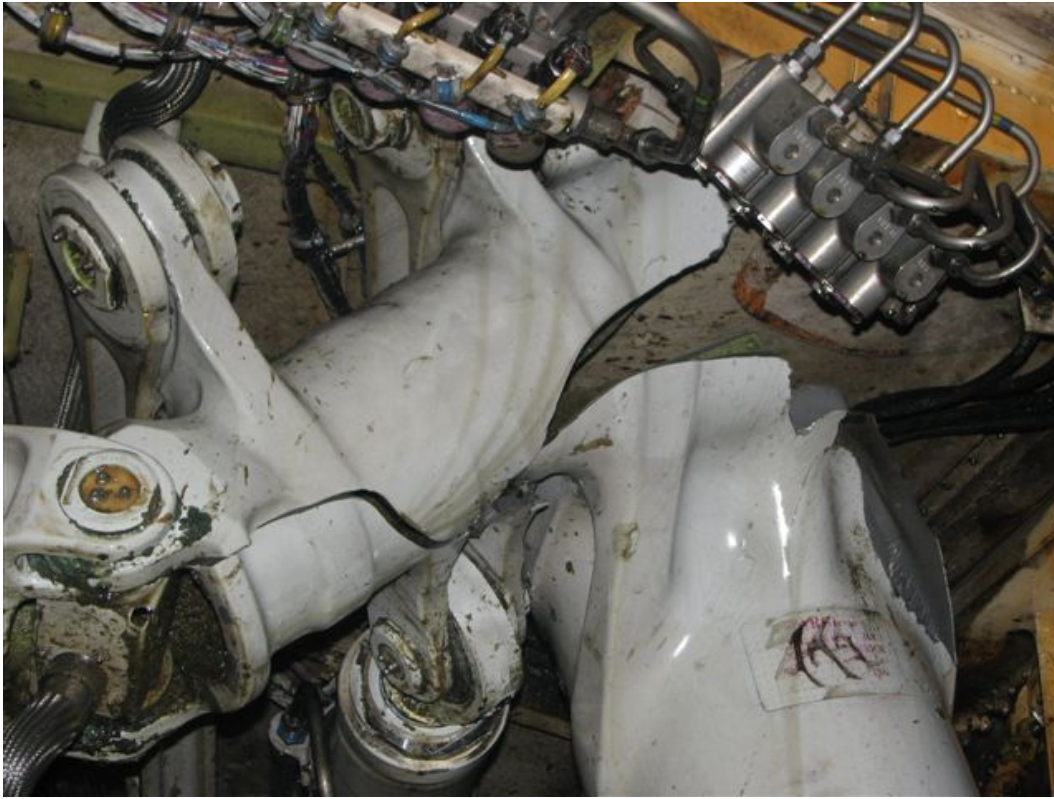
Die erste Begutachtung des Schadens durch Personal des Luftfahrtunternehmens bzw. des zuständigen Instandhaltungsbetriebes vor Ort auf dem Rollweg L ergab, dass das rechte Wing-Landing-Gear im Bereich des Trunnion, der hinteren Lagerung des Fahrwerkzylinders, gebrochen war (Anlagen Abb. 1). Weiter lagen Beschädigungen im Fahrwerkschacht und an den Fahrwerkklappen vor. Es lief Hydraulikflüssigkeit aus.

Abb. 1: Gebrochener Outer Cylinder

Der gebrochene Outer Cylinder war der letzte seiner Art, der bei dem Luftfahrtunternehmen verwendet wurde. Bei Instandhaltungsarbeiten wurde er durch einen Outer Cylinder neuer Bauart ersetzt, der ohne Füllanschluss für das Nivellierungssystem hergestellt worden war.

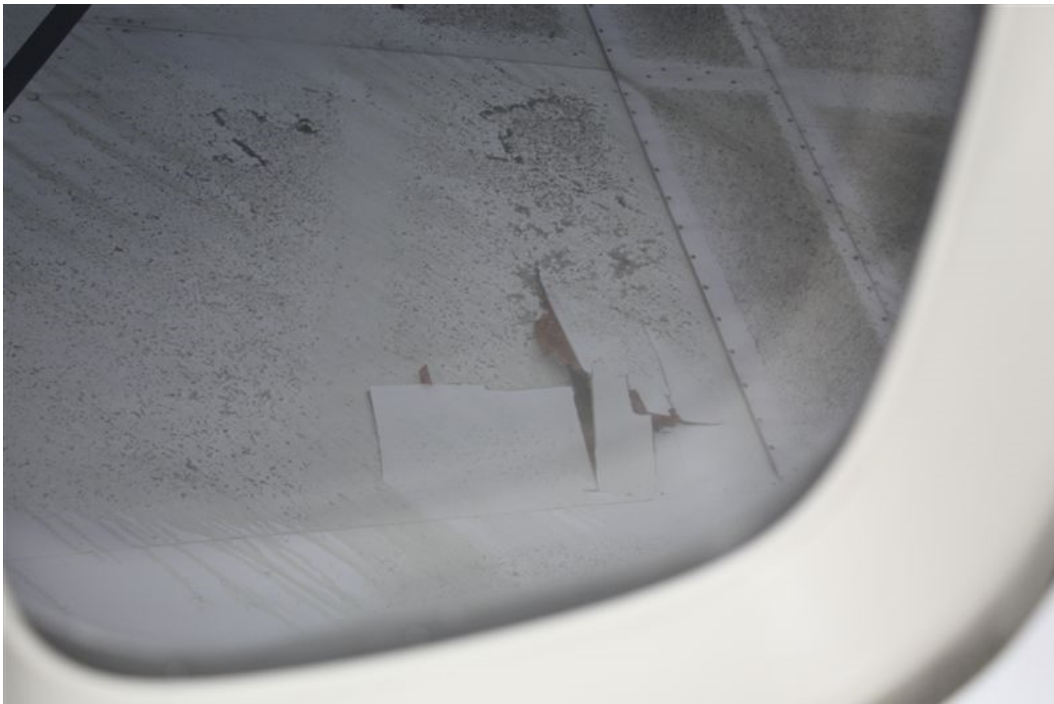
Die Tragfläche im Bereich über dem Fahrwerk war durchschlagen (Anlagen Abb. 2). Die Außenhaut des Rumpfes oberhalb der rechten Tragfläche zwischen Station STA 1335 und STA 1350 in Höhe von Stringer STR 21 war nach innen durchstoßen (Anlagen Abb. 3). Diese Beschädigungen ließen sich auf den aus seinem Füllanschluss herausgedrückten Verschluss-Stopfen des früheren Nivellierungssystems zurückführen.

Abb. 2: Durchschlagene R/H Tragfläche, Blick aus dem Fenster

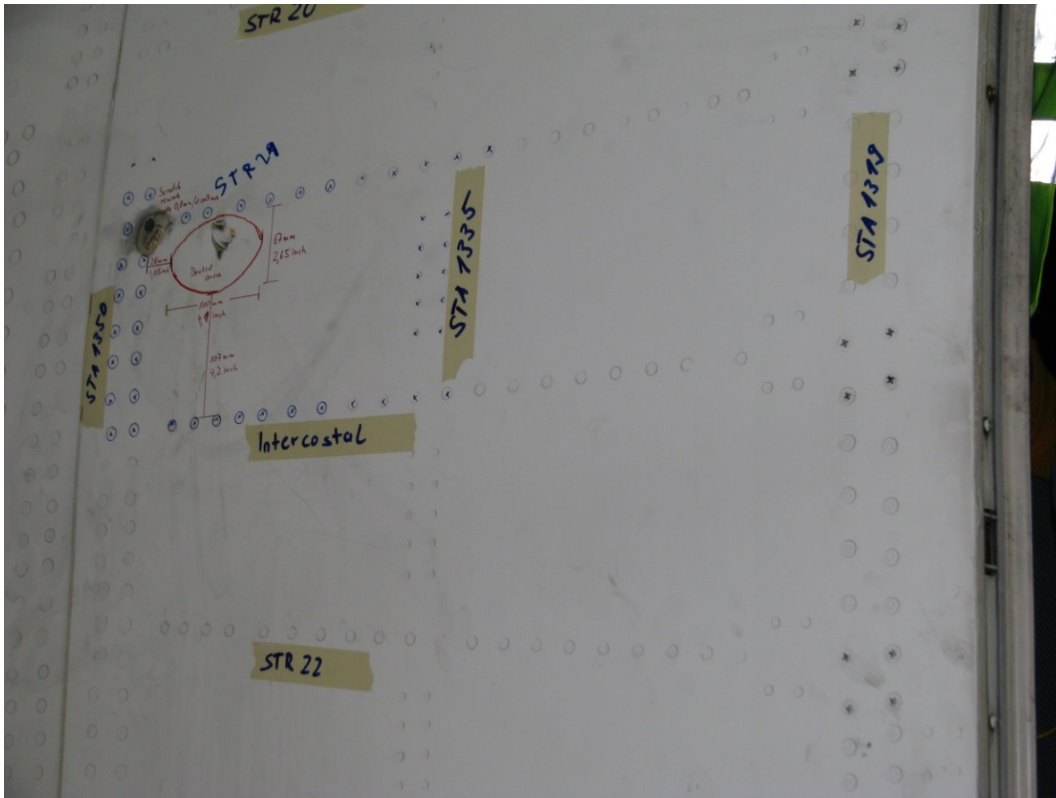
Abb. 3: Beschädigung in der Außenhaut

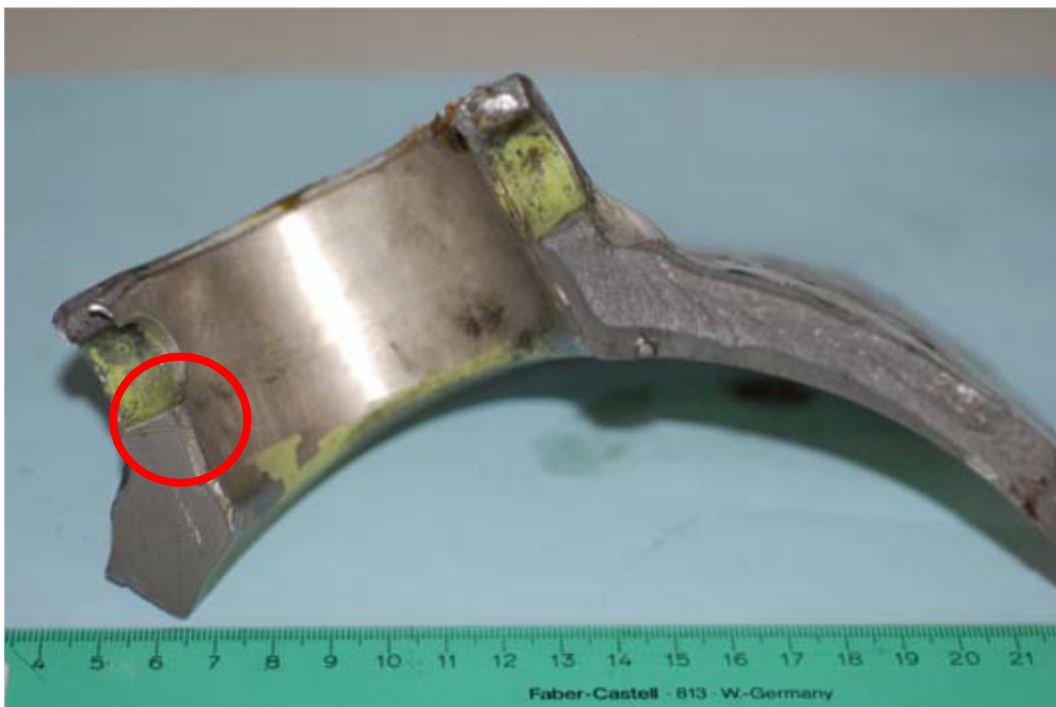
Der Bruchausgang befand sich im Bereich der Füllbohrung für das ehemalige Nivellierungssystem. Eine nähere Betrachtung ergab, dass sich der Bruchausgang am Innendurchmesser unterhalb der Nickelbeschichtung befand. Der Bruchausgang war an der Bruchoberfläche von kleinen bräunlichen Bereichen umgeben.

Die Untersuchung des Schlibbildes bestätigte den Bruchausgang am Innendurchmesser (Anlagen Abb. 4 - 6). Der Bruchausgang wies geringfügige Korrosion auf. Der Bruchbeginn verlief transkristallin gefolgt von einem Gewaltbruch, der eine duktile Struktur zeigte. Der Bruch wurde auf Spannungsrisskorrosion zurückgeführt.

Abb. 4: Bruchstück mit Bruchausgangsbereich

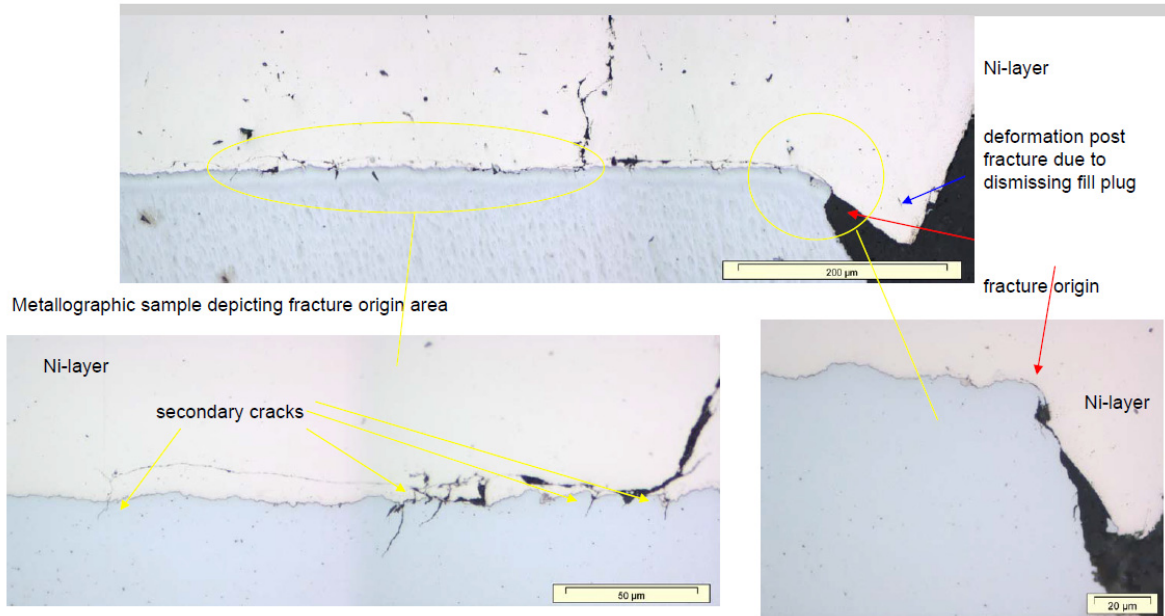
Abb. 5: Metallographische Aufnahmen vom Bruchausgang

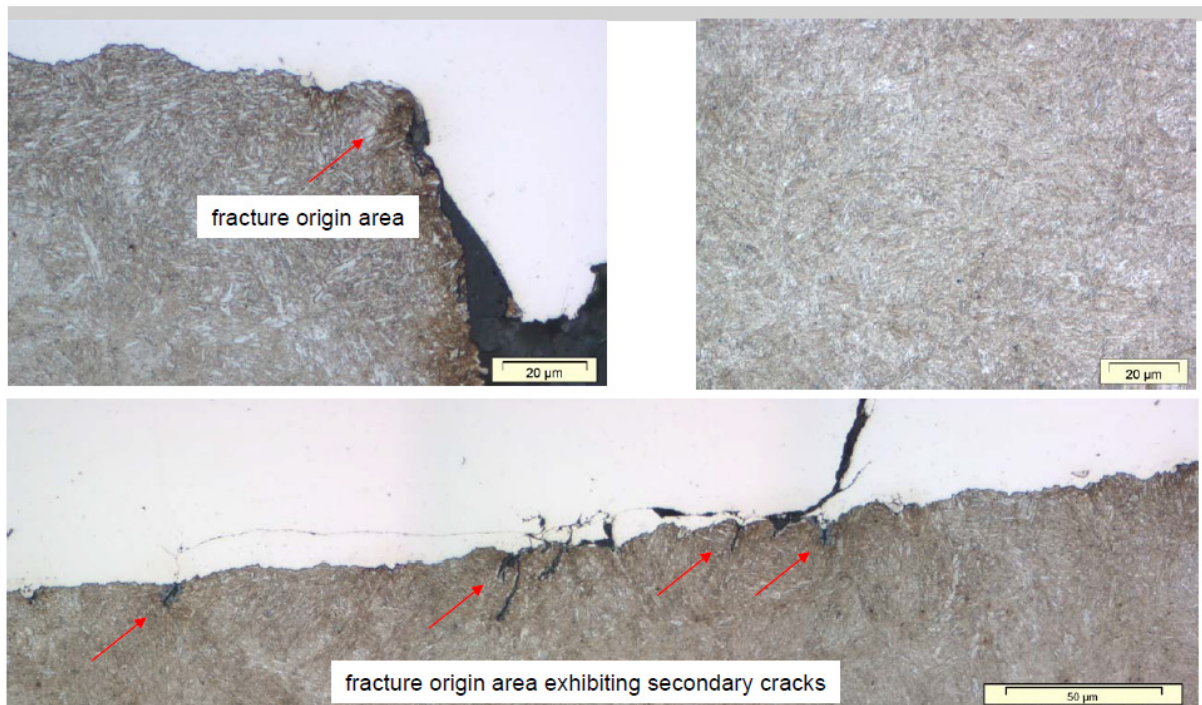
Abb. 6: Schliffbilder des Bruchausgangsbereiches (oben links und unten) und die allgemeine Mikrostruktur (oben rechts)

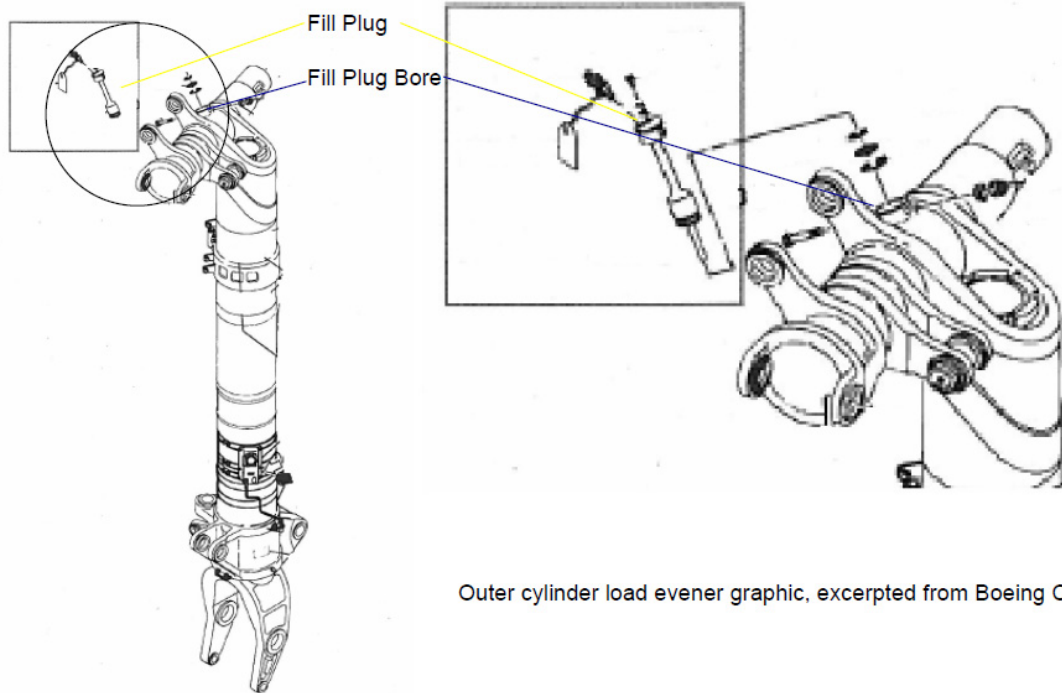
Der gebrochene Outer Cylinder des verunfallten Luftfahrzeugs wurde im Jahr 1976 für ein älteres Modell der B747, das mit einem Nivellierungssystem ausgestattet war, hergestellt. Um den Outer Cylinder bei der B747-400 verwenden zu können, wurde der Füllanschluss für das Nivellierungssystem mit einem Stopfen verschlossen. Aufgrund der Redundanz von vier Hauptfahrwerken, die das Gewicht des Flugzeuges tragen, haben die Fahrwerke der B747 keine Lebensdauerbegrenzung. Sollte ein Hauptfahrwerk ausfallen, sind die drei anderen zertifiziert das Gewicht des Flug-

Abb. 7: Füllanschluss mit Verschlussstopfen
