Untersuchungsbericht

Art des Ereignisses:	Unfall
Datum:	29. Januar 2010
Ort:	Flugplatz Altena-Hegenscheid
Luftfahrzeug:	Hubschrauber
Hersteller / Muster:	Robinson Helicopter Company / R44 Raven I
Personenschaden:	eine Person schwer, zwei Personen leicht verletzt
Sachschaden:	Luftfahrzeug schwer beschädigt
Drittschaden:	Flur- und Gebäudeschäden
Informationsquelle:	Untersuchung durch Mitarbeiter der BFU
Aktenzeichen:	BFU 3X003-10

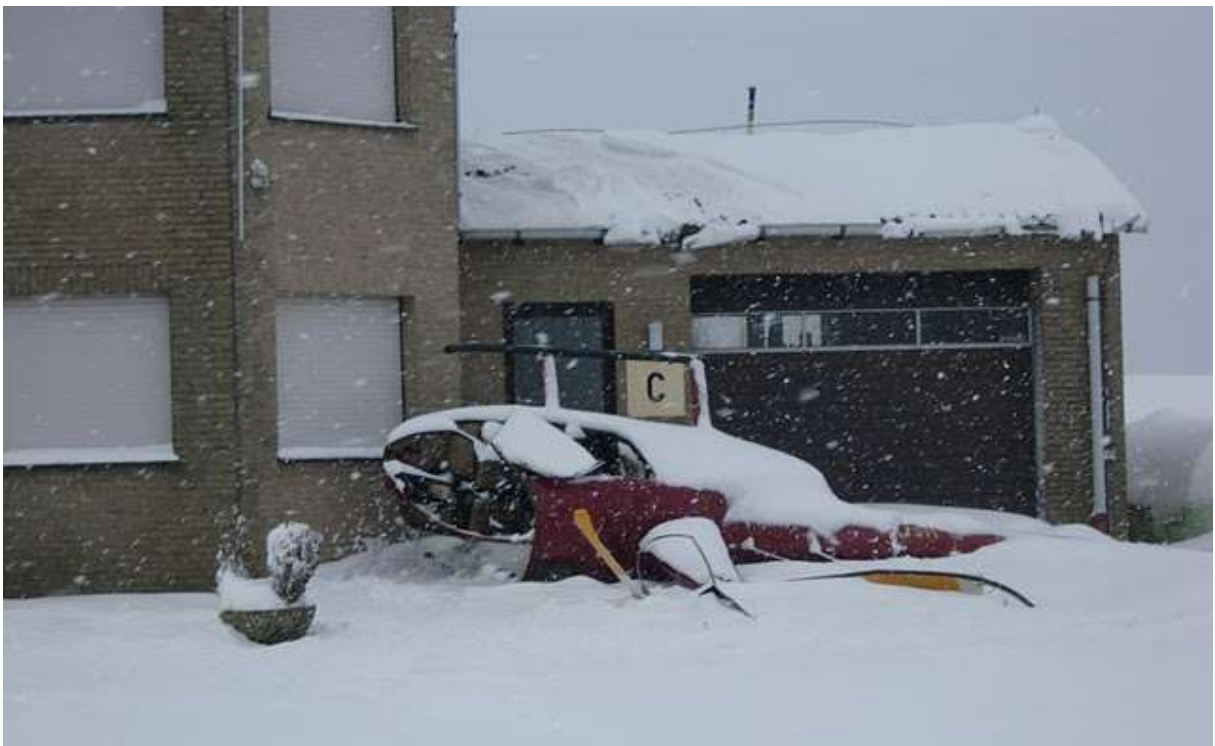
Übersicht Unfallstelle

Wenige Sekunden später, um ca. 17:20 Uhr, kollidierte der Hubschrauber mit dem Kontrollturm des Verkehrslandeplatzes und der angrenzenden Garage. Das Wrack kam vor dem Gebäude auf der linken Rumpfseite im Schnee zum Liegen. Die drei Personen an Bord konnten eigenständig das Wrack verlassen.

Die Unfallstelle befand sich am Verkehrslandeplatz Altena-Hegenscheid im Bereich des Kontrollturms mit angrenzender Garage. Der Hubschrauber lag auf seiner linken Seite ca. einen Meter vor der Eingangstür des Kontrollturms im Schnee. Die Verglasung des Cockpits war zerbrochen, der Instrumentenpilz herausgerissen. Die Hauptrotorblätter waren mehrfach geknickt bzw. verbogen. Einzelne Stücke des Hauptrotors lagen entfernt vom Hauptwrack. Am Rotorkopf war eine Steuerstange abgerissen. Der Heckausleger war mehrfach eingedellt und teilweise eingerissen. Das vom Heckausleger abgerissene Leitwerk lag zwischen dem Hubschrauber und der Eingangstür zum Turm. Der Heckrotor befand sich auf dem Dach der Garage. Am Kontrollturm waren unterhalb des Rundgangs Einschlagspuren im Mauerwerk, ebenfalls auf dem Dach der Garage, an der Seitenwand, der Dachrinne und an den Fallrohren.

Der Unfall ist auf einen Kontrollverlust über den Hubschrauber in geringer Höhe zurückzuführen, bei dem es nachfolgend zur Hindernisberührung mit Gebäuden des Flugplatzes kam.

Begünstigt wurde der Kontrollverlust durch eine Sichtbeeinträchtigung infolge der innen beschlagenen Verglasung des Cockpits.
