Untersuchungsbericht

Art des Ereignisses:	Unfall
Datum:	06. Februar 2010
Ort:	nahe Flugplatz Stralsund
Luftfahrzeug(e):	Hubschrauber
Hersteller / Muster:	Schweizer Aircraft Corporation / Hughes 269C
Personenschaden:	Pilot schwer, Passagier leicht verletzt
Sachschaden:	Luftfahrzeug zerstört
Drittschaden:	Flurschaden
Informationsquelle:	Untersuchung durch Mitarbeiter der BFU
Aktenzeichen:	BFU 3X007-10

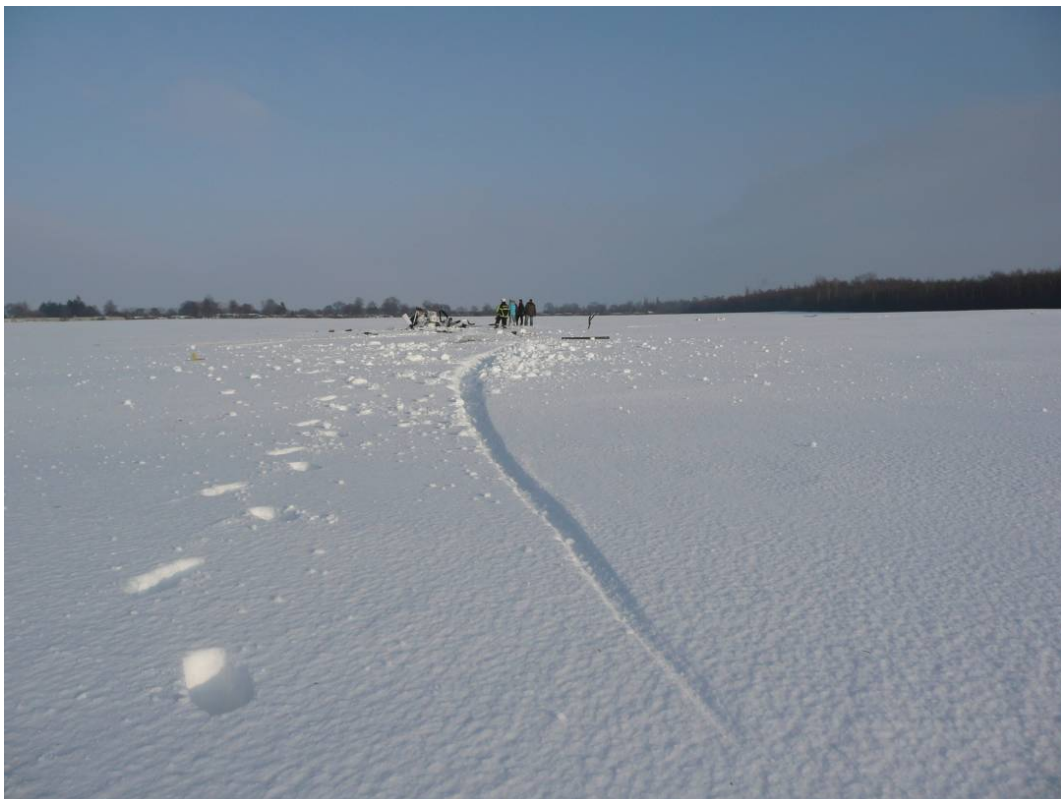
Foto 1: Polizei

Die Unfallstelle befand sich auf einem schneebedeckten Feld südlich der Piste 05/23 des Sonderlandeplatzes Stralsund. Die Geländehöhe an der Unfallstelle betrug ca. 50 ft MSL. Aus Richtung Südwesten führten Kufenspuren zum Wrack, deren Gesamtlänge von der ersten Bodenberührung mit der rechten Kufe bis zur Endlage des Wracks 59 m betrug (siehe Anlage, Foto 1).

Beim Ausleiten des Sinkflugs, im Anflug auf den Flugplatz über das schneebedeckte Feld, verlor der Pilot aufgrund der geringen Flughöhe, der kontrastlosen Fläche und der Lichtverhältnisse mit großer Wahrscheinlichkeit das Gefühl für die tatsächliche Flughöhe und Fluglage. Infolgedessen kam es entgegen der Wahrnehmung des Piloten zuerst zu einem ungewollten Bodenkontakt mit der rechten Kufe.

Erster Bodenkontakt der rechten Kufe

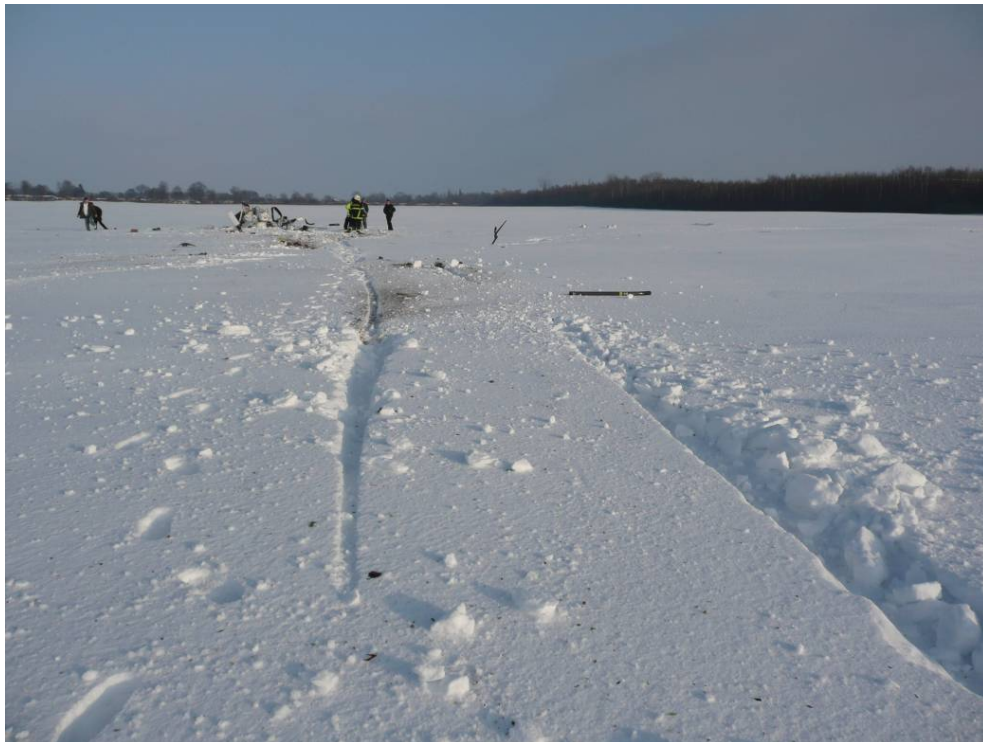
Foto 2: Polizei

Der Hubschrauber lag auf seiner rechten Seite. Der Kabinenrahmen, die Cockpitscheiben und die untere Bugverkleidung mit dem Luftansaugtrakt waren abgerissen bzw. zerbrochen. Der Instrumentenpilz war herausgerissen. Die Hauptrotorblätter waren zerstört. Der Heckausleger war abgetrennt. Das Kufenlandegestell war in mehrere Teile zerbrochen. Die abgerissenen Kufen befanden sich südlich der Rutschspuren. An der Unfallstelle lief Kraftstoff aus (siehe Anlage, Foto 2 und 3).

Bodenkontakt beider Kufen

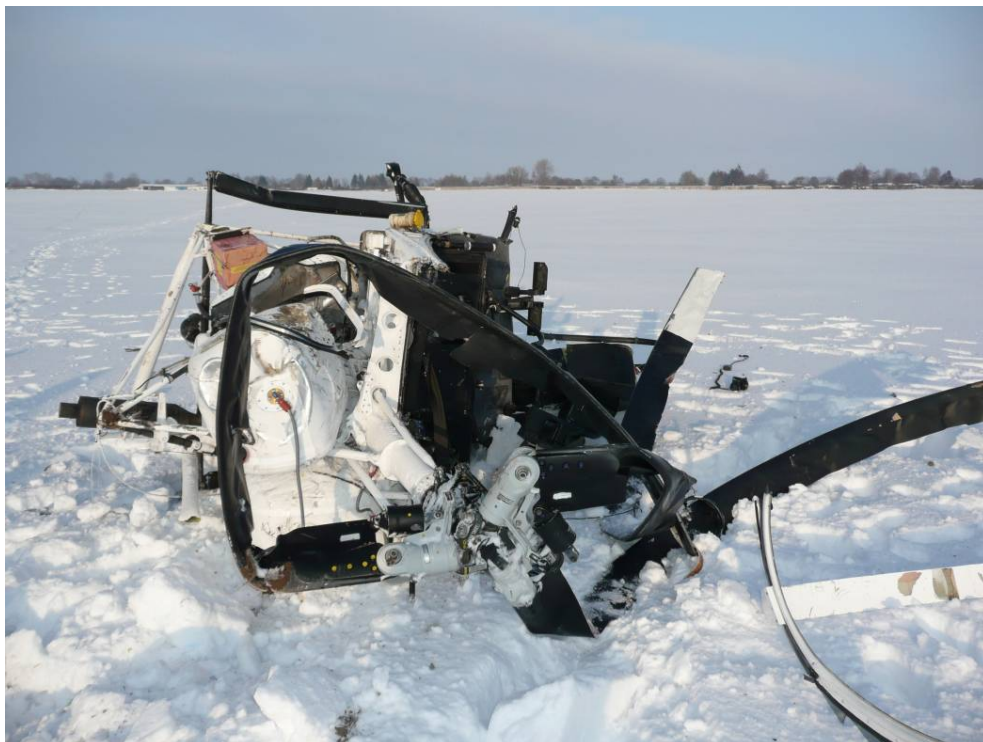
Foto 3: Polizei

Überblick Wrack
