Untersuchungsbericht

Art des Ereignisses:	Unfall
Datum:	9. Februar 2010
Ort:	Verkehrslandeplatz Porta Westfalica
Luftfahrzeug:	Hubschrauber
Hersteller / Muster:	Agusta / A109A
Personenschaden:	keiner
Sachschaden:	Luftfahrzeug schwer beschädigt
Drittschaden:	keiner
Informationsquelle:	Untersuchung durch Mitarbeiter der BFU
Aktenzeichen:	BFU 3X008-10

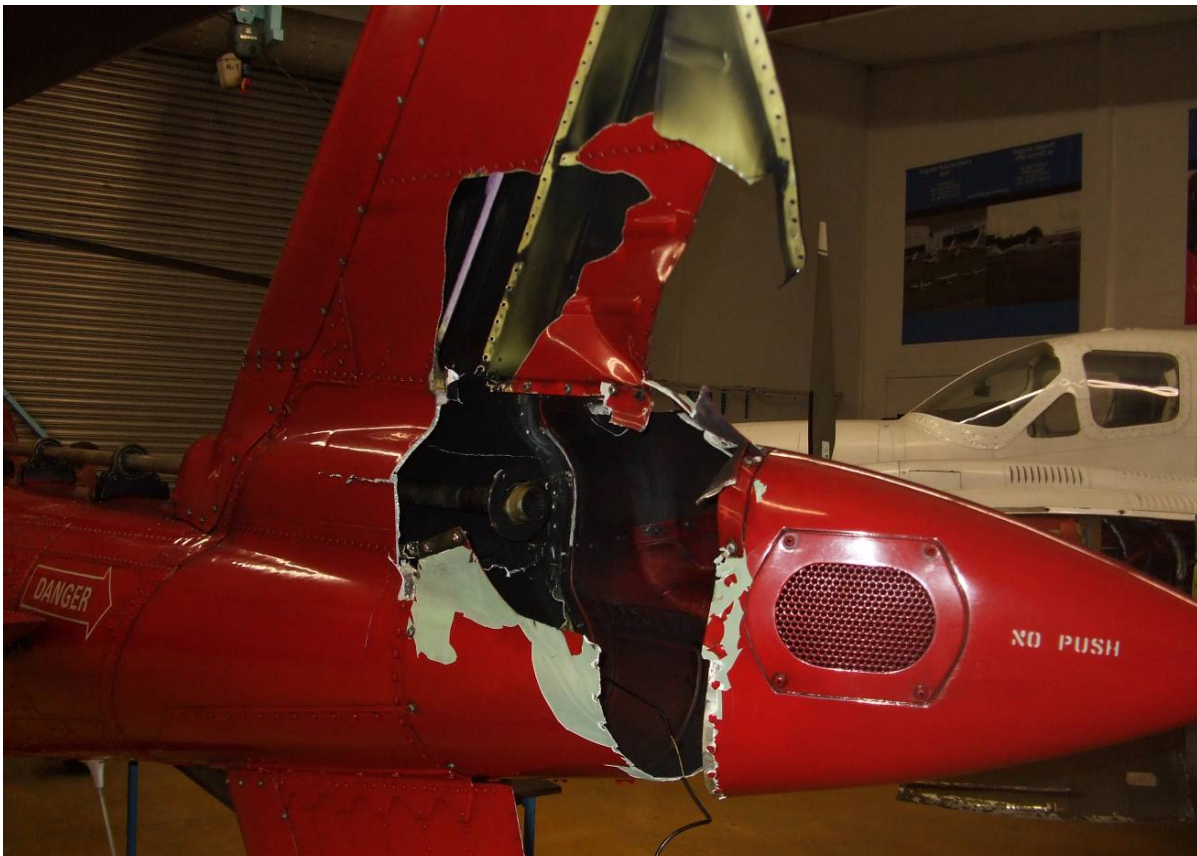
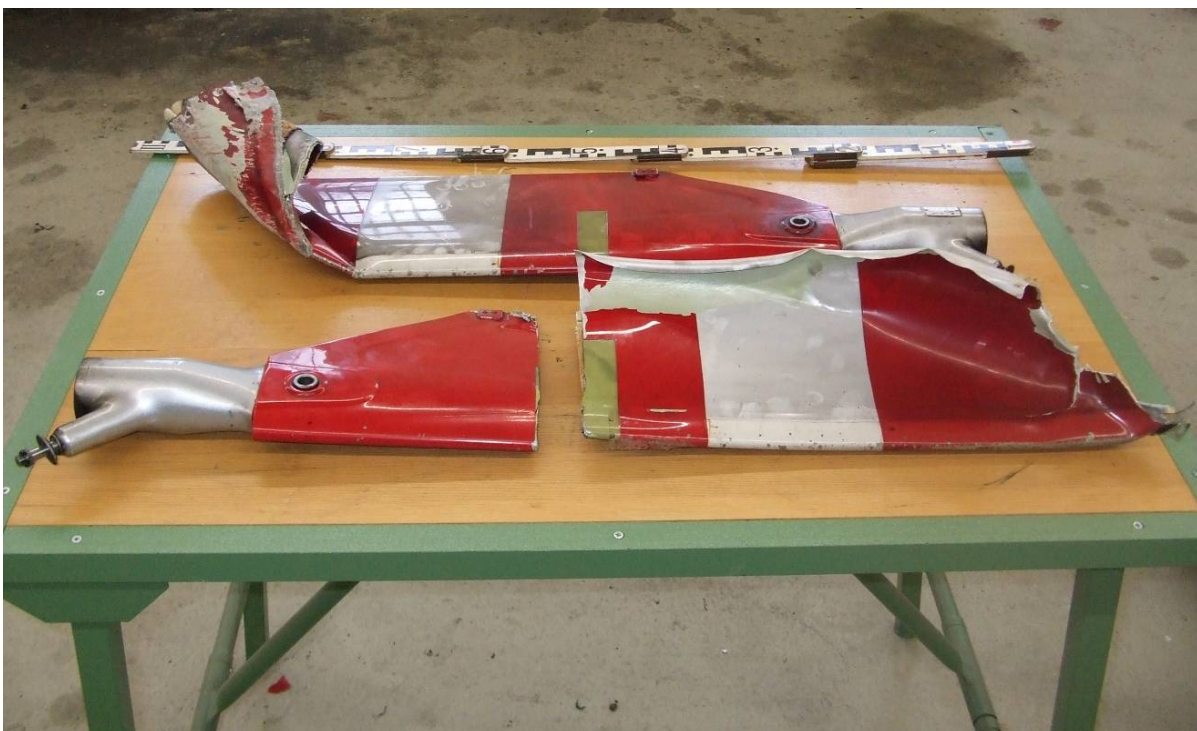
Anlage 2: Schaden am Heck des Hubschraubers und der Heckrotorblätter

Das Heckrotorgetriebe samt Trägerspant war aus dem Heck des Hubschraubers herausgerissen. Die Schub-/Zugstange zur Heckrotorverstellung war auf Höhe des fehlenden Trägerspantes getrennt. Am Heckrotor war ein Blatt (S/N A5-0092) vom Randbogen her verbogen und das andere Blatt (S/N A5-0253) am Ende der Blattverstärkung im Farbübergang vom rot lackierten zum entlackten Bereich abgerissen. Die Beplankung der vertikalen Flosse war aufgerissen und die Heck-Abschlussverkleidung nach rechts gebogen. Das abgerissene Heckrotorblattstück lag im Bereich des linken Hauptfahrwerks.

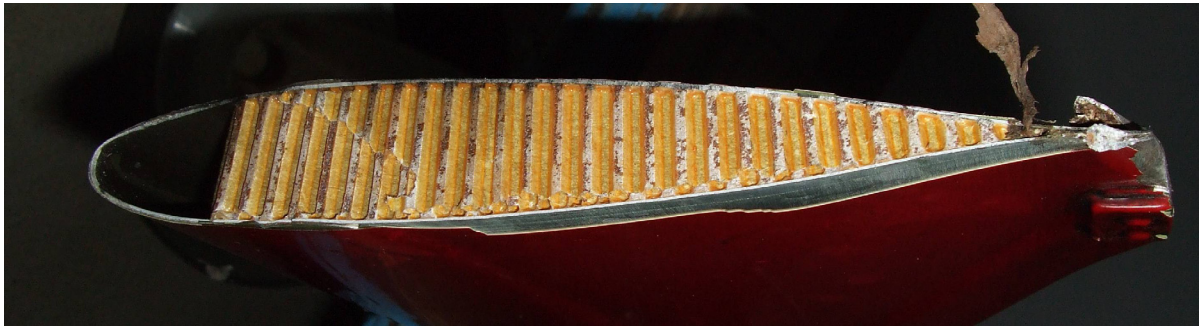
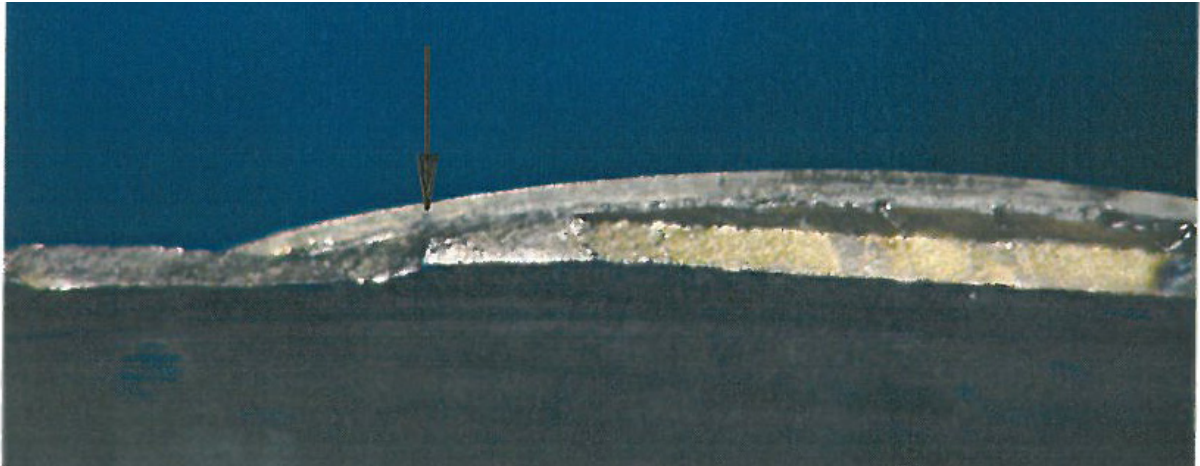
Anlage 3: Detailaufnahme Bruchstelle

- Das Heckrotorblatt wurde durch einen Schwingbruch zerstört. Sämtliche makroskopischen Merkmale wiesen nachdrücklich auf einen Schwingbruch (Dauerbruch, Ermüdungsbruch) hin.
- Ausgehend vom Endbereich eines der Verstärkungsbleche für den Blattanschluss hatten sich zwei gegenläufige Schwingungsrisse von 97 mm bzw. von 37 mm Länge entwickelt.
- Ihr gemeinsamer Ausgangspunkt markiert eine konstruktive Schwachstelle. In diesem Bereich kam es zu einem konstruktiven Steifigkeitssprung. Die lokale Spannungsspitze durch das Ende des Verstärkungsbleches überlagerte sich mit einem hohen Biegemoment und einer hohen Zentrifugalkraft in diesem Gebiet und begünstigte die Entwicklung eines Schwingungsrisses.

- Die Bruchflächen zeigen Merkmale eines Schwingungsbruchs.
- Im Endbereich des aufgeklebten Verstärkungsbleches fanden sich zwei getrennte Ausgangspunkte eines gemeinsamen Schwingungsbruchs.
- An beiden Ausgangspunkten fanden sich Kratzer auf der Oberfläche der Aluminiumbeplankung.
- Entsprechende Kratzer unterhalb des Lacks fanden sich auch auf der gegenüberliegenden Oberseite des Heckrotorblattes nach Entfernung der Lackierung.

Die Bruchanalysen ergaben einen Schwingungsbruch als Ursache für den Abriss des Heckrotorblattes. Die Länge des Schwingungsrisses betrug bis zum Gesamtversagen des Blattes 134 mm. Der Beginn der Risse befand sich im Farbübergang vom rot lackierten zum entlackten Bereich. Dies erschwerte sicherlich eine frühzeitige Rissentdeckung. Aufgrund der britischen Studie zum Risswachstum muss davon ausgegangen werden, dass der Riss bereits zum Zeitpunkt der letztmalig bescheinigten Rissprüfung vor 17 Betriebsstunden und bei den täglichen Vorflugkontrollen seit längerem bestand.
