Untersuchungsbericht

Art des Ereignisses:	Unfall
Datum:	8. März 2010
Ort:	nahe Bönitz
Luftfahrzeug:	Flugzeug
Hersteller / Muster:	LET Tschechien / Z-37 A
Personenschaden:	keiner
Sachschaden:	Luftfahrzeug zerstört
Drittschaden:	Hochspannungsleitung, Flurschaden
Informationsquelle:	Untersuchung durch Beauftragte der BFU
Aktenzeichen:	BFU 3X016-10

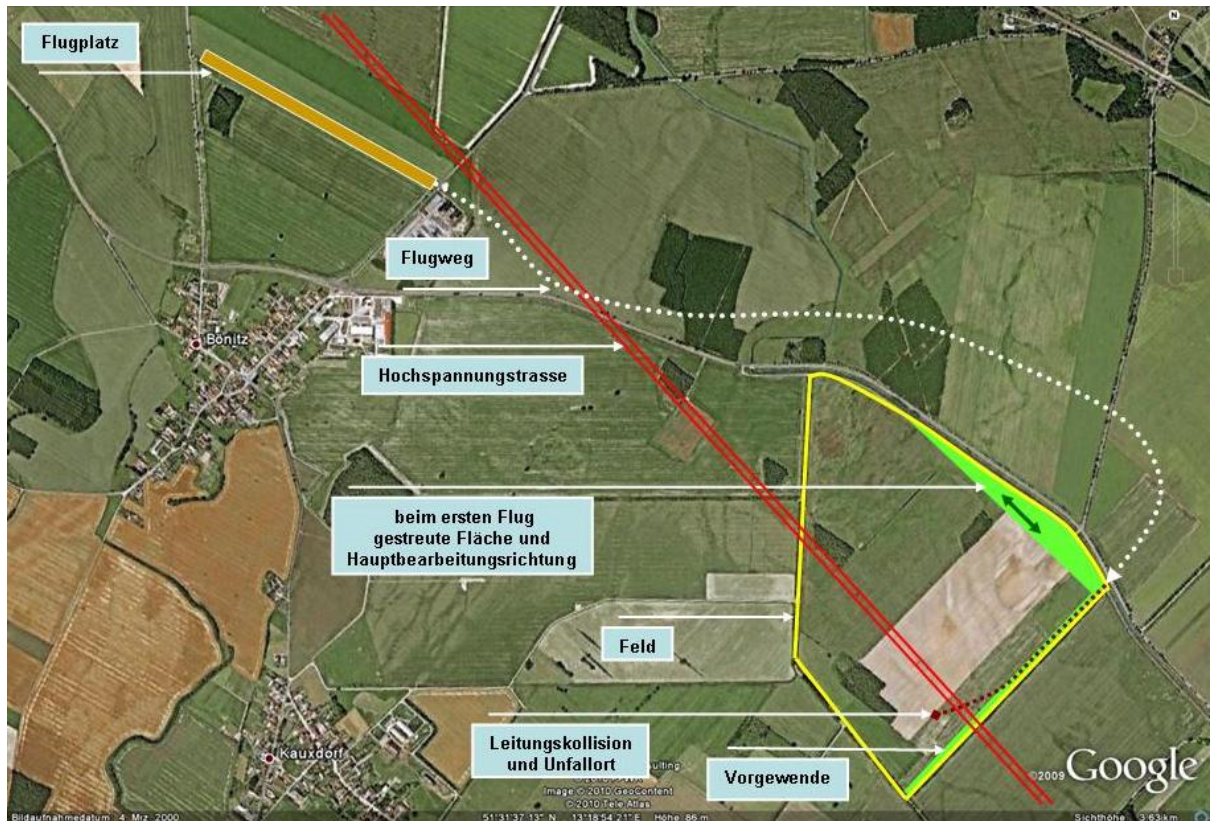
Der nächste Start zu einem südöstlich des Flugplatzes gelegenen Feld erfolgte um 10:58 Uhr. Der Dünger wurde auf dem nördlichen Feldrand, parallel zu einer das Feld kreuzenden 110-kV-Hochspannungstrasse ausgebracht. Um 11:04 Uhr erfolgte der zweite Start zur Düngerausbringung auf dem südöstlichen Feldrand, dem sog. Vorgewende. Nach Angaben des Piloten führte der Flugweg nach dem Start zunächst über die Hochspannungstrasse und nördlich der Bundesstraße 183 in Richtung des Feldes. Nach einer Rechtskurve wurde das Feld bei einem Kurs von ca. 190° erreicht. Während des Arbeitsfluges über dem Feld musste die quer verlaufende Hochspannungsleitung beachtet werden. Nach seinen Angaben betrug die Horizontalsicht 2,5 km, wobei sich die Sicht während des Arbeitsfluges wegen zunehmenden Schneefalls rapide verschlechterte. Im Moment der Entscheidung, den Flug abzubrechen und nach rechts in Richtung Startflugplatz zu kurven, habe er die Hochspannungsleitung wahrgenommen. Beim Versuch, die Flughöhe zu reduzieren, um unter der Leitung hindurchzufliegen, kam es gegen 11:10 Uhr zur Kollision mit den unteren Kabeln der Stromleitung.

Darstellung des Flugweges und der Unfallsituation

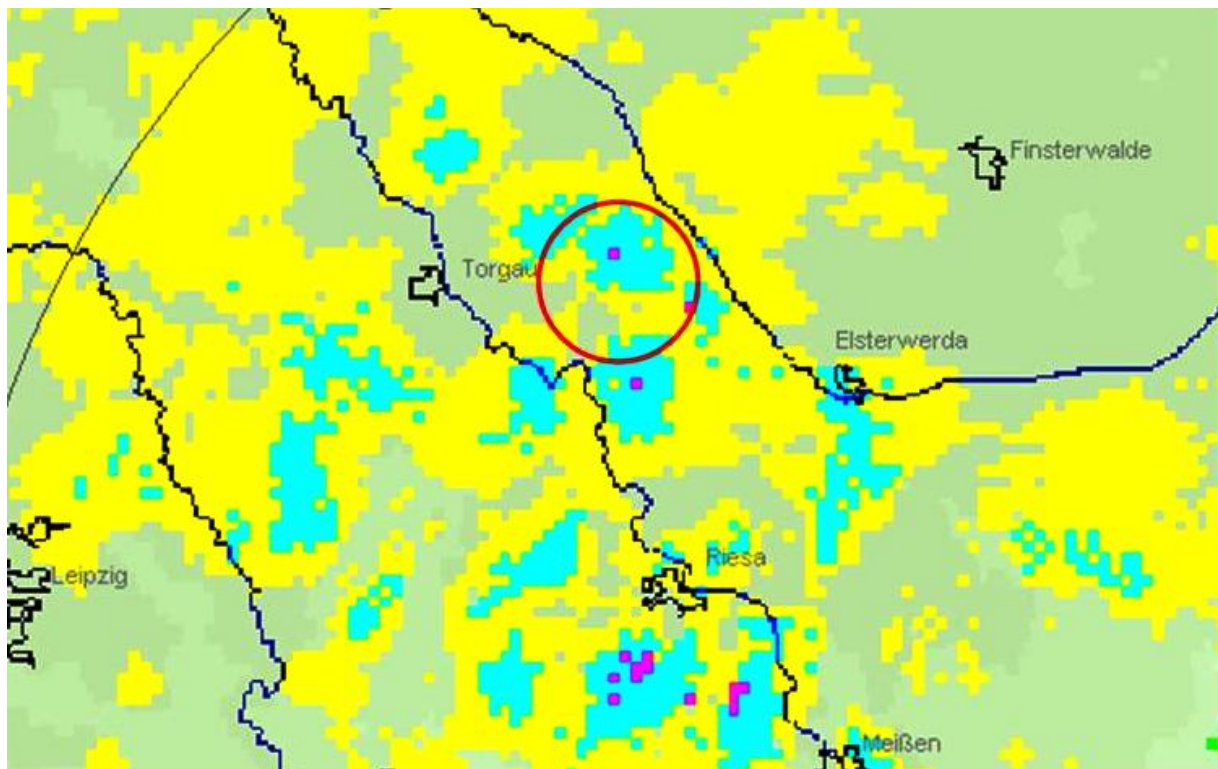
Niederschlagsradar von 11:00 Uhr im Unfallgebiet (roter Kreis), die Echos zeigen mäßige bis starke Schneeschauer

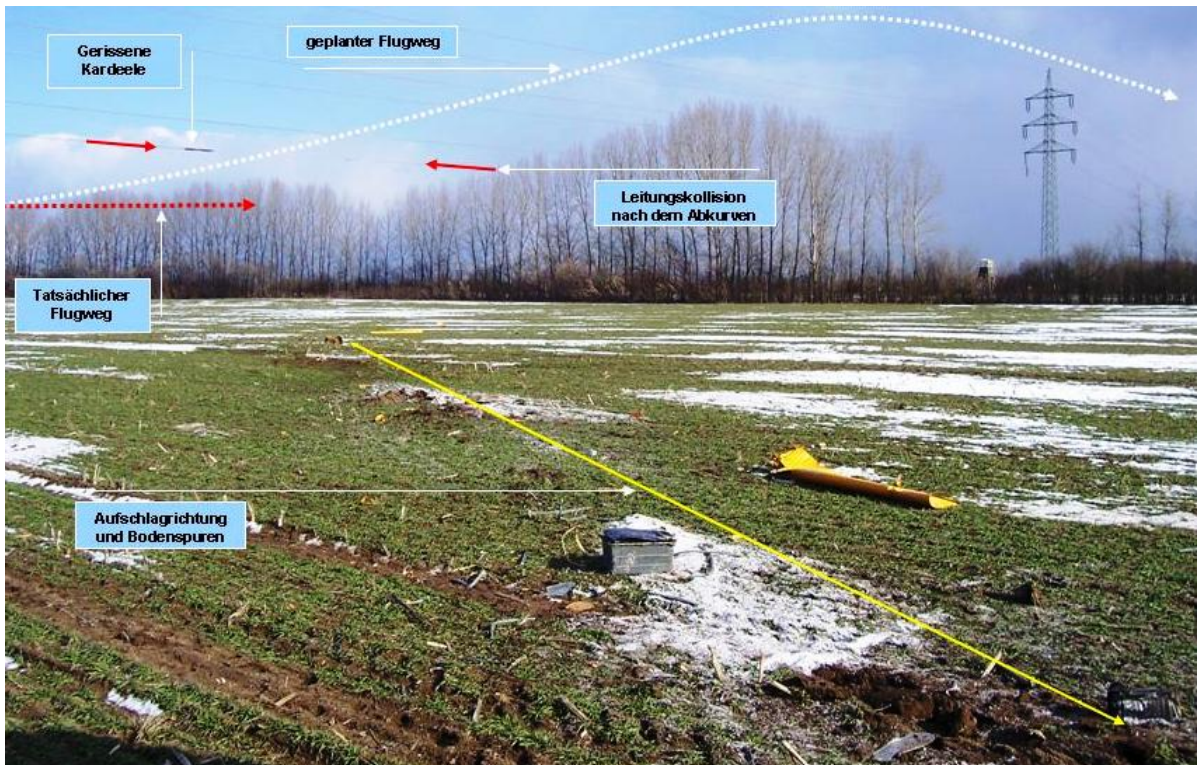
Unfallstelle

Der Flugweg führte an einer Baumreihe, einem sog. Windschutzstreifen, entlang. Die Hochspannungstrasse verlief quer zur Flugrichtung. Im Kollisionsbereich hatten die unteren Kabel eine lichte Höhe von ca. 15 m. Das mit niedrigem Pflanzenbewuchs bestellte Feld war eben und partiell mit Schnee bedeckt. Die Oberfläche war leicht angefroren.

Die Kollision mit den Kabeln der Hochspannungsleitung erfolgte mit der linken Tragfläche. Dabei rissen einige Kardeele der unteren Kabel und an der Tragfläche wurde der Vorflügel abgerissen. Der Aufprall des Flugzeuges auf den Boden, ca. 75 m entfernt, erfolgte zuerst mit dem Propeller und dem Triebwerk. Nach einer Strecke von insgesamt ca. 100 m und einer Drehung um die Hochachse von ca. 180° kam es zum Stillstand.
