# Untersuchungsbericht

3X019-10  
Mai 2010

Art des Ereignisses:	Unfall
Datum:	22. März 2010
Ort:	Bad Hersfeld
Luftfahrzeug:	Motorsegler
Hersteller / Muster:	Valentin Flugzeugbau GmbH / Taifun 17E
Personenschaden:	zwei Personen leicht verletzt
Sachschaden:	Luftfahrzeug schwer beschädigt
Drittschaden:	Flurschaden
Informationsquelle:	Untersuchung durch BFU

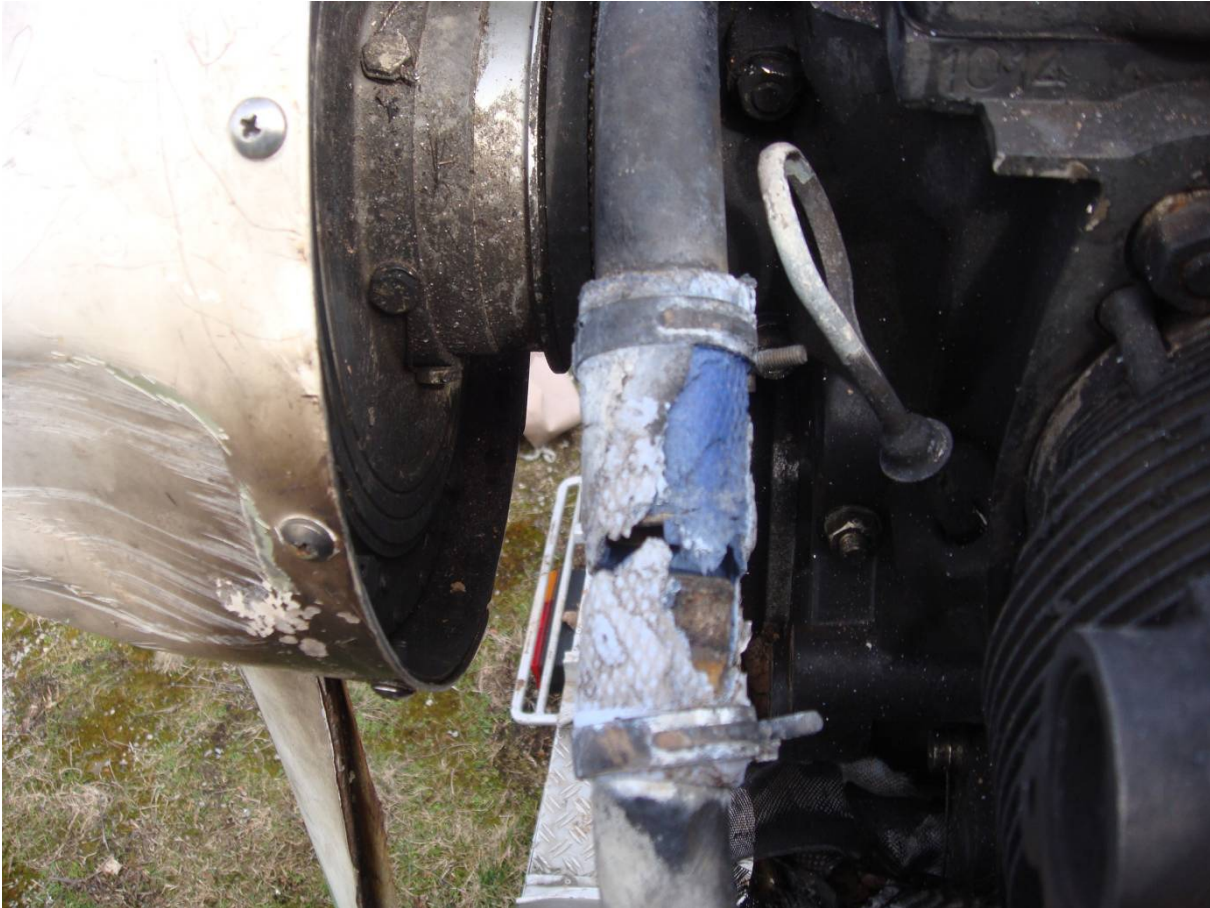
Bei der Untersuchung des Wracks wurden Bisspuren an den Kühlmittelschläuchen und Benzinleitungen gefunden. Im Inneren des Motorseglers befanden sich Reste eines Tiernestes und Futtermittelreste.

Bisspuren am Kühlwasserschlauch

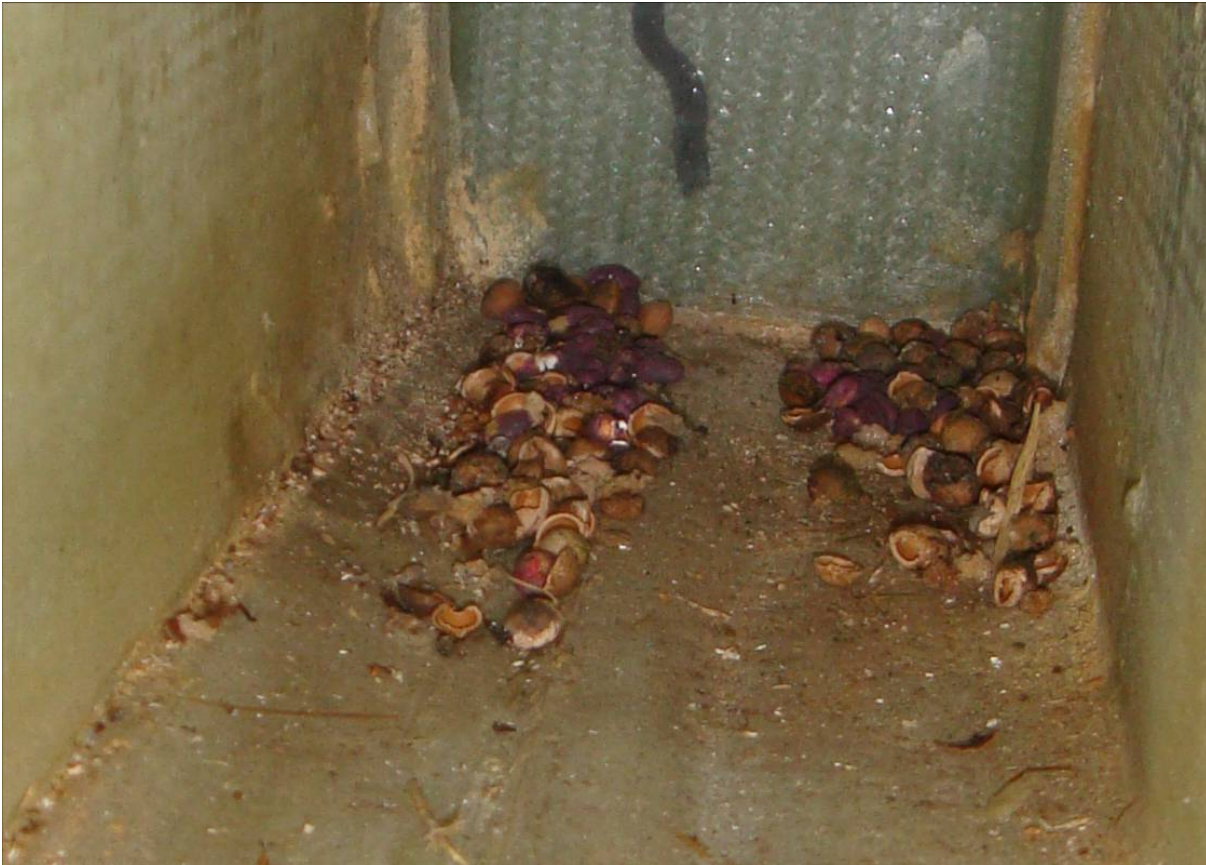
Futterreste eines Tieres im Inneren des Motorseglers
