Untersuchungsbericht

Art des Ereignisses:	Unfall
Datum:	18. März 2010
Ort:	Uetersen
Luftfahrzeug:	Flugzeug
Hersteller / Muster:	Cessna Aircraft Co. / Cessna 152
Personenschaden:	eine Person leicht verletzt
Sachschaden:	Luftfahrzeug schwer beschädigt
Drittschaden:	keiner
Informationsquelle:	Untersuchung durch Beauftragte der BFU
Aktenzeichen:	BFU 3X020-10

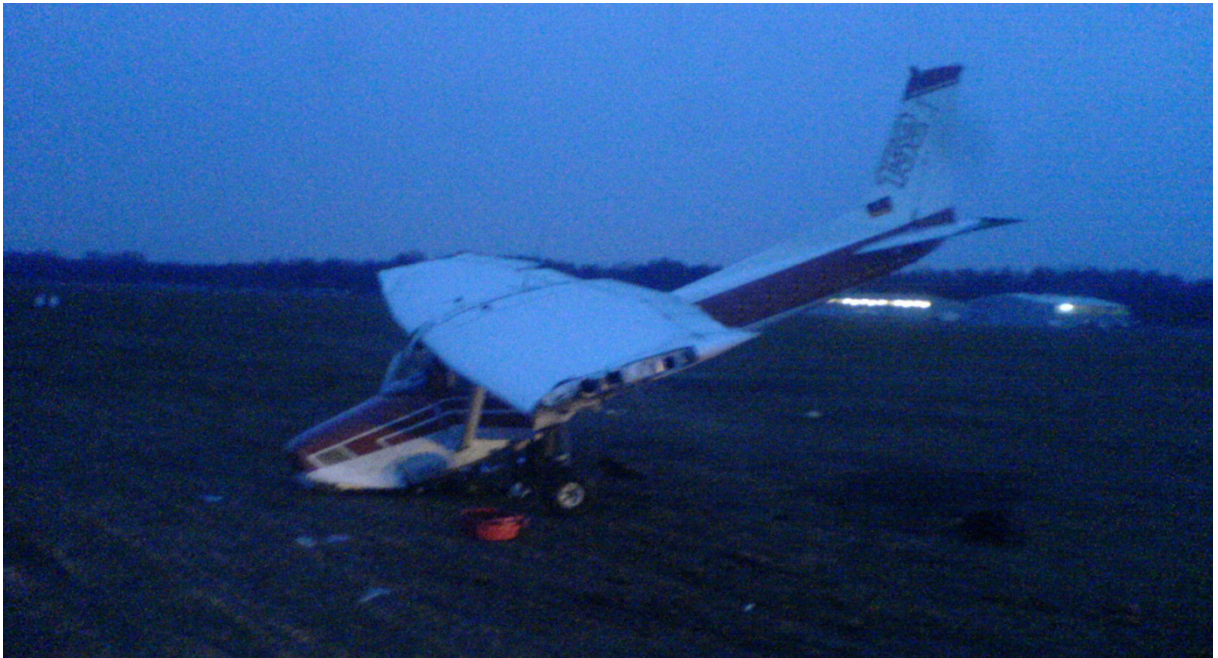
Unfallstelle

Nach dem Spurenbild erfolgte die erste Bodenkollision gleichzeitig mit dem Bug bzw. Motor- und Propellerbereich und der linken äußeren Tragfläche, dabei knickte diese im Bereich der Wurzel ab. Außerdem wurden beide Tragflächen im äußeren Bereich deformiert und die Randbogenkappen abgerissen. Das Bugfahrwerk war abgebrochen und der Rumpf im Bereich der Kabine mehrfach gestaucht.
