Untersuchungsbericht

Art des Ereignisses:	Unfall
Datum:	11. April 2010
Ort:	Spenge
Luftfahrzeug:	Ultraleichtflugzeug
Hersteller / Muster:	Evektor Aerotechnik a.s./ Eurostar EV97
Personenschaden:	zwei Personen tödlich verletzt
Sachschaden:	Luftfahrzeug zerstört
Drittschaden:	Flurschaden
Informationsquelle:	Untersuchung durch Mitarbeiter der BFU
Aktenzeichen:	BFU 3X029-10

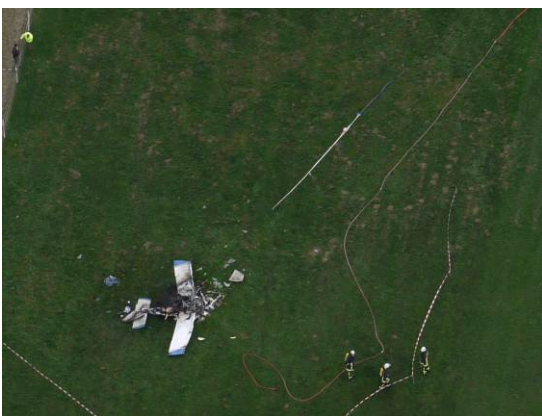
Das Rettungsgerät war ausgelöst. Der Rettungsschirm befand sich in geradlinig ausgestreckter Lage vom Wrack entfernt. Die Befestigungsgurte befanden sich in nicht gestreckter Lage am Flugzeugrumpf. Der als Öffnungsverzögerer wirkende Packschlauch war zu einem Viertel in Richtung Scheitel gerafft.

Unfallstelle mit Lage des Rettungsgerätes

Die gestreckte Lage des Rettungsschirms mit den zum Teil noch in Schlaufen liegenden Befestigungsgurten ist ein Indiz dafür, dass im Moment des Ausschusses das UL bereits am Boden lag. Das Rettungssystem war durch den Aufprall ausgelöst worden.

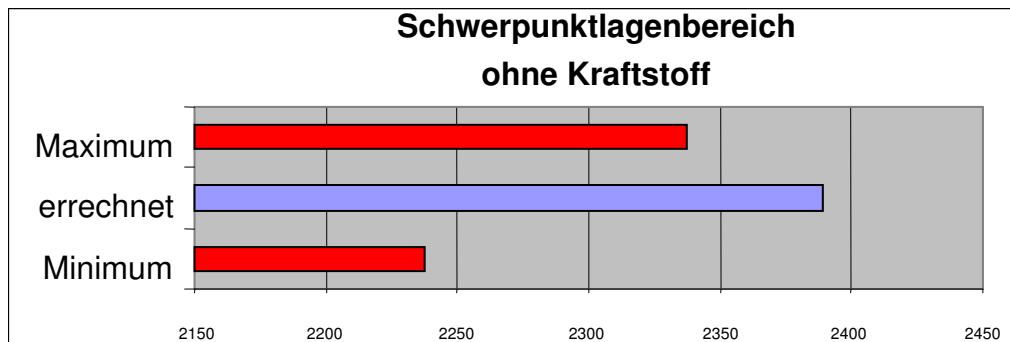
Die Beladung, zwei Personen einschließlich Gepäck, ohne Kraftstoff betrug ca. 197 kg und das Leergewicht 304,1 kg. Somit waren die Beladung und die maximale Abflugmasse überschritten und der Schwerpunkt lag außerhalb des zulässigen Be-

Bei der Berechnung der Beladungszustände war das MTOW jedes Mal überschritten. Bei den Rechenmodellen wurden hintere Schwerpunktlagen im Bereich von 31% bis 35% MAC ermittelt.

Ermittlung der Schwerpunktlagen mit leerem vollem Kraftstofftank

Der von Zeugen beschriebene Flugverlauf lässt darauf schließen, dass das UL mit vergrößertem Anstellwinkel in eine ansteigende Flugbahn gebracht wurde und anschließend abkippte. Die überhöhte Zuladung in Verbindung mit einer hinteren Schwerpunktlage begünstigte die Trudelneigung des UL.
