Untersuchungsbericht

Art des Ereignisses:	Unfall
Datum:	18. April 2010
Ort:	Utscheid
Luftfahrzeuge:	1) Segelflugzeug 2) Segelflugzeug
Hersteller / Muster:	1) Grob / G 103 C „Twin III“ 2) Alexander Schleicher GmbH & Co. / ASK 18
Personenschaden:	drei Personen leicht verletzt
Sachschaden:	1) Luftfahrzeug zerstört 2) Luftfahrzeug schwer beschädigt
Drittschaden:	Flurschaden
Informationsquelle:	Untersuchung durch Mitarbeiter der BFU
Aktenzeichen:	BFU 3X035-10

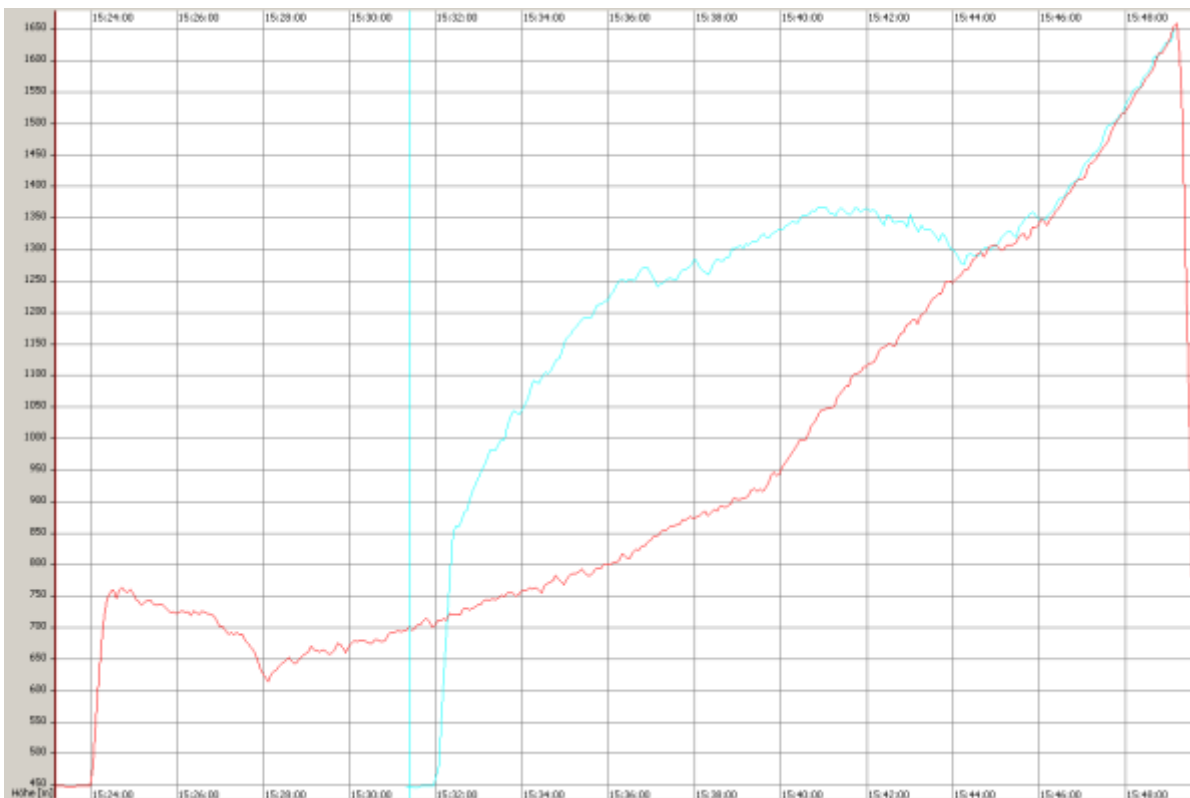
Flugdatenauslesung

Die Auswertung ergab, dass zunächst beide Segelflugzeuge in unterschiedlichen Aufwinden flogen. Um 17:44 Uhr flog die ASK 18 in etwa gleicher Höhe in den Aufwind der rechts kreisenden G 103 C. Gegen 17:48 Uhr verlagerten beide Segelflugzeuge den gemeinsamen Kreismittelpunkt, dabei verlagerte die G 103 C zum Kurvenmittelpunkt und näherte sich anschließend von hinten der ASK 18. Die Kollision beider Luftfahrzeuge erfolgte um 17:49 Uhr in ca. 1 200 m über Grund.

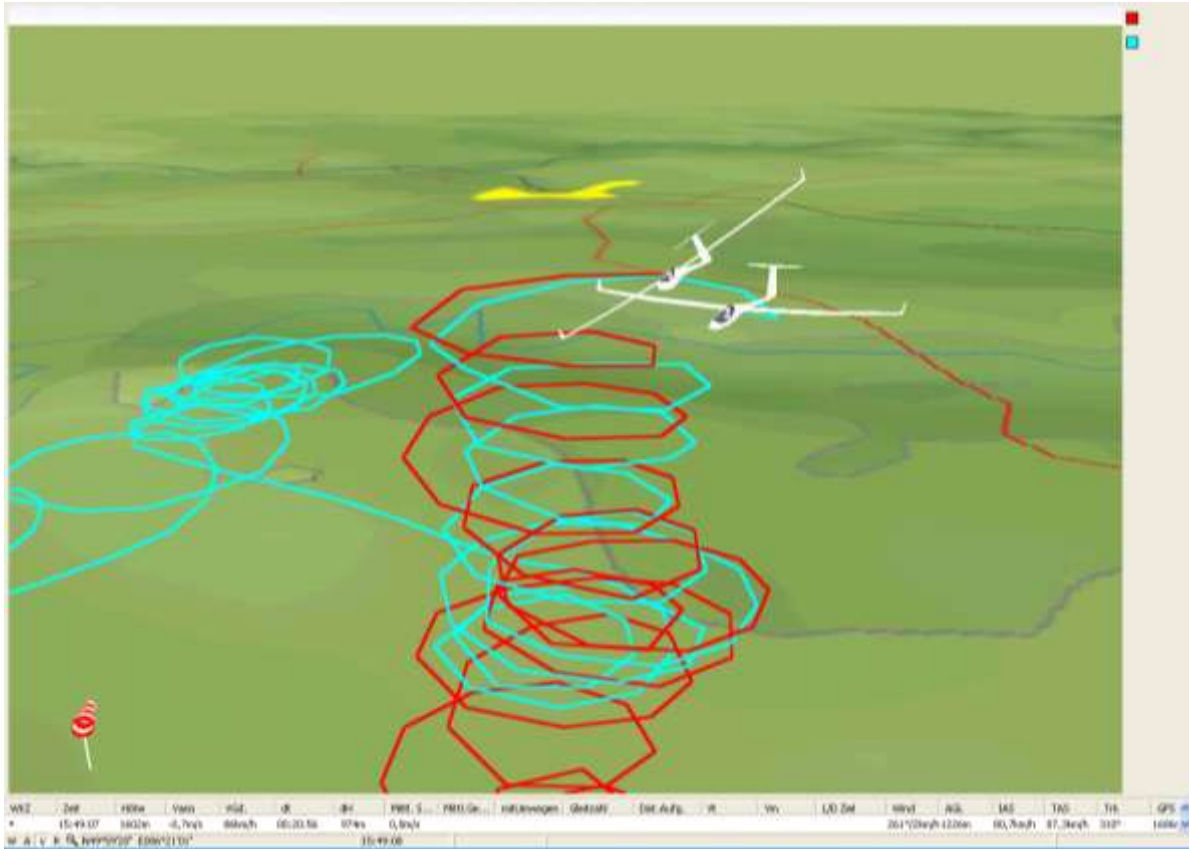
Darstellung des Flugweges

Aufgrund der Logger-Auswertung und des Schadenbildes an den Segelflugzeugen wurde festgestellt, dass die G 103 C sich von hinten rechts der ASK 18 genähert hatte und nachfolgend die Luftfahrzeuge kollidierten. Die G 103 C befand sich zum Zeitpunkt der Kollision nicht im Sichtfeld des Flugschülers der ASK 18 und war für ihn nicht erkennbar.
