Untersuchungsbericht

Art des Ereignisses:	Unfall
Datum:	20. April 2010
Ort:	Königsdorf
Luftfahrzeug:	Segelflugzeug
Hersteller / Muster:	Alexander Schleicher / ASK 13
Personenschaden:	eine Person schwer verletzt
Sachschaden:	Luftfahrzeug leicht beschädigt
Drittschaden:	keiner
Informationsquelle:	Untersuchung durch Beauftragte der BFU
Aktenzeichen:	BFU 3X037-10

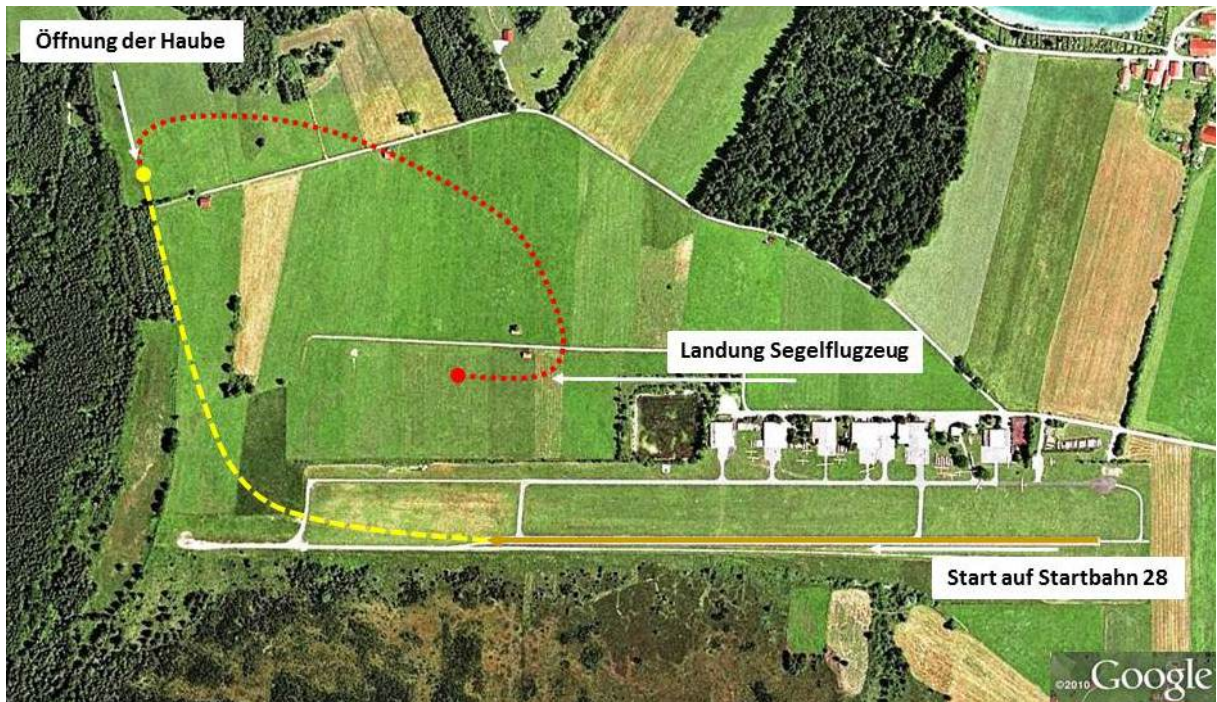
Flugverlauf

Laut Aussagen der Insassen öffnete sich im Querabflug, in einer Höhe von ca. 100 m über Grund, von einem lauten Knall begleitet, die Kabinenhaube. Der Fluglehrer übernahm die Steuerung, klinkte das Schleppseil aus und steuerte das Segelflugzeug mit einer Rechtskurve in Richtung Flugplatz. Gleichzeitig versuchte er gemeinsam mit dem Flugschüler die Kabinenhaube wieder zu schließen. Dieser Versuch blieb erfolglos. Nach einer weiteren Rechtskurve in geringer Höhe erfolgte die Landung auf einer Wiese nördlich des Flugplatzes. Dabei setzte das Segelflugzeug schiebend auf und nickte nach vorn, so dass die Kufe auf den Boden prallte. Nach einer Strecke von ca. zehn Metern und einer Drehung um die Hochachse von ca. 90° nach rechts kam das Segelflugzeug zum Stillstand.
