Untersuchungsbericht

Art des Ereignisses:	Unfall
Datum:	22.04.2010
Ort:	Nahe Lenningen
Luftfahrzeug:	Eigenstartfähiger Motorsegler
Hersteller:	Schempp-Hirth Flugzeugbau
Muster:	Nimbus 4-M
Personenschaden:	keiner
Sachschaden:	Luftfahrzeug zerstört
Drittschaden:	Leichter Flurschaden
Aktenzeichen:	BFU 3X038-10

Während eines Erprobungsfluges trennte sich das Leitwerk vom Luftfahrzeug. Der Pilot konnte mit dem Rettungsfallschirm sicher landen.

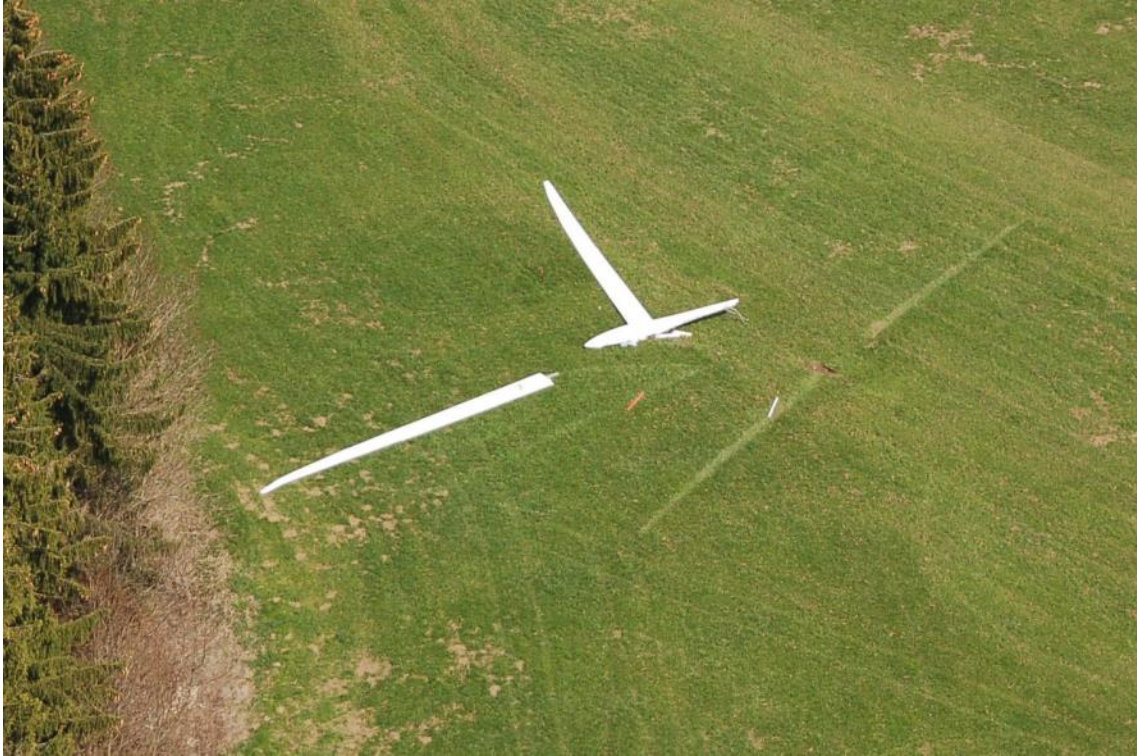
Abb. 1: Hauptwrack

Das Luftfahrzeug ohne Leitwerk (Hauptwrack) wurde auf einer Wiese nordöstlich der Gemeinde Lenningen in Rückenlage gefunden. Die rechte Tragfläche war aus dem Rumpf herausgerissen und lag vor dem Rumpf etwa in Verlängerung der Längsach-

se. Die vorgefundenen Spuren zeigen, dass dies beim Aufschlag geschehen war (Anlagen, Abb. 1).

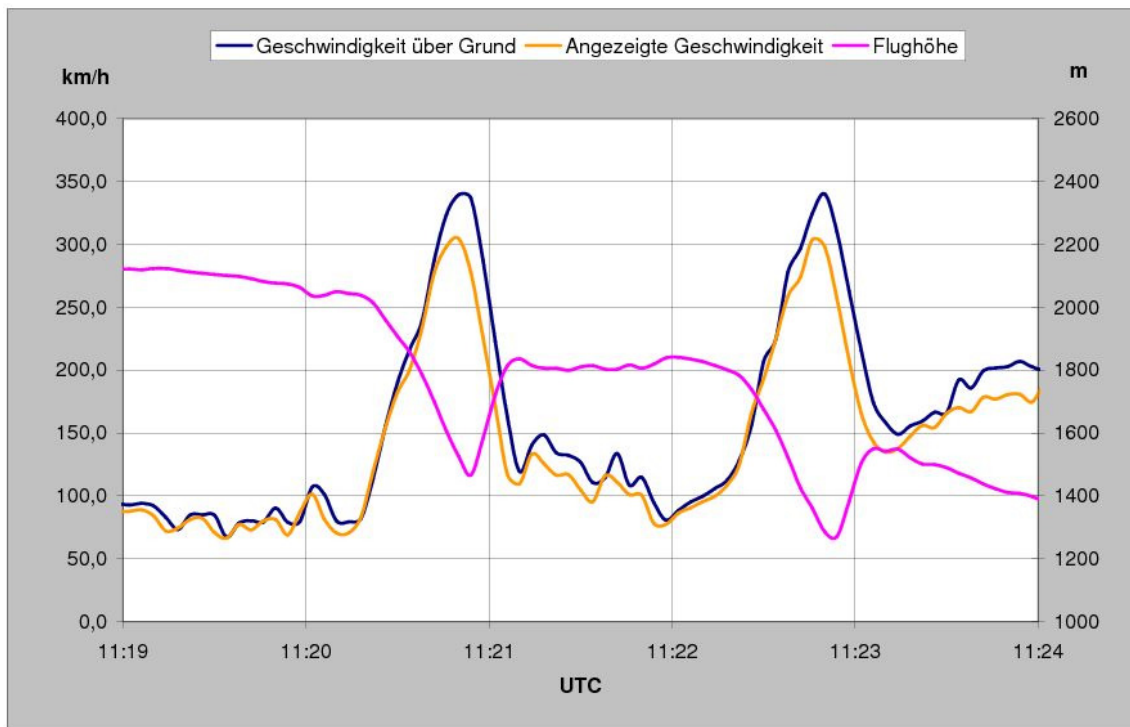
Abb. 2: Erfiegen der VD

Abbildung 2 der Anlagen zeigt den Abschnitt des Fluges, in dem die höchsten Geschwindigkeiten erreicht wurden. Im starken Bahnneigungsflug wurde kurzzeitig jeweils die Bemessungshöchstgeschwindigkeit $VD = 308$ km/h erreicht.

Die Auswertung der vorliegenden Flugdaten zeigt, dass bei diesem Flug die maximalen Geschwindigkeiten in der Größenordnung der Bemessungshöchstgeschwindigkeit (VD) lagen, d. h. das Flugzeug wurde bis zur Auslegungsgrenze belastet.

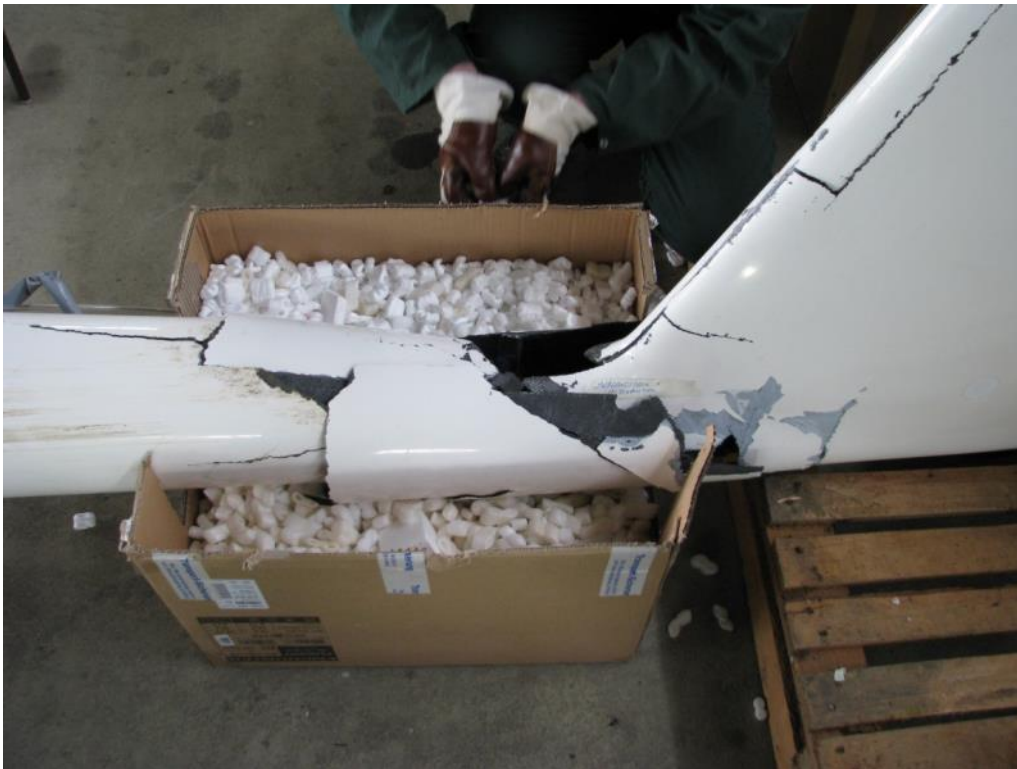
Abb. 3: Rekonstruktion der Bruchstelle

Alle größeren Bruchstücke waren vollständig vorhanden, damit war die Rekonstruktion des gebrochenen Rumpfbereiches möglich (Anlagen, Abb. 3).

Die Verklebung der beiden Halbschalen der Seitenleitwerkflosse war an der Vorderkante von der Leitwerkwurzel aus ca. 0,5 m weit nach oben aufgeplatzt (Anlagen, Abb. 3).

Die Bruchstellen am Ende der Rumpfröhre bzw. zwischen den einzelnen Bruchstücken des Überganges von Rumpfröhre und Leitwerk zeigten in Flugrichtung gesehen schraubenwendelartige Verläufe entgegen dem Uhrzeigersinn (Anlagen, Abb. 3).

Die schraubenwendelartigen Bruchverläufe der Rumpfröhre am Übergang zum Seitenleitwerk wiesen auf eine Torsionsbelastung hin. Diese Art der Belastung führte auch zur Verdrillung der aus der abgebrochenen Rumpfröhre herausragenden Schläuche, Leitungen und der Höhenrudersteuerstange.

Das Aufplatzen der Seitenrudervorderkante ist ebenfalls auf die Torsionskräfte zurückzuführen.

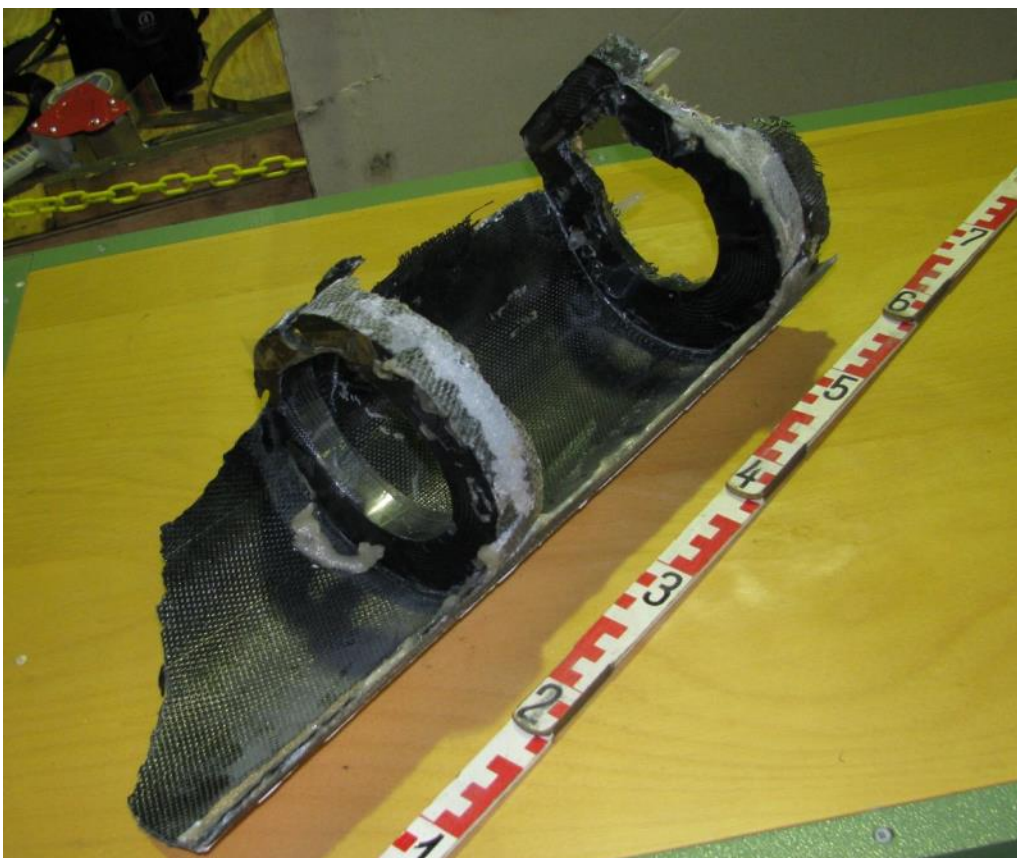
Abb. 4: Spant 12 (links) und Spant 11 (rechts)

An Spant 12 waren unter dem Mikroskop aus der Oberfläche des Füllharzes heraus-tretende Baumwollfasern zu sehen.

Die Oberfläche der Bruchstellen des Spantes 11 machte mikroskopisch einen geglä-teten Eindruck, es waren keine herausragenden Baumwollfasern sichtbar. Makro-skopisch machte die Oberfläche einen matt glänzenden Eindruck.

Die mikroskopische Betrachtung von Spant 12 zeigte an der Oberfläche der Bruchstellen heraustretende Fasern, die auf ein spontanes Herausreißen des Spantes aus der Rumpfröhre schließen lassen.

Bei der entsprechenden Betrachtung von Spant 11 waren auf dessen Bruchoberflächen keine heraustretenden Fasern sichtbar. Dies ist ein Hinweis darauf, dass bereits vor dem Abbrechen des Leitwerkes der Spant nicht mehr fest mit dem Inneren der Rumpfröhre verbunden war. Die durch die normale Beanspruchung der Rumpfstuktur verursachte Bewegung des losen Spantes im Inneren der Rumpfröhre hatte zu dem Abreiben der herausgetretenen Fasern geführt.

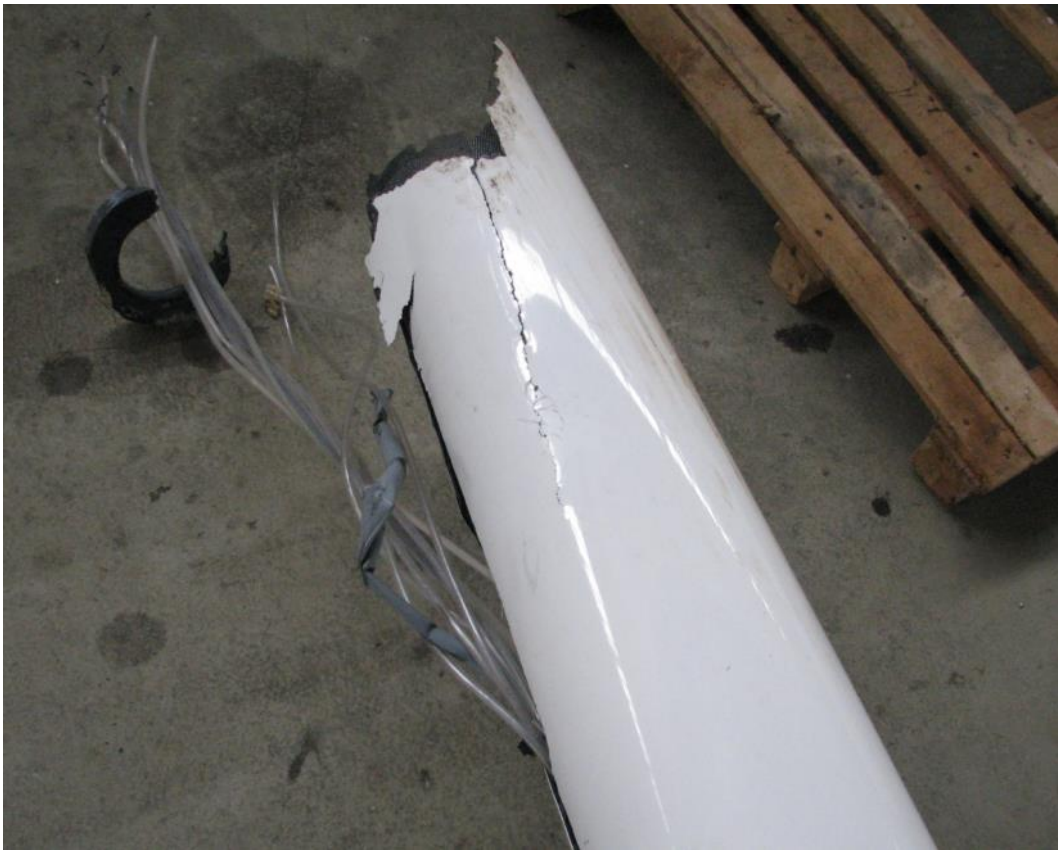
Abb. 5: Rumpfende

Die aus dem abgebrochenen Ende der Rumpfröhre herausragenden Schläuche und Steuerseile waren in Flugrichtung gesehen gegen den Uhrzeigersinn mit eineinhalb bis zwei Umdrehungen verdrillt, die Höhenrudersteuerstange war entsprechend in sich verdreht (Anlagen, Abb. 5).

Das Bündel aus Seilen, Schläuchen und Steuerstange hatte sich ca. 1 m weit in die rechte Seite der hinteren Rumpfröhre eingeschnitten.

Die verdrillten Seile und Schläuche hatten in die rechte Seite der Rumpfröhre eingeschnitten, was auf eine Bewegung nach rechts des sich von der Rumpfröhre lösenden Leitwerkes schließen ließ. Die Art der Verdrillung zeigte, dass sich dabei gleichzeitig das gesamte Leitwerk entgegen des Uhrzeigersinns gedreht hatte.
