Untersuchungsbericht

Art des Ereignisses:	Unfall
Datum:	1. Mai 2010
Ort:	Neuhausen
Luftfahrzeuge:	1. Flugzeug 2. Segelflugzeug
Hersteller / Muster:	1. Piper / PA 25 2. Schempp-Hirth / Janus Ce
Personenschaden:	1. eine Person leicht verletzt 2. zwei Personen schwer verletzt
Sachschaden:	beide Luftfahrzeuge zerstört
Drittschaden:	geringer Flurschaden
Informationsquelle:	Untersuchung durch Mitarbeiter der BFU
Aktenzeichen:	BFU 3X045-10

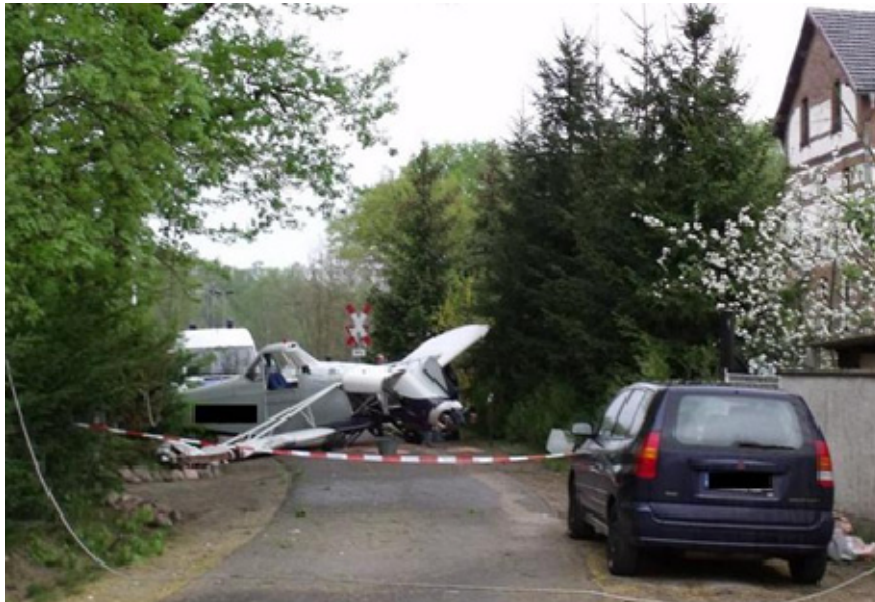
Unfallstelle Piper PA 25

des Anrollvorganges die Wölbklappenstellung von -4 auf +8 verändert. Nach dem Abheben des Schleppzuges wurde die Flugrichtung um ca. 15° nach links korrigiert, um dem Verfahren zur Verminderung von Lärmbelästigung gerecht zu werden. Der Schleppzug konnte im weiteren Verlauf keine Höhe gewinnen und steuerte direkt auf die am Flugplatzrand befindlichen Gebäude und hohen Bäumen zu. Nach Erkennen der Kollisionsgefahr kuppelten beide Insassen des Segelflugzeuges nach eigenen Angaben zeitgleich das Schleppseil aus. Das Schleppflugzeug kollidierte danach in einer Höhe von ca. 4 m mit einem Baum und stürzte auf einen Asphaltweg. Der Luftfahrzeugführer wurde dabei leicht verletzt, das Luftfahrzeug zerstört.

Das Schleppflugzeug kam nach der Baumberührung auf einem Asphaltweg in seine Endlage. Fahrwerk, Tragflächen, Leitwerk, Motoraufhängung und Propeller waren schwer beschädigt. Nach eigenen Angaben brachte der Luftfahrzeugführer alle Schalter der elektrischen Verbraucher vor Verlassen des Cockpits in die Stellung „Off“ und schloss den Brandhahn. Bei der Überprüfung der Steuerungsanlage wurde der Bedienhebel für die Vergaservorwärmung in gezogener Stellung vorgefunden.

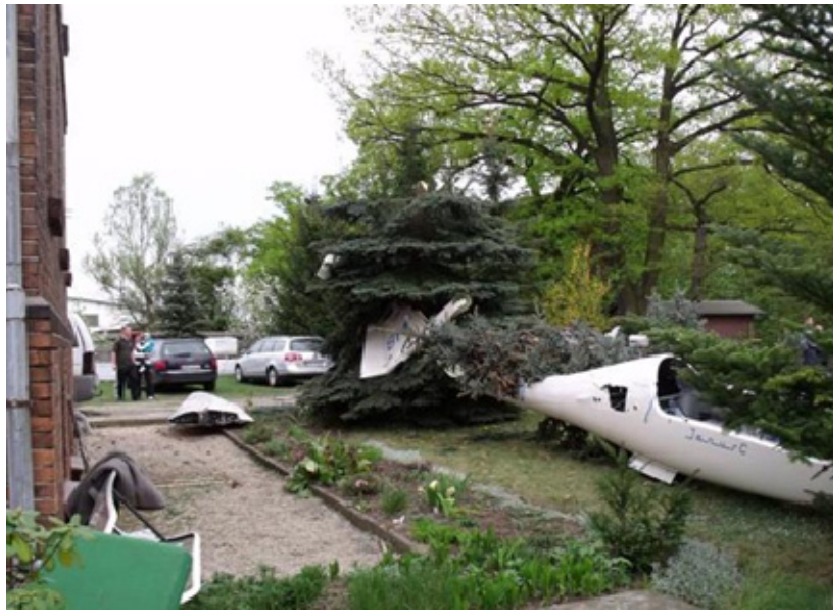
Unfallstelle Janus Ce

Das Segelflugzeug flog in geringer Flughöhe eine Ausweichbewegung nach links, um die Kollision mit einem frei stehenden Haus zu vermeiden. Bei der Ausweichbewegung prallte der rechte Tragflügel frontal gegen eine Hauswand und wurde dabei vom Rumpf des Segelflugzeuges abgetrennt. Die linke Tragfläche kappte eine junge Fichte in ca. 3 m Höhe. Hierdurch wurde das Segelflugzeug abrupt abgebremst und fiel zu Boden. Beide Insassen wurden dabei schwer verletzt, das Luftfahrzeug zerstört.

Das Segelflugzeug kam nach dem Aufprall ca. 7 m neben einem Wohngebäude in seine Endlage. Der rechte Tragflügel war vom Rumpf abgetrennt worden und der Rumpf war vor dem Leitwerk gebrochen. Das Fahrwerk war ausgefahren.

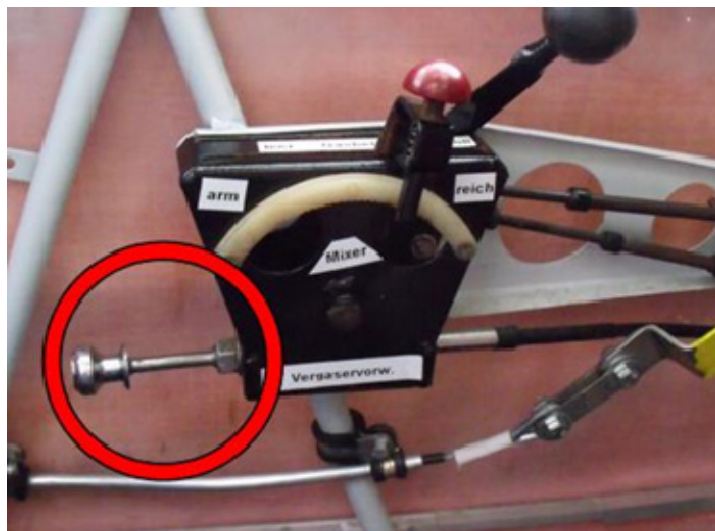
Aufgrund der gezogenen Vergaservorwärmung ist davon auszugehen, dass das Triebwerk nicht mit voller Leistung lief. Die Untersuchung der Zündkerzen ergab, dass das verrußte

Kerzenbild auf ein fettes Kraftstoff-Luftgemisch zurückzuführen ist. Dieses Gemisch entsteht, wenn vorgewärmte Luft (geringere Luftdichte) über den Vergaser in den Verbrennungsraum gelangt und somit die Verbrennungsbedingungen im Zylinder nicht optimal sind.

Fotos eines baugleichen Musters belegen, dass sich der Bedienhebel der Vergaservorwärmung des verunfallten Luftfahrzeuges in einer voll gezogenen Stellung befand. Eine Verstellung des Bedienhebels durch das unfallbedingte Abknicken des Triebwerksträgers kann aus Sicht der BFU ausgeschlossen werden.

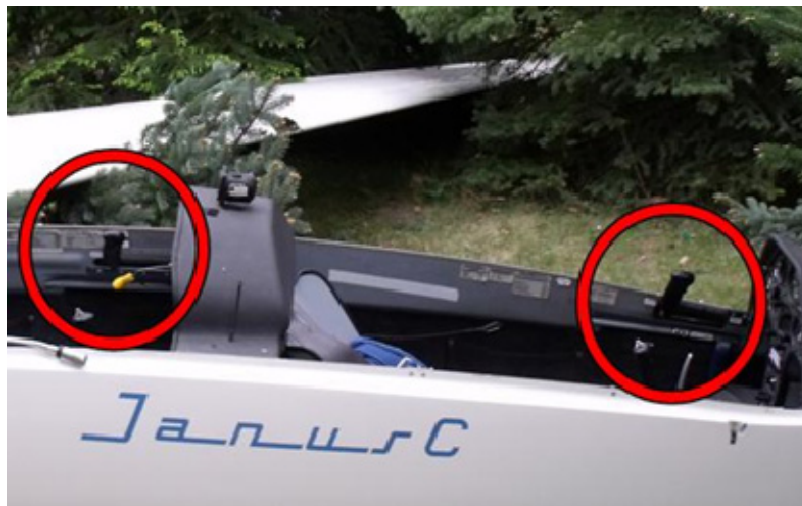
Wölbklappenhebel

Der Bedienhebel für die Anlenkung der Wölbklappen wurde eingerastet in der Stellung „L“ (Landstellung) vorgefunden.

Die vorgefundene Stellung der Wölbklappen Landstellung „L“, bewirkt im Vergleich zur für den Start vorgesehenen Stellung eine erhebliche Widerstandserhöhung.

Die Kombination der beiden Befunde, verminderte Triebwerksleistung des Schleppflugzeuges und falsche Wölbklappenstellung am Segelflugzeug wird ausschlaggebend gewesen sein, dass der Schleppzug nicht ausreichend Höhe gewinnen konnte, um die am Flugplatzende befindlichen Hindernisse zu überfliegen.

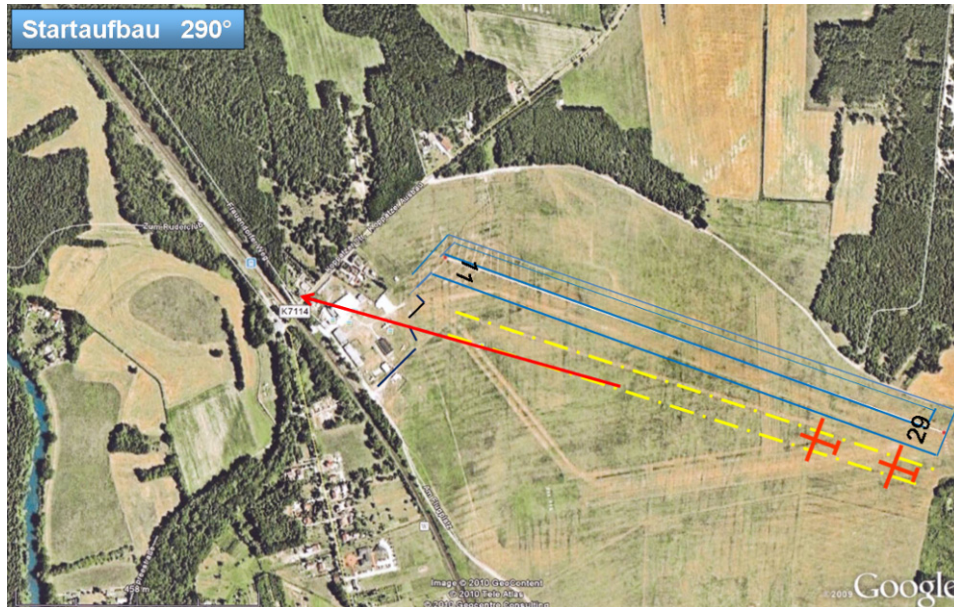
Flugzeug-Schleppstrecke und Flugverlauf

Die genehmigten Flugbetriebsflächen einschließlich der angrenzenden Sicherheitsflächen und Hindernisbegrenzungsflächen erfüllen alle Anforderungen der technischen Vorschriften zur Zulassung des Verkehrslandeplatzes. Dennoch wird die Anlage und Ausrichtung einer separaten Flugzeugschleppbahn im Vergleich zur Hauptbahn (Piste 1) wegen der direkten Ausrichtung auf die Flugplatzbebauung am Flugplatzende als ungünstig angesehen.

Zudem kommt es trotz vorgesehener Richtungskorrektur nach dem Start zum Überflug lärm-sensibler Bereiche. Die schlechtere Option für das Erreichen von Notlandeflächen bei Störungen stellt einen nicht zu vernachlässigenden Flugsicherheitsaspekt dar.

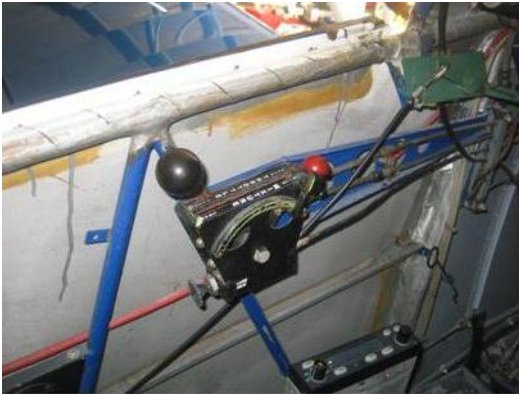
Foto: linke Cockpitseite einer baugleichen PA 25. Aufnahmen vom 09.02.2011 am Flugplatz Neuhausen.

Vergaservorwärmung steht auf „kalt“

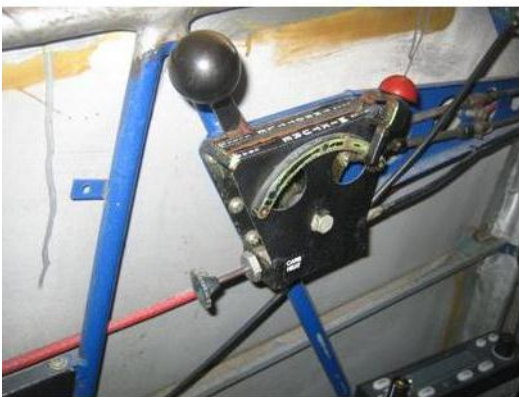
Foto: linke Cockpitseite

Vergaservorwärmung steht auf „warm“

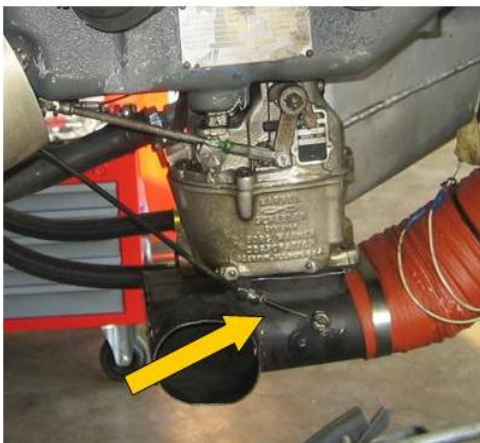
Detail-Foto: Vergaser mit Bowdenzug und dem Stellhebel der Vergaservorwärmung. Die Stellung ist „kalt“. Eine Verstellung auf „warm“ wird durch Ziehen am Bedienhebel im Cockpit bewirkt. Der Stellweg ist begrenzt.
